## 群馬県下仁田町における石灰岩残壁周辺の表層変動

HASHIMOTO, Tomomasa, SARTO, Eiji, ISOYAMA, Kō and KINO, Yoshito (1981) Surface movements of the slope of limestone cut wall and its surrounding, in the area of Shimomita-cho, Gumma Prefecture. *Bull. Geol. Surv. Japan*, vol. 32(9), p. 503-518.

**Abstract:** A slope failure occurred at a part of the remainder slope of the open cut for limestone mining in the area, under the heavy rainfall with a typhoon, 1974. After that, cracks and collapses of small scale have been appeared on the slope. The measurement on the slope surface using the electro-optical distance measuring instrument CUBITAPE DM-60 was carried out twice in October 1978 and December 1979, and the geologic survey was done in February 1980, to clear the amounts of the movements and those geologic background, and to prepare the basic data for the prevention of disasters on the slope failure.

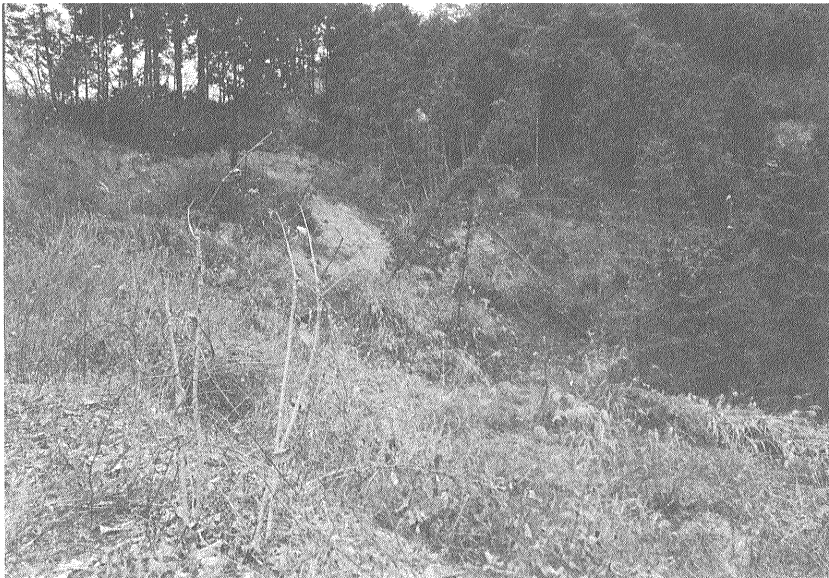
対象地域は、青倉川の流路が北西から北北東方向へ曲る直前の右岸側斜面で、白石群馬鉾山で A 切羽といわれた所である。ここでは県道に沿って急崖ないし急傾斜をなして石灰岩の残壁がつづく(Plate 1)。残壁の東側には峰の直下に地すべり地形が見られ、滑落崖や緩斜面を形成している(Plate 2-1)。また、これらの緩斜面には地割れが数多く存在し、地割れの両側で最高 1 m の落差のあるものも認められた(Plate 2-2)。青倉川の左岸も石灰岩地帯であり、特有の急崖地形を呈している。

1. 地すべり状態 (左上は滑落崖, 測点No. 3の北方)

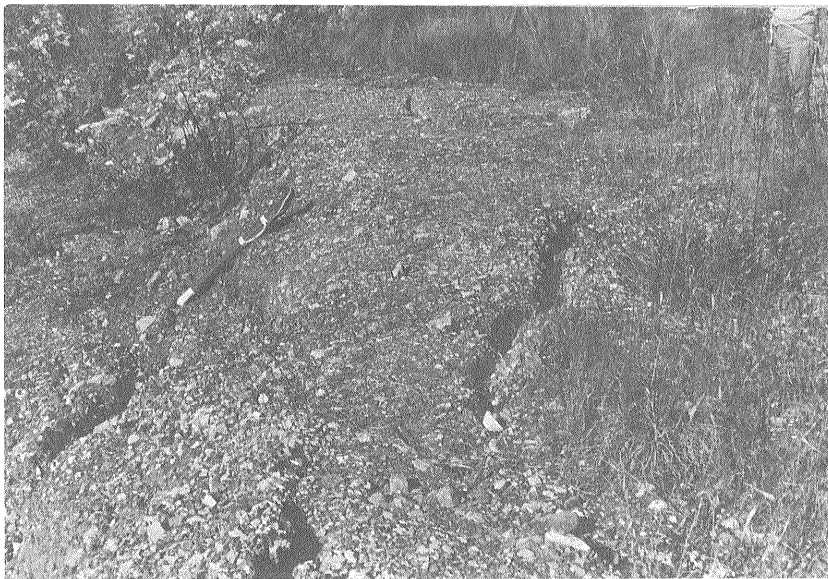
2. 地割れ (測点No. 24の東方)
