平成7年兵庫県南部地震による都市域の斜面変動

KAMAI Toshitaka, SUZUKI Kiyohumi and ISOBE Ichiyo (1996) Landslides in gently sloping residential areas caused by the 1995 Hyogoken-Nanbu Earthquake. *Bull. Geol. Surv. Japan*, vol.47(2/3), p.175-200, 23 figs.

Abstract : The 1995 Hyogoken-Nanbu Earthquake triggered numerous landslides on the gentle slopes in the hillsides between Nishinomiya and Kobe cities, which are the most important and densely populated residential areas in Japan. More than two hundred landslides in the residential areas were classified into four types, as follows :

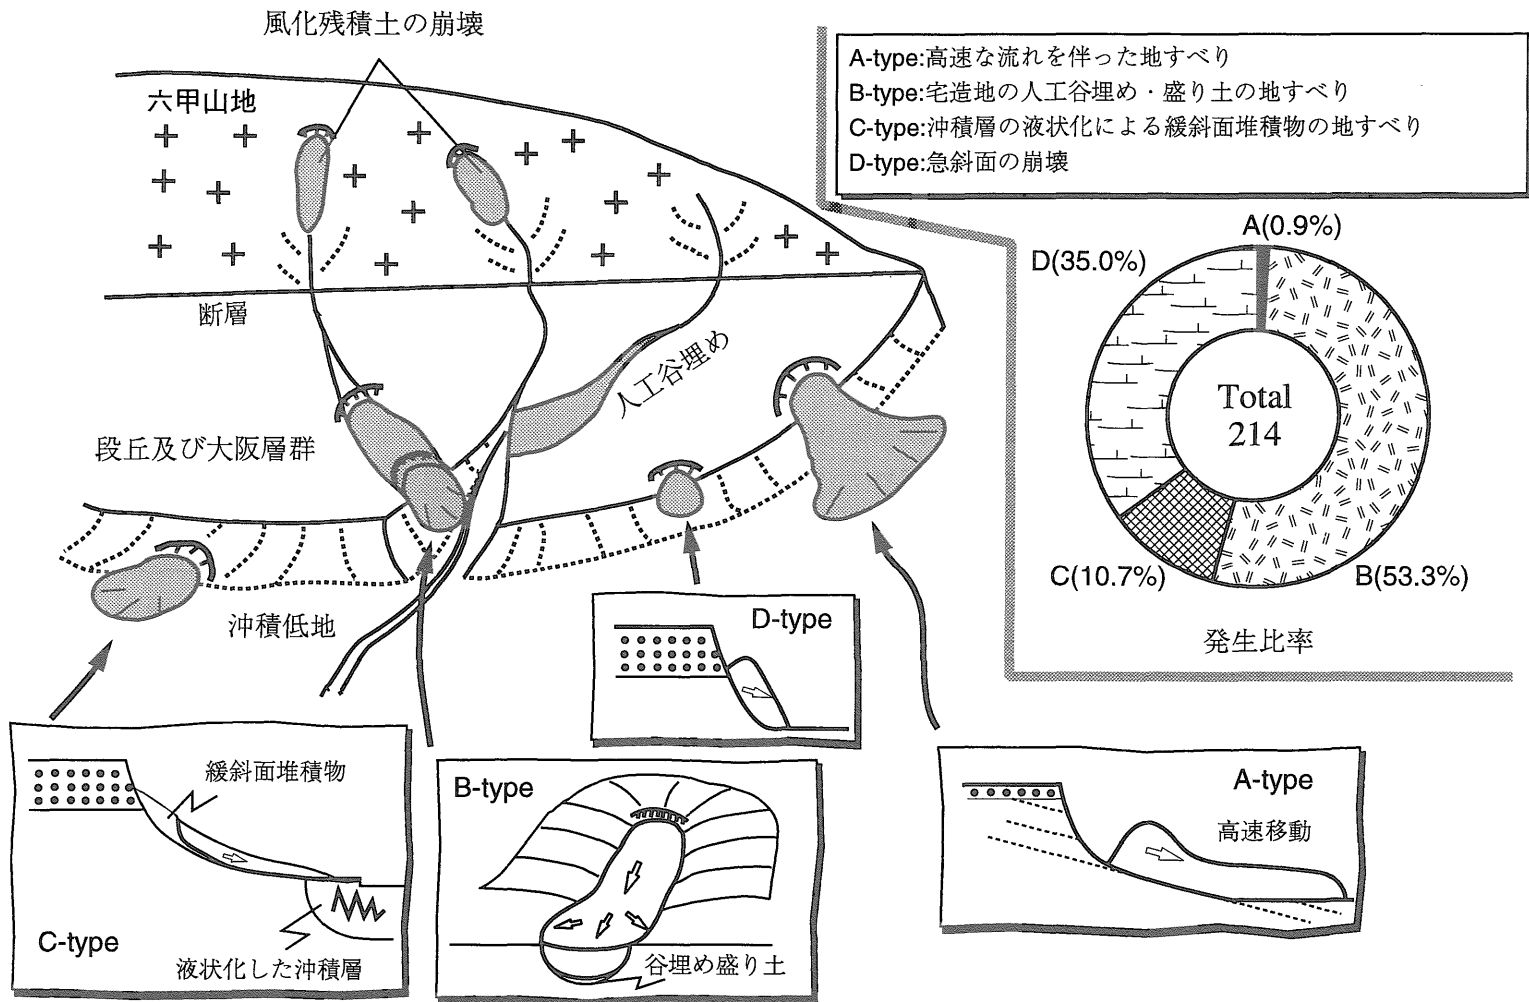
第2図 都市地域で発生した斜面変動のタイプ及び発生比率

今回の地震によって丘陵地に発生した斜面変動(地すべり・斜面崩壊)はその地形・地質的特徴から模式的に第2図の4タイプに区分することができる。

- A. 高速な流れを伴った地すべり
- B. 宅造地の人工谷埋め・盛り土の地すべり
- C. 沖積層の液状化による緩斜面堆積物の地すべり
- D. 急斜面の崩壊

Fig. 2 Four types of landslides and their occurrence ratio in the Hanshin urban district.

これら4タイプの発生比率を見ると、調査地域全体で確認された214ヵ所の斜面変動(地すべり・斜面崩壊)のうち、最も多く発生したのがBタイプの人工谷埋め・盛り土に関連する地すべりであり、過半数を占めている。次いで、Dタイプの急斜面の崩壊が多く、約1/3を占めている。すなわち、今回の斜面変動は、最も若い地盤と地形的に最も不安定な場所(急斜面)に集中的に発生したと言える。

このタイプの地すべりは、調査地域では、西宮市仁川と宝塚ゴルフ場で発生した2例のみが知られている。崩壊した斜面は谷頭や谷壁斜面上の盛り土部分に相当し、比較的急傾斜(20度以上)の盛り土斜面が形成されていた箇所である(藤田ほか, 1995)。したがって、移動土塊は主として盛り土材からなっている。しかし、滑落崖には大層群とそれを覆う段丘構成層が露出していることから、移動土塊の一部はこれらの地層を巻き込んでいる可能性が高い。仁川地すべりの崩壊は地震直後に発生し、これによって34名の方が亡くなった。建物の被災状況から、崩壊土砂の先端では“サージ”を伴う高速の流れが発生したと推定される。また、宝塚ゴルフ場地すべりのトレンチでは、原地表面を削り込むようにして地すべり土塊が移動していることが明らかになった(福岡・佐々, 1995)。これらの事実は、このタイプの地すべりが、いわ

いわゆる切り土・盛り土型の都市開発の結果、調査地域には多くの人工埋没谷が形成されている。今回の地震によって、これらの埋没谷上で多くの地すべりが発生した。同様な地すべりは、1978年宮城県沖地震による仙台市周辺の丘陵や1993年釧路沖地震による釧路市周辺の台地においても発生した(田村ほか, 1978 田近・石丸, 1995)。それらに比べ今回発生した地すべりのすべり面深度は浅く、その結果、元の谷地形を復元するように谷筋に沿った細長い形状をしている場合が多い。大規模な場合は、長さ約300mに達し、数十戸の家屋を巻き込んで移動している(神戸市東灘区森北町、西宮市豊楽町等)。このタイプは、地すべり末端の圧縮域が明瞭に形成されていることが多く、末端部・側方部(せん断域)に位置する家屋や道路に深刻な被害を与えている。第3図は、旧版地形図上で盛り土以前の谷の傾斜を計測し、B-typeの地すべりに関係する谷埋め盛り土底面の傾斜角分布を調べた結果である。詳細な地質調査と測量を行った2例(西宮市豊楽町)との誤差は1-2度であり、地形図上での測定結果はやや小さく見積もられる傾向がある。この点を考慮すると、B-typeの地すべりが発生する盛り土底面傾斜の下限は、約3-5度であったと考えられる。

このタイプの地すべりは、阪急苦楽園駅から夙川駅にかけての斜面に集中的に分布している。この地域の段丘崖は開析されて平滑化され、遷急線直下には勾配20度以下の緩斜面が広く形成されている。この緩斜面堆積物は沖積面を覆っているが、この地域の沖積面上には噴砂が分布し、沖積層の一部は地震動によって液状化したと考えられる。地すべりは緩斜面から沖積面にかけて発生した。したがって地すべりの脚部は、液状化し支持力を失った沖積地盤上に載っていたと考えられ、地すべりは脚部の不安定化が斜面上方に波及して行く形式で発生したと考えられる。

段丘面の縁辺部(遷急線上)や丘陵地背後の山地斜面上に点々と分布する。浅く比較的小規模な崩壊が大部分であるが、崩壊時の移動速度が速いため、人命に対する危険が最も大きいタイプである。

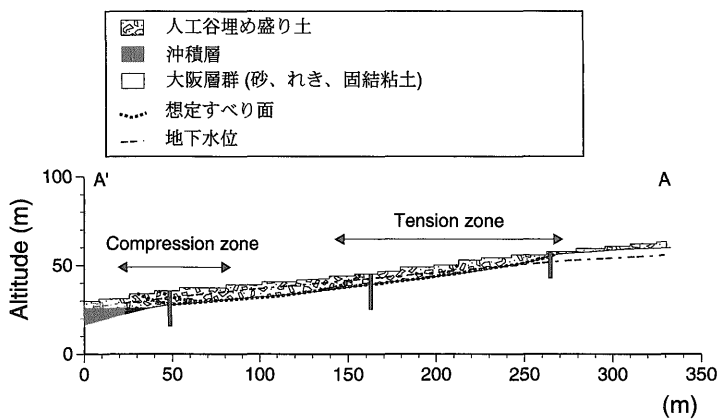
第7図 西宮市豊楽町における地すべりの地質断面図
 Fig. 7 Geologic cross section of Houraku-chou landslide. Slip surface is assumed from drilling core description.

さらにボーリング調査の結果、地表から2-7mの厚さで盛り土層が存在することが確認された。第7図は地質断面図である。すべり面は、コアの観察と地表の変状から盛り土層の下底に想定される。これから推定される地すべりの断面形状は、地すべり土塊が頭部で薄く、末端で厚い形となり、頭部の回転は起こりにくいすべり面形状となる。すなわち、地質構造は、地表面変状から推定される運動様式と矛盾しない。

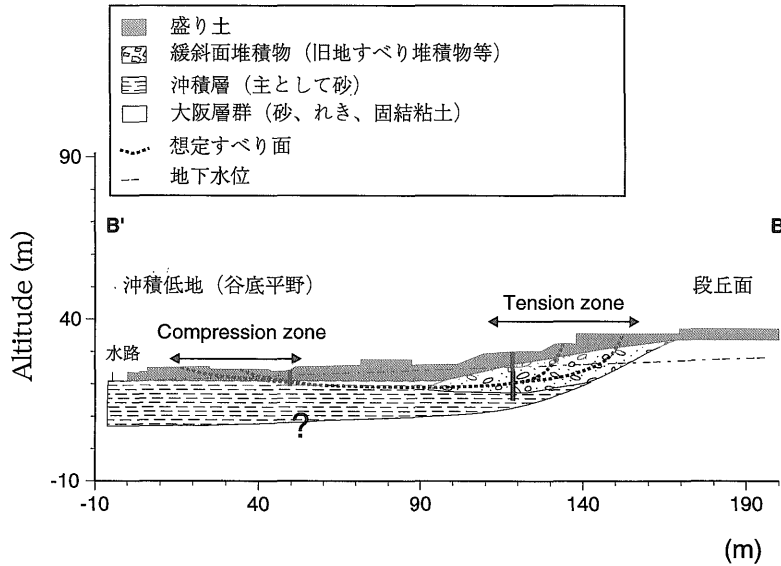
第10図 西宮市木津山町における地すべりの地質断面図

Fig. 10 Geologic cross section of Kizuyama-chou landslide. Slip surface is assumed from drilling core description.

図を示す。すべり面は、コアの観察と地表の変状から過去の地すべり土塊（緩斜面堆積物）と沖積層中に想定される。

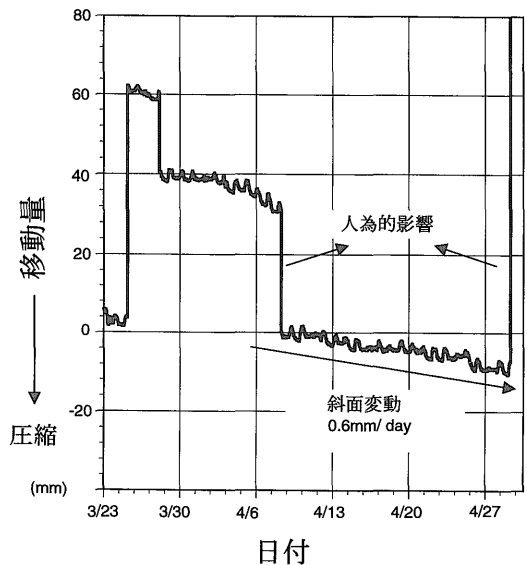
第11図 平成7年3月-4月における伸縮計の記録(西宮市木津山町)

第11図は木津山町地すべりにおける伸縮計の測定結果を示している。この伸縮計は、ブロック内の引っ張りクラック上に設置された（位置は第8図参照）。このため、この測定結果は、地すべりの絶対的移動量では無いが、地すべり土塊内の相対的な移動状況を示している。ただし第11図の記録では、斜面変動とは異なる、人為的な影響（突発的な変化）が4ヶ所に認められる。したがって、これらの人為的影響を除いた累積的な変化が、本来の斜面変動を表していると考えられる。すなわち、木津山町地すべりにおいては、4月末の時点においても、緩やかなクリープ性の変動が認められた。これは、地震によって

Fig. 11 Record of extensometer measurement in Kizuyama-chou landslide from March to April, 1995.

発生した斜面変動が、重力を主たる営力とする経常的な地すべりに移行する場合があることを示唆する結果である。

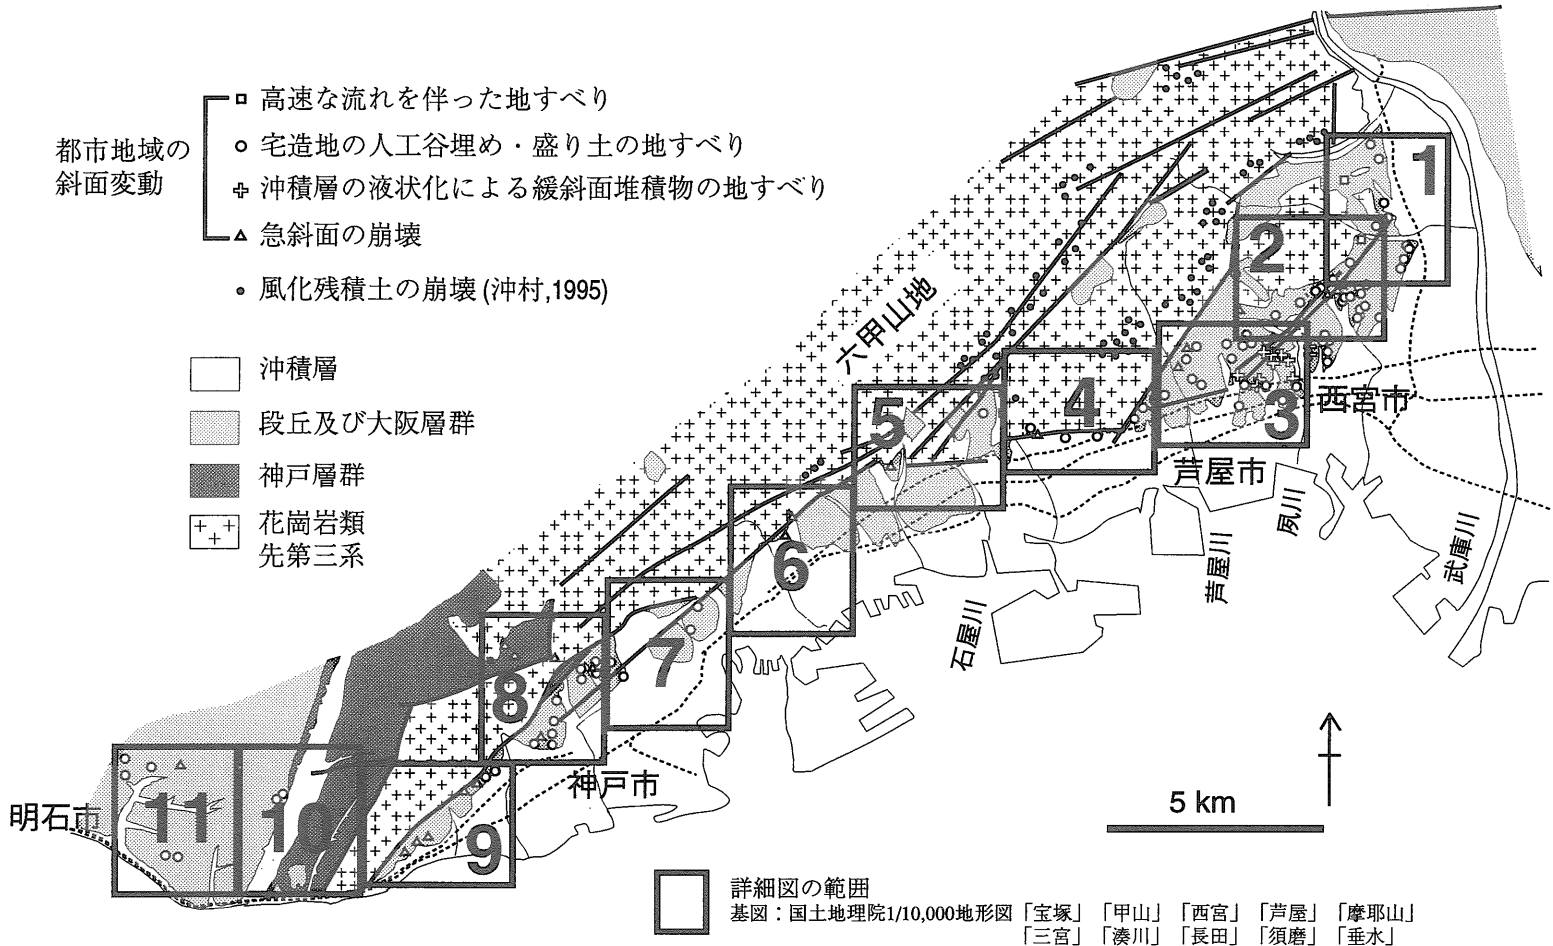
兵庫県南部地震による都市域の斜面変動
詳細分布図 1

詳細図の範囲
 基図：国土地理院1/10,000地形図 [宝塚] [甲山] [西宮] [芦屋] [摩耶山]
 [三宮] [湊川] [長田] [須磨] [垂水]

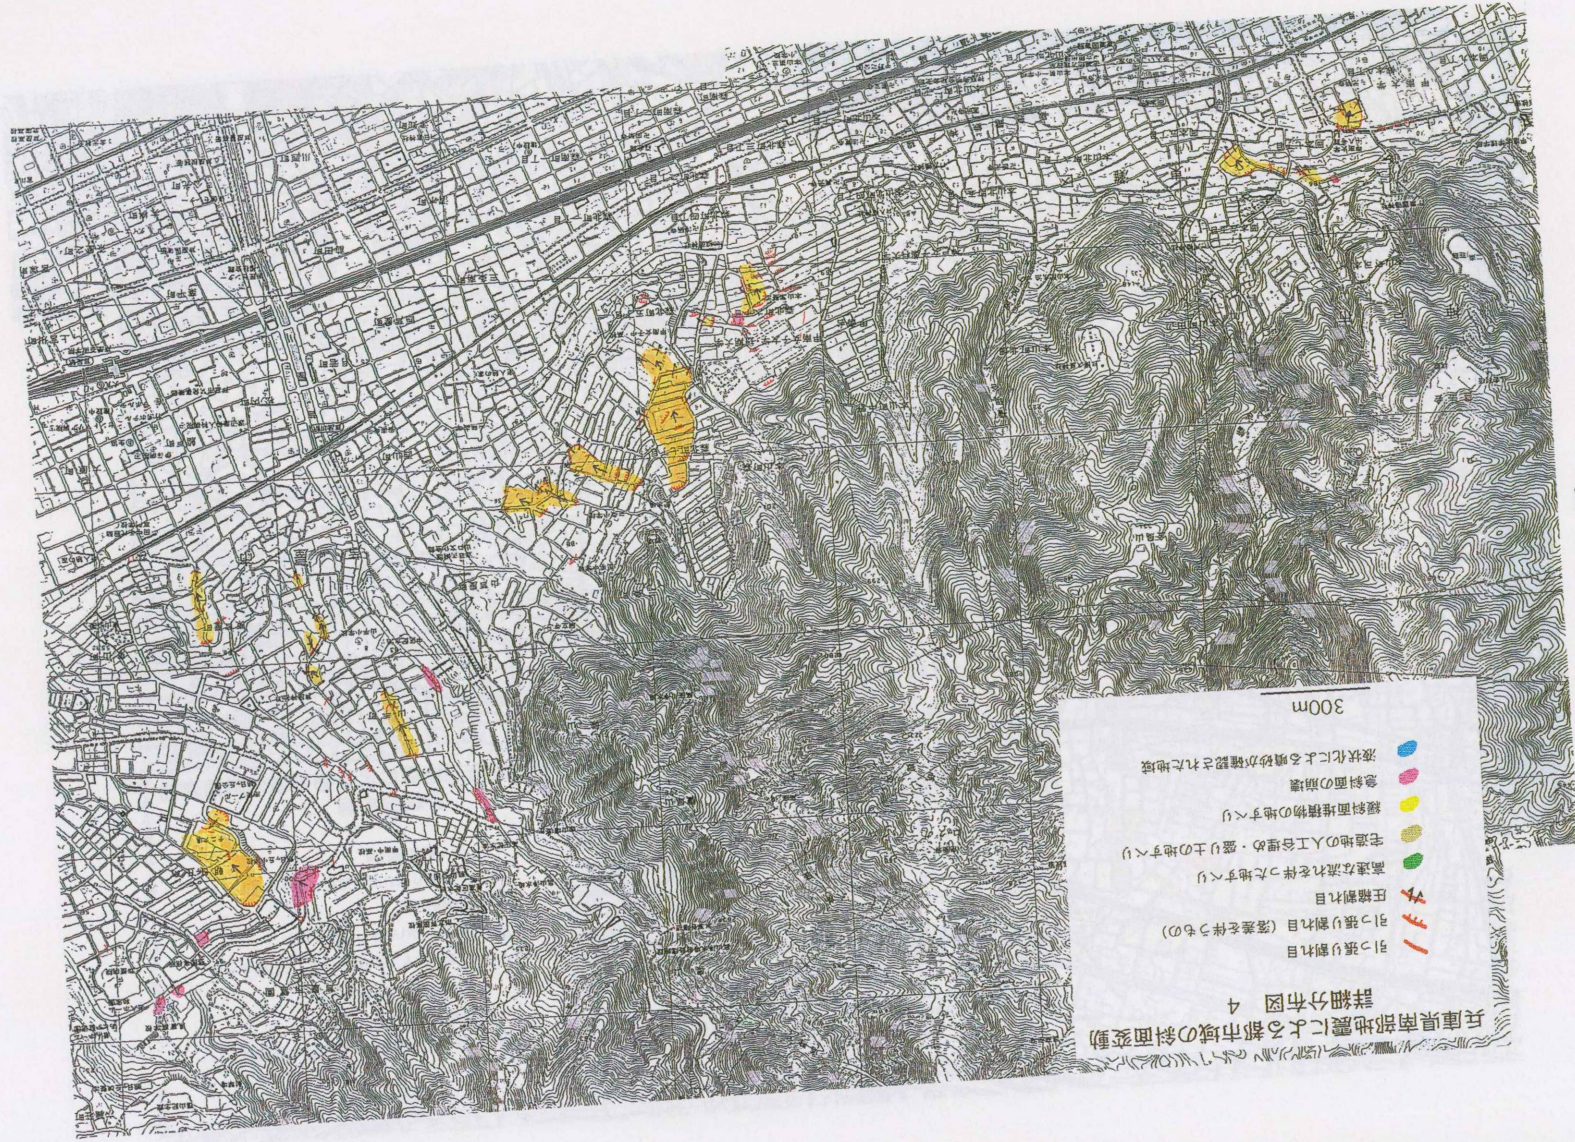
兵庫県南部地震による都市域の斜面変動
詳細分布図 5

引っ張り割れ目
-

引っ張り割れ目 (落差を伴うもの)
-

圧縮割れ目
-

高速な流れを伴った地すべり
-

宅地地の人工谷埋め・盛り土の地すべり
-

緩斜面堆積物の地すべり
-

急斜面の崩壊
-

液状化による噴砂が確認された地域
