## 2004年10月23日新潟県中越地震における液状化被害

＜宮地 良典・木村 克己・国松 直・竿本 英貴・  
吉田 邦一・小松原 琢・吉見 雅行＞

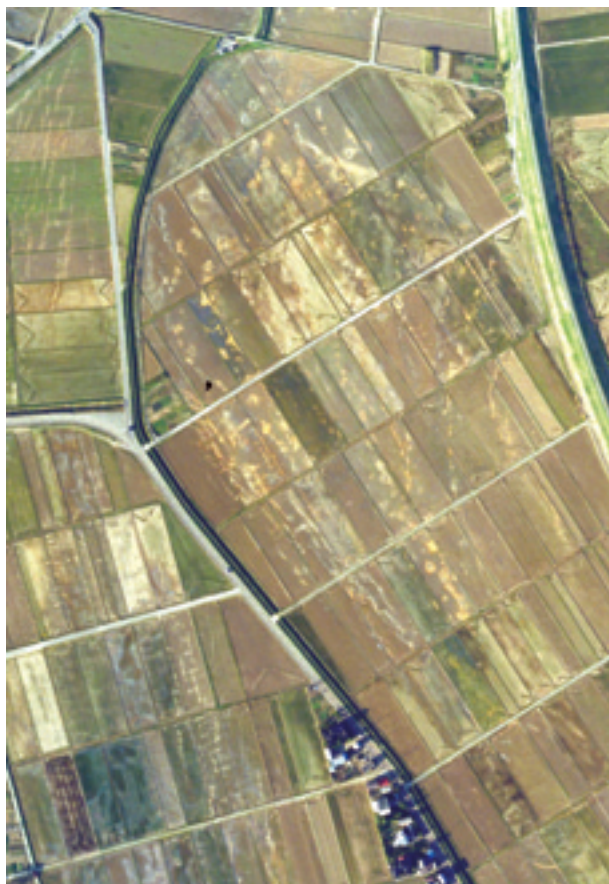
1. 長岡市新開町周辺の空中写真(写真は上がほぼ北方向, 幅は約600m, 国土地理院撮影の一部). 白く見えるのが噴砂列. 多くの線状型の噴砂がみられる.

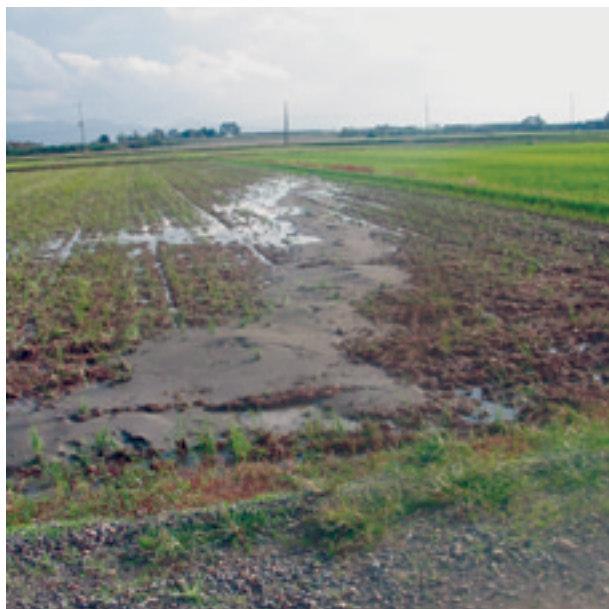
2. 新開町の線状型噴砂.

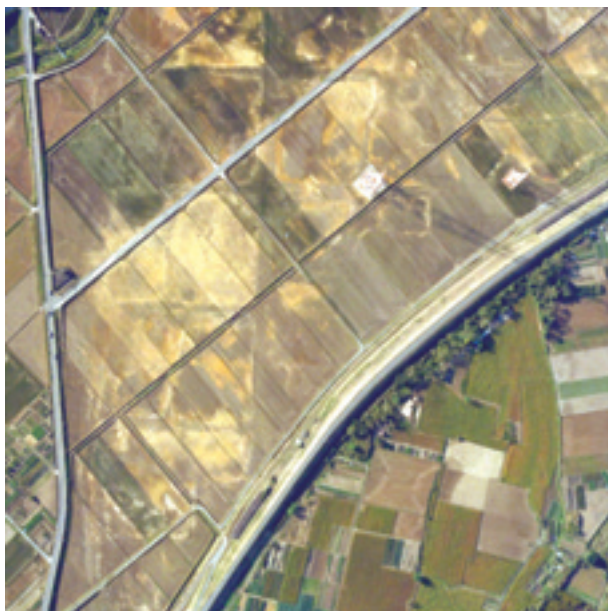
3. 小千谷市高梨町周辺の空中写真(写真は上がほぼ北西方向, 幅は約600m, 国土地理院撮影の一部). 長方形に白くなっている部分が陥没している. 圃場整備時に砂利を取り, 埋め戻したため, 道路部分が相対的に抜け上がっている.

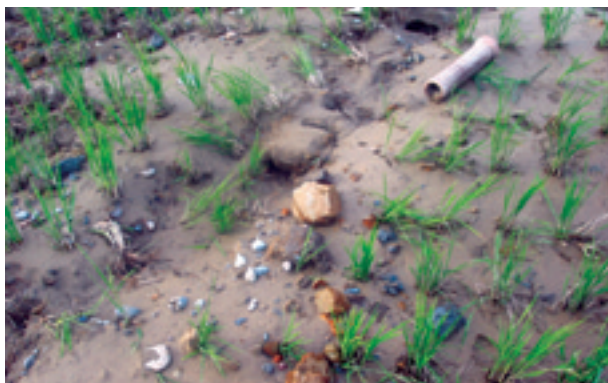
4. 小千谷市高梨町の噴砂. 最大直径30cmの礫や直径20cmの土管を伴っている.

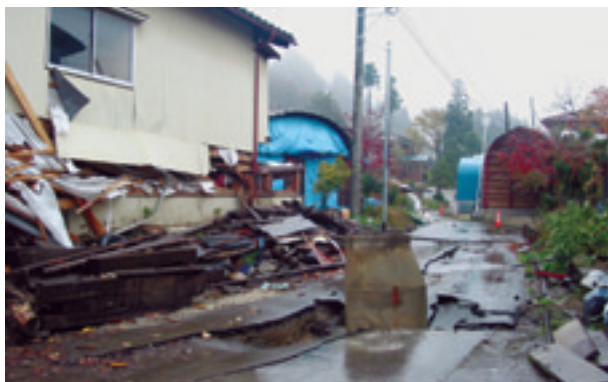
5. 堀之内町新道島に見られたマンホールの抜け上がり.
