フィリピン共和国レイテ島地すべり

＜上野 宏共・地下まゆみ＞

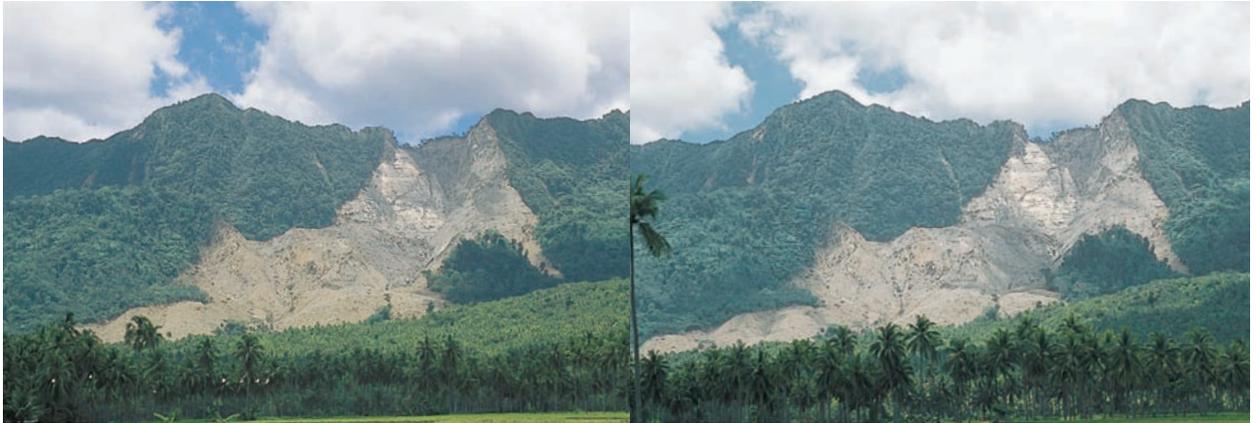
1. 地すべりによる崩壊地 (ステレオ写真)。標高805mのカンアバグ山の北方東斜面の海拔720mから崩壊が起こった。この付近の地層は新第三紀中新世の火山性複合岩体である。崩壊地はフィリピン断層の延長上に位置している。

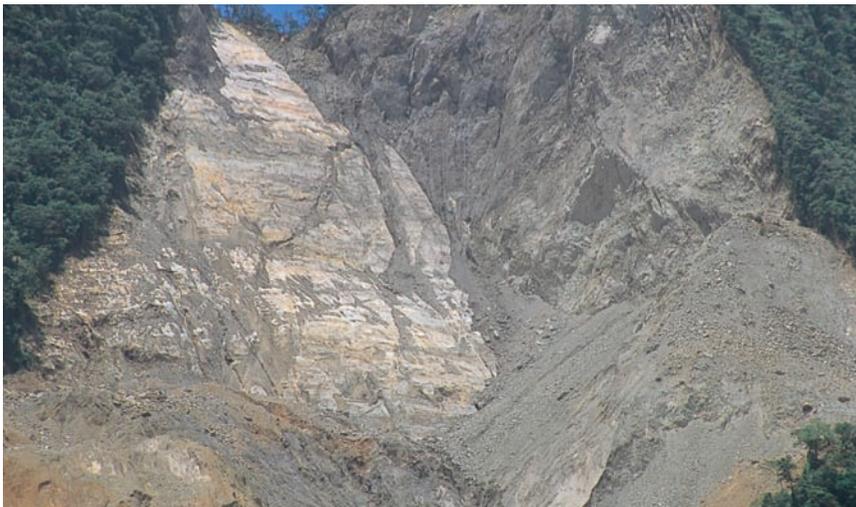
2. 崩壊の最上部。400mm望遠レンズでの頂部の様子で、向かって左側には角閃石デイサイトからなる $N30^{\circ}W$ $55^{\circ}E$ のすべり面。右側は同じ岩石の破断面。右下には2005年12月17日に起きた小規模な地すべりによる崩積土が見える。

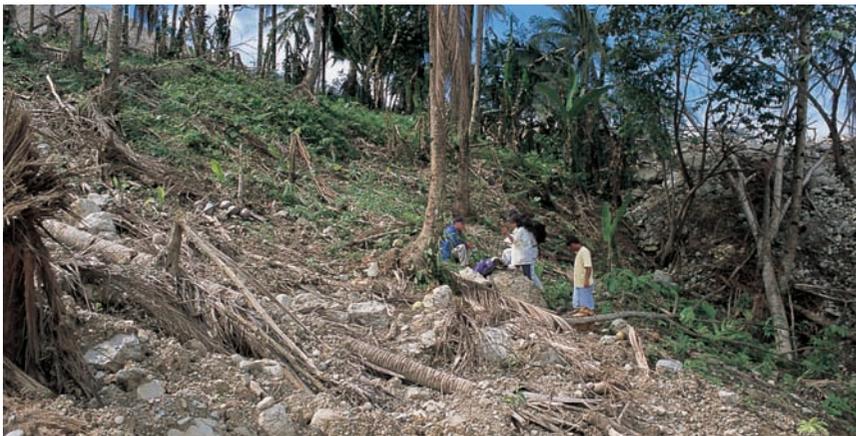
3. 海拔170mの崩壊地の北端近く。土石流はヤシ林の先にも回り込んでいる。この地帯はかなり厚い古い地すべり崩積土からなっており、その土壌化した表面にヤシ林が立っている。

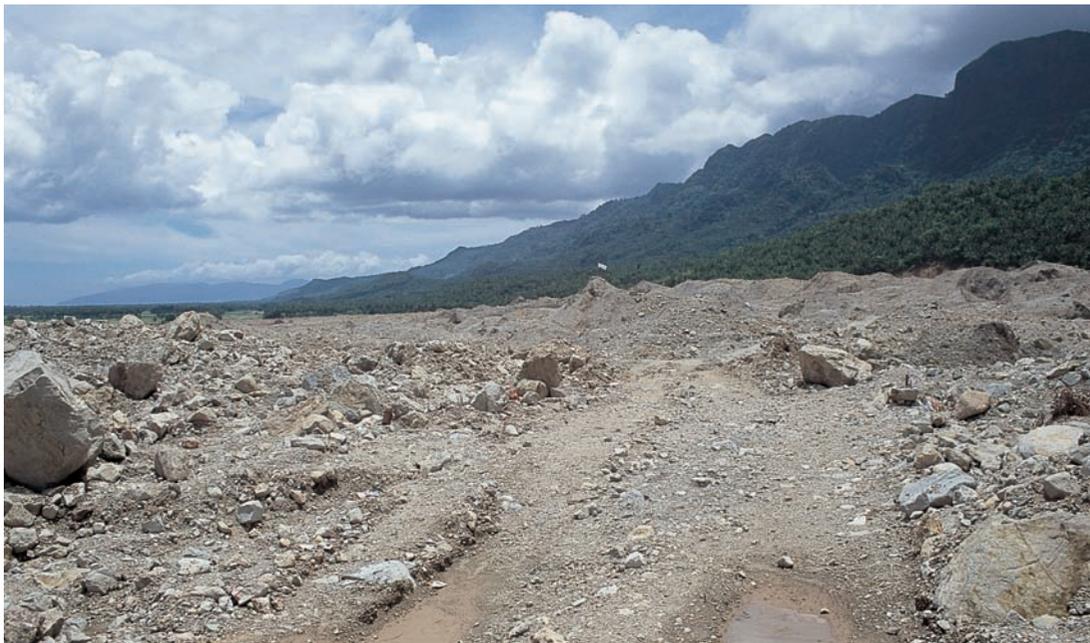
4. ギンサウゴン村のあった場所を北方から望む。白旗は村の中心部を示している。旗のポールの長さ2m。この災害での死者は139名、行方不明者980名と報じられている。

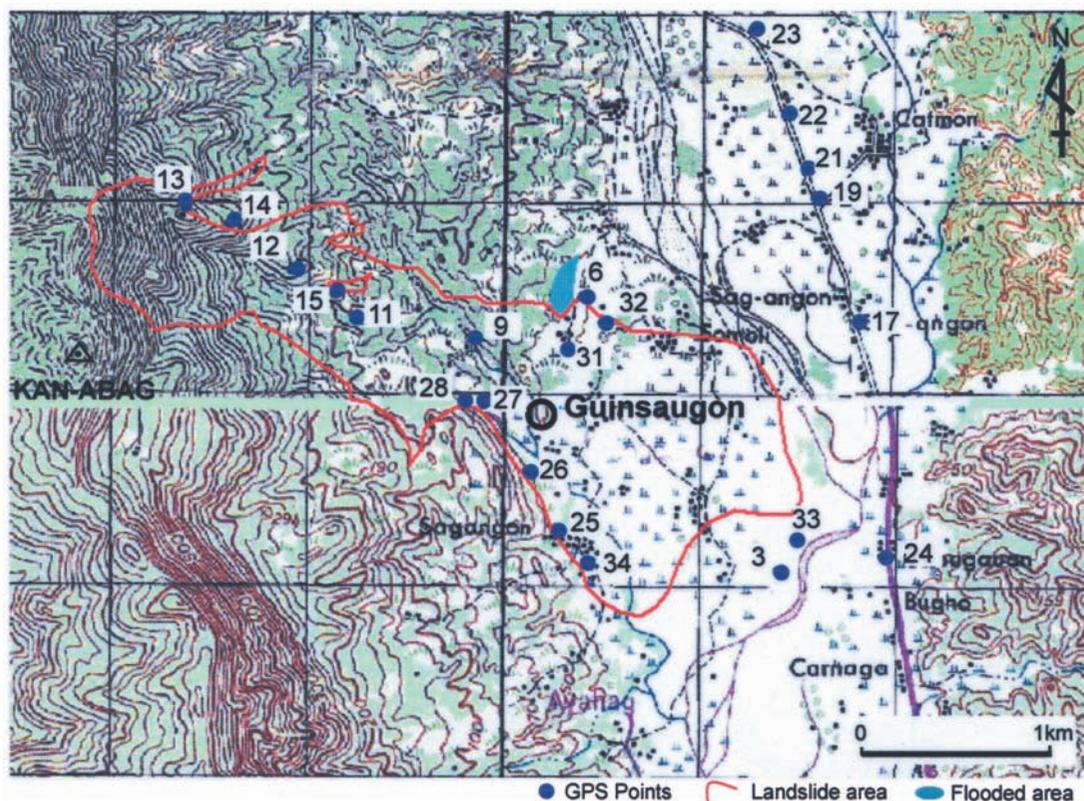
5. 地すべり地域の全容。GPS、高度計、崩壊前の航空写真と各所からの直視から決定した。部分的にはNASA提供の衛星画像(ここでは常時雲がかかり全体像は得難い)で修正した。これまで報告されているものの多くは、一つ南側の頂部近くから伸びる谷を崩壊地としている。この図面作成に関しては同行したPasco-Certeza Co. 出口一郎アドバイザーに負う所が多い。
