2004年9月末の台風21号の豪雨により生じた宮川流域の堆砂状況

< 柏木 健 司 >

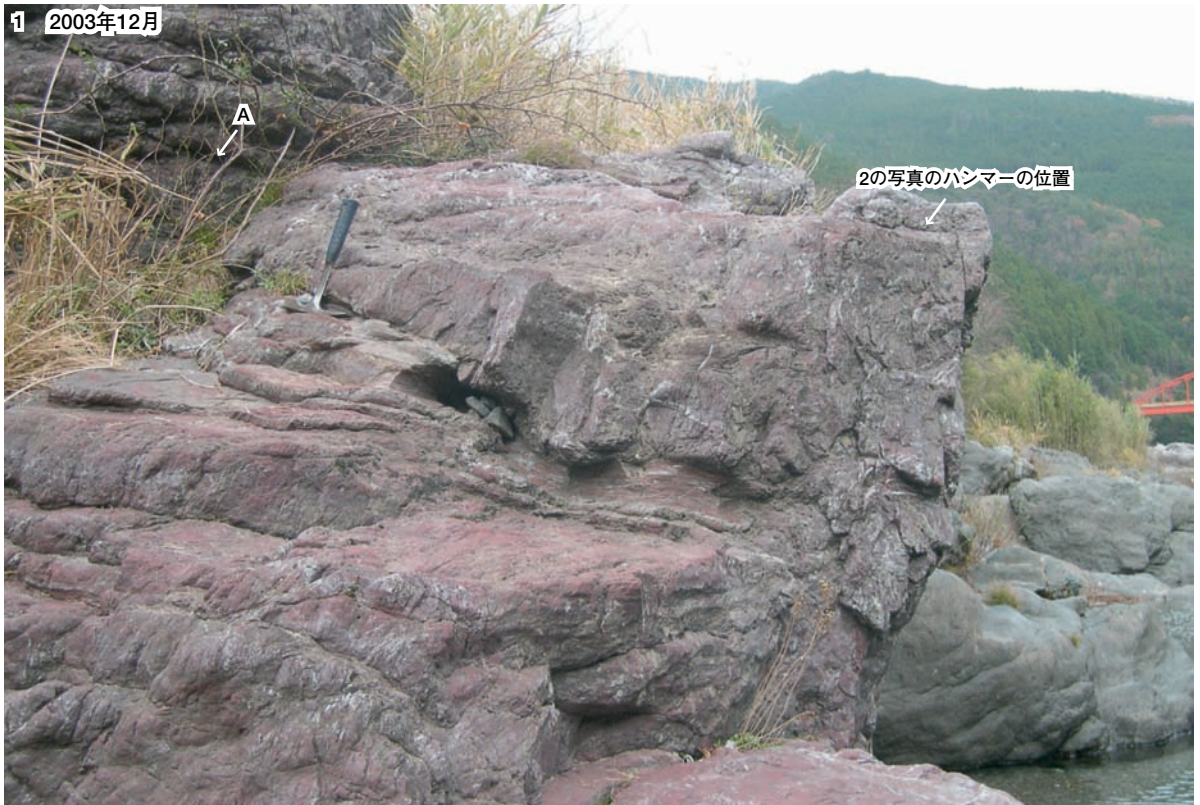
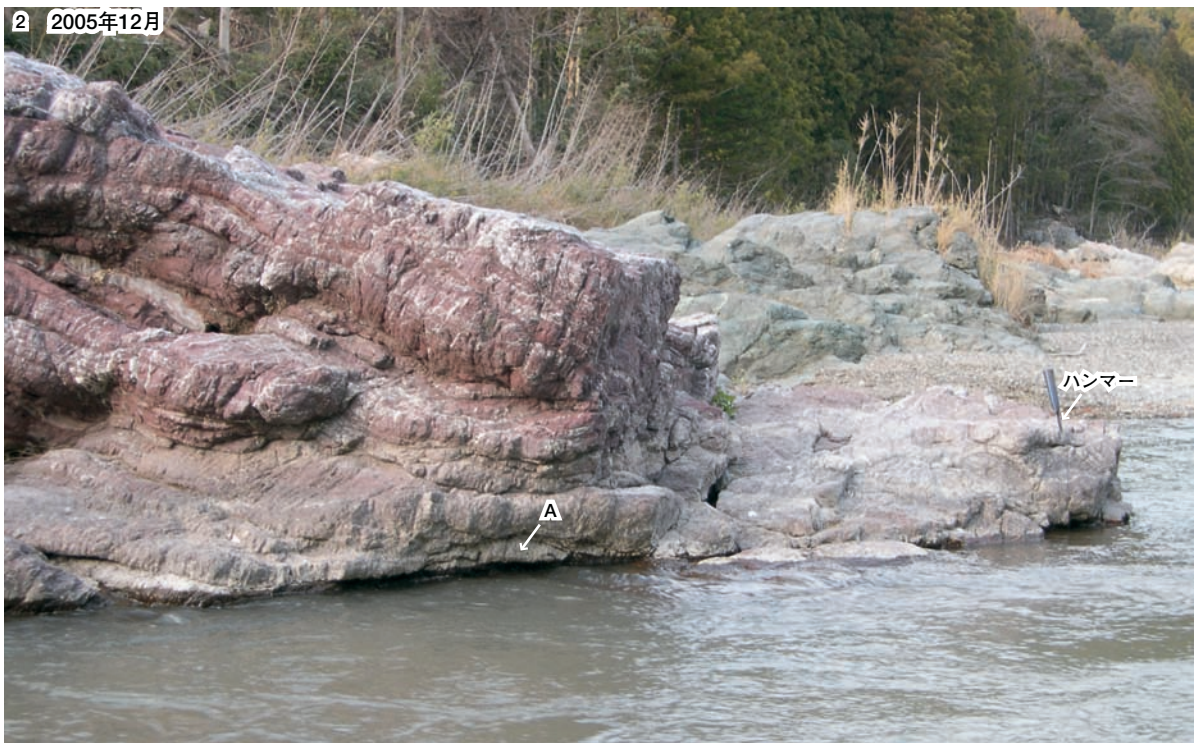
説明：災害前後における、宮川流域のうち春日谷との合流点よりも約400m下流の状況です。災害前後の同じ地点の写真から、台風21号による豪雨以降、宮川流域にたまった土砂は、少なくとも厚さ2m前後に達します。写真の位置は、本文中(柏木・永田・常盤)の第3図に示されています。

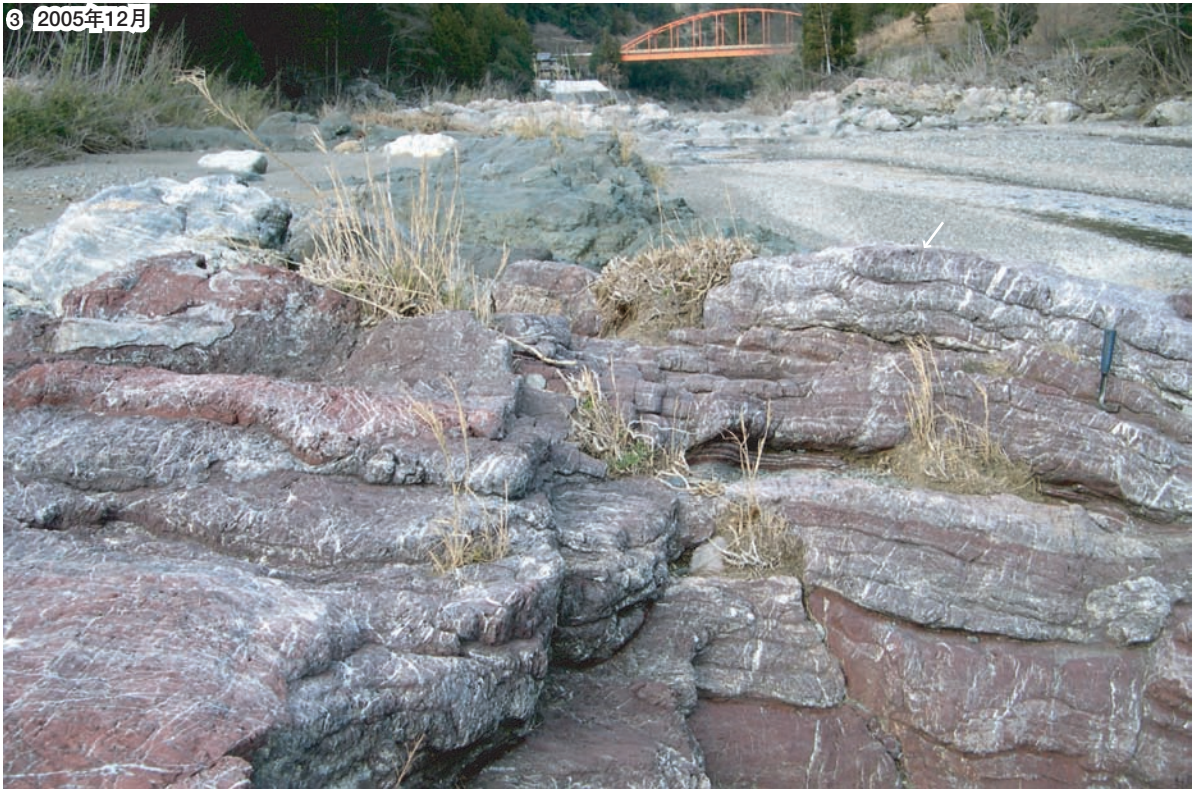
3 2005年12月

説明：災害前には、露岩の表面を草が覆っていましたが(口絵写真1の左上)、災害時に激流で洗い流されてしまいました。2005年末の時点では、草が転々と露岩表面にわずかに残っています(口絵写真3)。また、その場所から上流側を望む写真には、露岩を覆って厚い砂礫が広がっています(口絵写真4)。災害時の激流がいかによごったか、災害前後の写真が具体的に私たちに語りかけてきます。
