レイテ島ギンサウゴン大規模斜面崩壊合同調査

MAKINO Masahiko, Allan Mandanas and Sandra G. Catane (2007) : Joint research of the Guinsaugon huge landslide, Southern Leyte, Philippines.

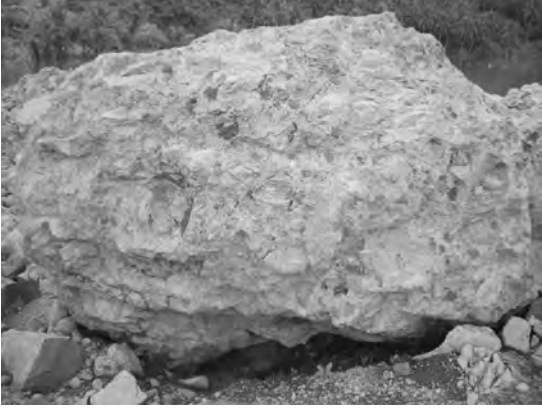
写真1 ギンサウゴン付近に点在する巨石. 高さ, 約2m. 崩壊斜面の岩盤と同じ岩相(写真4, 5). このような巨石と流山が散在していた.

では「レイテ島地すべり」と報道されているが、ギンサウゴン周辺の崩壊堆積物の表面に多数の小丘が点在する流れ山地形をもち、分解しきれなかった岩盤構成物の大きな塊(写真1)を多く含む等の特徴から、狭義の「地すべり」というよりは、「岩屑なだれ」が発生したと考えられる(Catane *et al.*, 2006). 岩屑なだれとしては、1888年の磐梯山、1980年のセントヘレンズ火山、1984年の御嶽山などがよく知られている事例である。

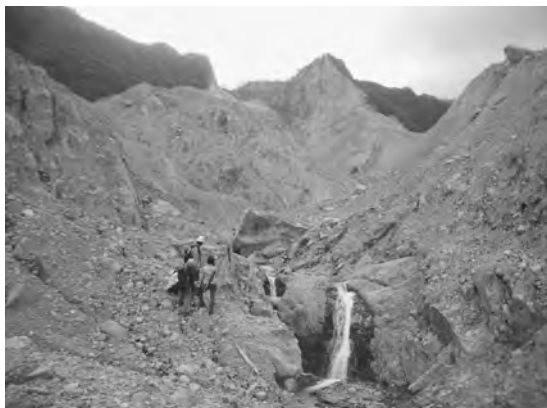
写真3 崩壊斜面脚部から上流を眺める。V字谷の底に岩盤が露出して、小さな滝が点在する。崩壊斜面は中腹にも複数存在し、尾根付近の崩壊斜面は楔形である。第1図のA点にて撮影。

大きな河川は南のカバリアン湾に向かってヒムブンガオ川が流れている。この川はギンサウゴンを東側に迂回するように流れている。ギンサウゴンの西側にはいくつかの川が流れている。崩壊源は西に向かって延びる谷地形の谷頭に位置する(写真3)。斜面から湧出する地下水はこれらの河川に流入しギンサウゴンへ向かうが、集落の西に位置する低い丘陵によって東下するのを妨げられ向きを南に変える。巨礫

崩壊した斜面全体に亀裂、断層を見ることができる。フィリピン断層によって形成された亀裂や断層のために、全体的に脆くなっていることがわかる(写真4)。中腹の固結した凝灰岩から成る岩盤斜面では、人がすっぽりと入ることができる大きな開口亀裂があった(写真5)。急峻なすべり面は鏡面のようで凹凸が小さかった。岩盤斜面の下部またはその周辺から地下水の湧出を確認できた。湧出した地下水はV字谷を勢いよく流下し、小断層で形成された急崖で滝となっていた(写真3, 6)。斜面脚部ではフィリピン断層

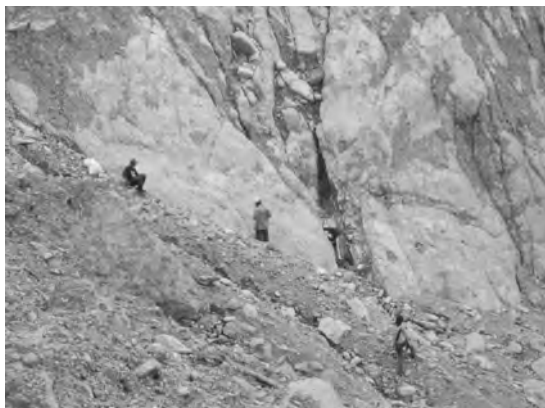
写真4 斜面中腹の崩壊斜面の遠景。岩盤に亀裂が多く走っている。第1図のB点にて撮影。

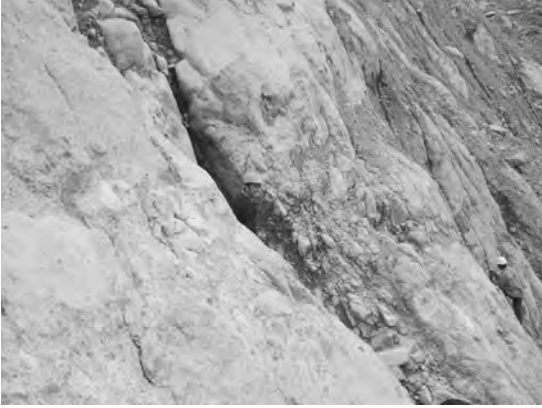
写真5 崩壊斜面の巨大亀裂。人間が楽に入れるほど大きい。岩盤は熱変質等の影響が見られずフレッシュであった。第1図のB点にて撮影。

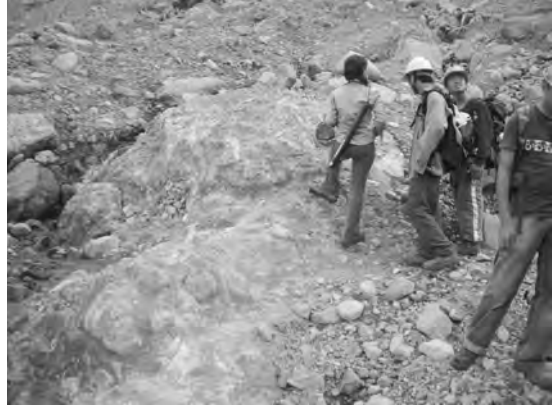
写真7 熱変質した岩盤。第1図のC点にて撮影。

とほぼ平行方向で、熱水変質を受けた貫入ダイクがあった(写真7)。崩壊源付近の斜面は、2つの開口面で形成された「くさび型」をしている。それは、多田(1993)によれば、地層面と節理、断層面である。ある開口面はフィリピン断層と平行であり、その他の開口面はそれに斜交している。主すべり面下部では、すべり面と平行な亀裂があり、その亀裂を充填している断層ガウジを奥に確認できた。

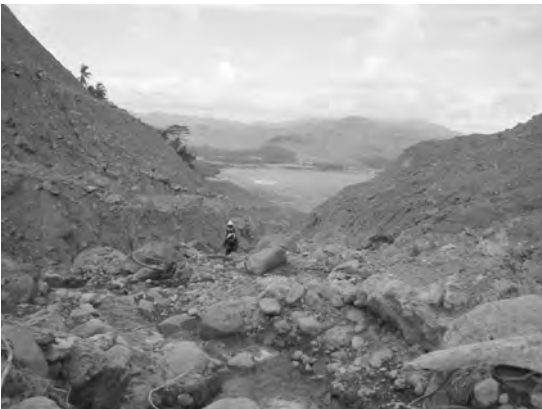
写真6 崩壊斜面からギンサウゴンを眺望。V字谷の底を流れる水量が豊富であった。集落付近は崩壊土石流が堆積し、ほぼ平坦に見える。遠方の山はカバリアン火山である。第1図のB点付近にて撮影。
