# フィリピン共和国レイテ島地すべり再調査

地下まゆみ<sup>1)</sup>・上野 宏共<sup>1)</sup>・坂本 尚史<sup>1)</sup>

JIGE Mayumi, UENO Hiroto and SAKAMOTO Takabumi (2008) : Resurvey after one year on the landslide area in southern Leyte Island, Philippines.

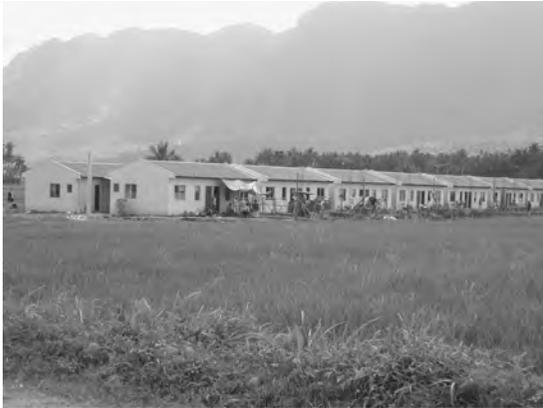
旧ギンサウゴン村周辺には、別の村が隣接しており、今もなお多くの住民が生活をしている。加えて、Himbungao川の対岸にはYMCAおよびロータリーの援助により仮設住宅が建てられている (写真1)。しかし、地すべりが発生した斜面側の麓には村や学校があり、これらが再び被災しないという保証はない。実際、2006年に発生した同じ場所にて、2007年1月5日に地すべりが発生し土石流が表層を再び覆った。幸いなことに、人的被害はなかったが、新しく建設していた教会が土砂に埋まるなどの物的被害が生じた。2007年の崩壊後は、再度、日本のAMDA (The Association of Medical Doctor of Asia) により写真2に示すような

写真1 崩壊地からHimbungao川の対岸にある仮設住宅 (2007年3月).

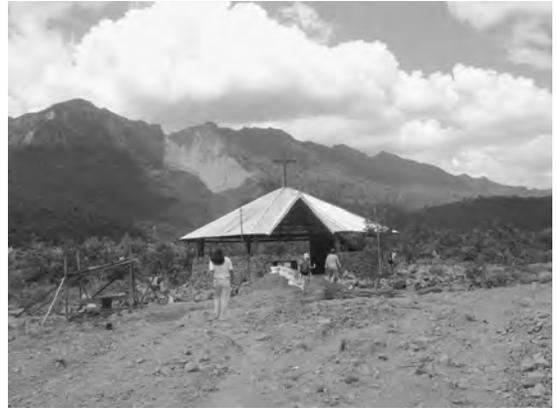
写真2 地すべり崩壊地末端部に建設された新教会の建物 (2007年3月).

教会が建設中である。

よび4)。そのため、崩壊地内にただひとつの新たな建物だった教会は流出し、2006年崩壊後、標高約296mの地点に残っていた「トゥルク」という1本の立木も無惨にも土砂によって倒されてしまった。

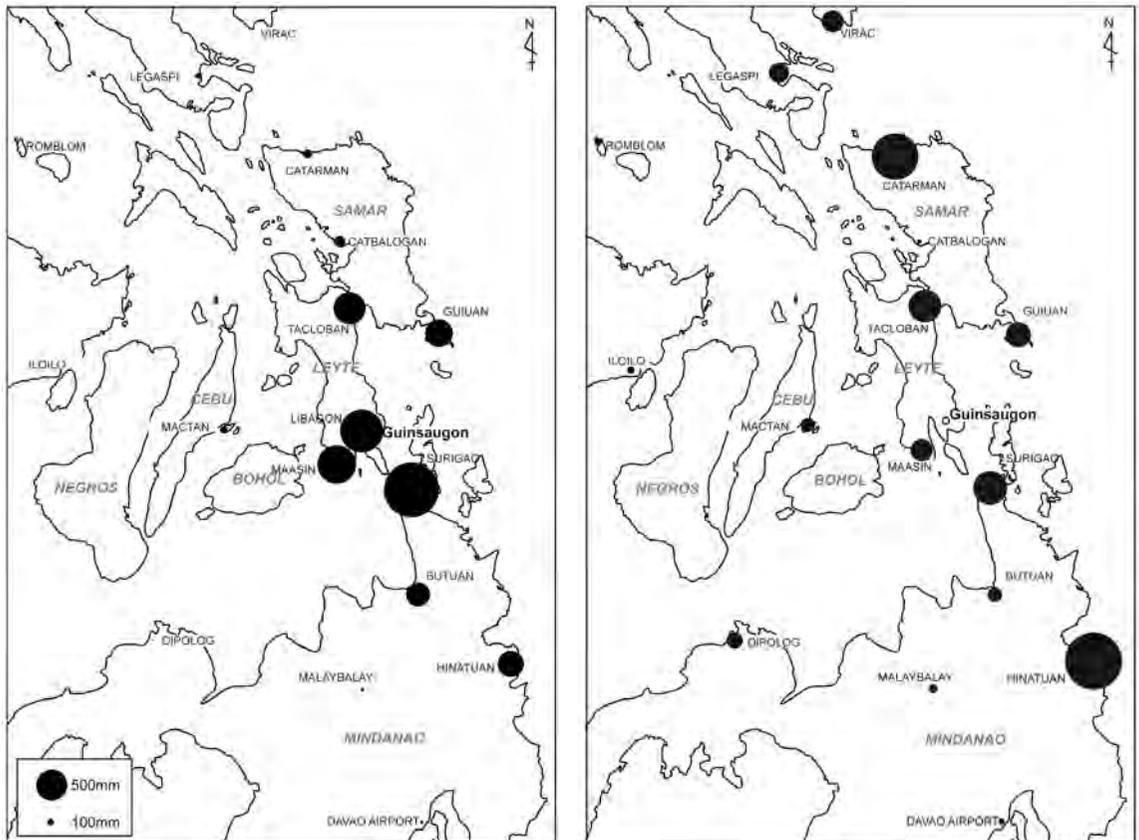
第2図 レイテ島周辺の積算雨量。

左は2006年2月9日～2月20日、右は2006年12月25日～2007年1月9日の積算データ。

2006年の大規模な地すべりが発生した誘引として挙げられているのが、先にも述べたが、ラ・ニーニャ現象に関連した豪雨である。第2図に2006年および2007年に崩壊が発生した時期のレイテ島周辺の積算雨量を示す。第2図左側は2006年2月9日～2月20日、

右側は2006年12月25日～2007年1月9日のデータである。最も被害が大きかったギンサウゴン村に一番近い観測点LIBAGON- OTICONの2007年度の観測データには欠落があるため、今回は表記していない。両年の積算データより、東側のサマル島、レイテ島、ミンダナオ島北東部周辺の降水量は多く、ボホール島、セブ島より西側地域は少ないことが読み取れる。レイテ島は10月から2月までは雨期に入るが、2回の地すべり発生当時の雨量は例年より非常に多い。レイテ島において、2006年の積算雨量と比較すると、2007年の地すべり発生当時の雨量は少し減少するが、崩壊域には植生が発達せず、不安定な土砂が存在したため、2次的な地すべりが発生したと考えられる。桜井ほか(2006)では、短期間の調査中、降雨によって転石を含む泥流タイプの土石流が発生した体験が述べられており、2006年の地すべり発生後もなお斜面は不安定であったことが示されている。
