地すべりを予知するもの 地質的にみた災害

さて 昭和 32 年度のいろいろの災害のうち 佐賀県伊万里市人形石山地すべりを例にとつて その実態と それからわれわれが学びとらねばならない 数々

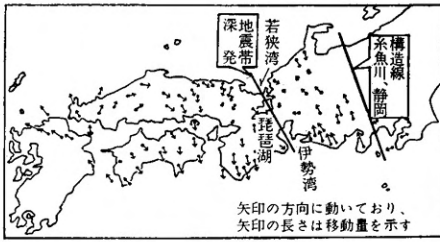
ねじれる日本列島 (朝日新聞から)
建設省地理調査所調べ
愛知・静岡両県一帯は北々西に最大 3m
紀伊・四国一帯は南々東に最大 3m 移動している

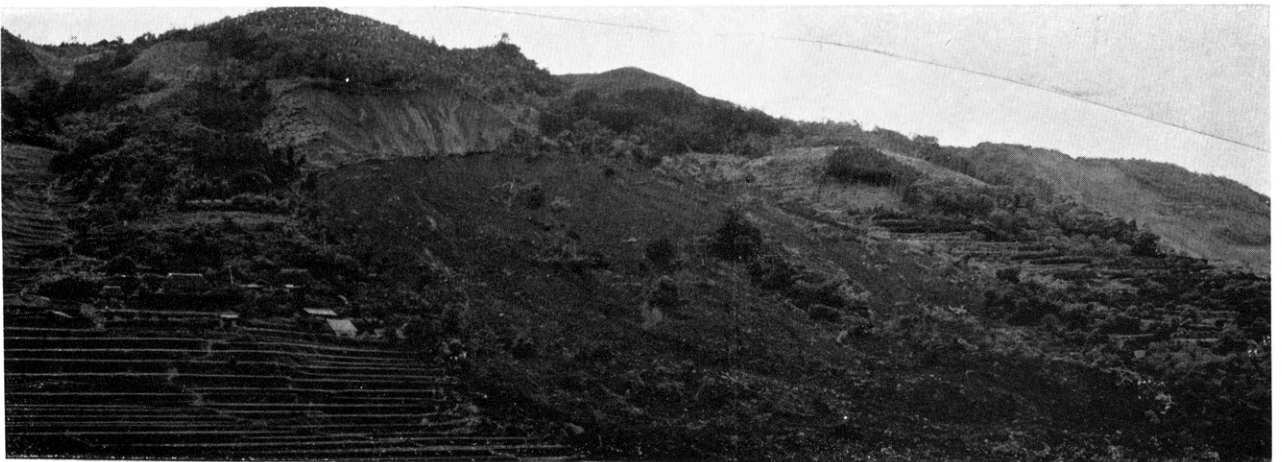
同上地すべり直後の惨状 (昭和32年7月6日) (伊万里市役所提供)

人形石山地すべりの発端は 昭和32年3月に2条の亀裂が山腹に発見されたのに始まり さらにその上部に大亀裂が生じ 地元では充分警戒中であった。これが それまで4日間の連続降雨(407mm)後の7月6日夕方近くになって 一大音響とともに 幅250m・長さ500m・滑落崖の高さ50mという規模の活動となり 一瞬のうちに家屋13戸を埋没し 死者7名(行方不明6名を含む)重傷1名という惨事をひきおこしたのである。

この県境地帯の地すべりの特徴は 第三紀の砂岩・頁岩互層の上に位置する玄武岩と その角礫凝灰岩が第三紀層とともにすべっていることである。 しかし今度の場合「地すべり崩土」の中には 第三紀層の砂岩・頁岩は見当らず 玄武岩塊のみが ごろごろしていることから考えると 第三紀層はすべったとしても頭部に近い小部分であろうと思われる。 言いかえると 連続降雨によって 高度に含水した玄武岩砕屑が「山津波」となって 急流のように表土をけづりとりながら 平たんな第三紀層の上を流下し それが人命を奪い家屋を破壊するという大被害をおよぼしたものであり 小規模地すべりが誘発した 山津波が 被害を大きくしたと結論されよう。

人形石山地すべりでは 引金となった小規模地すべりの原因の追求と その防止方法等を検討することはもとより根本的な重要な問題であるが その地すべりによって 山津波が誘発され ほかの地すべりとは違った恐ろしさのあることを この大きな犠牲から学びとらねばならない。

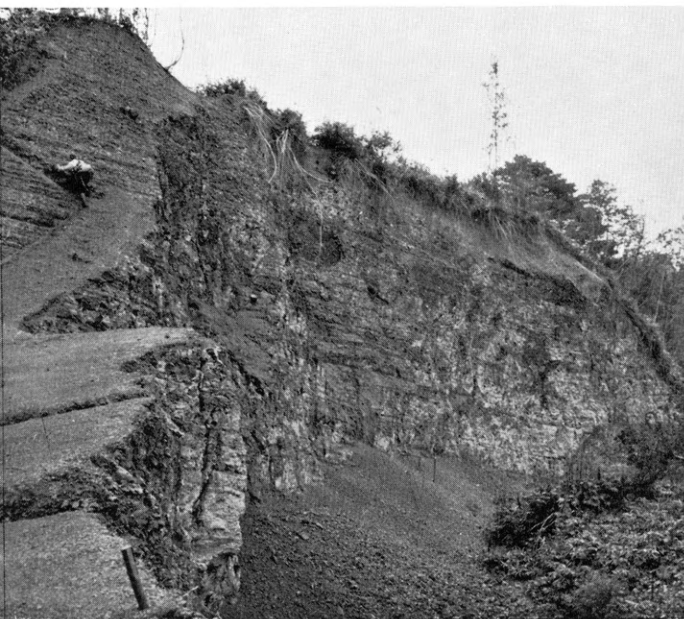
城 戸 山 地 す べ り (富山県氷見市)

山頂付近の滑落崖を北方から望む
クラックには落石が絶えない

崩落面に山腹工事が直ちに施工された。ここでは右上方の一本松が次第に下方へ移動し 崩落面上部は隆起し 崩落するというを繰り返している

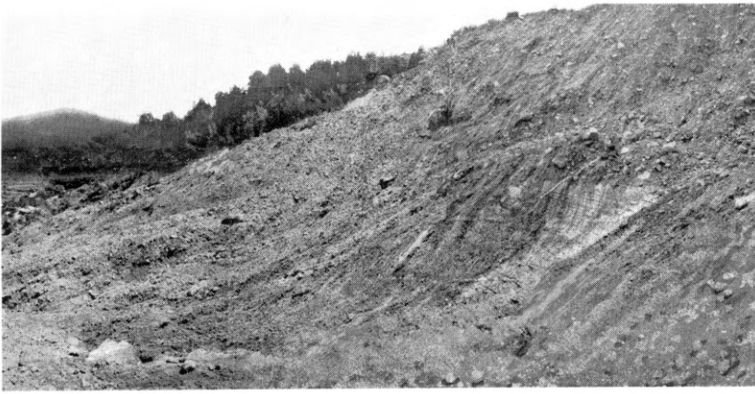
第三紀層の露出面

この上を地すべり崩土は第三紀層を削り粘土を作りながら山津波となって奔馬のごとく流れ下っていった

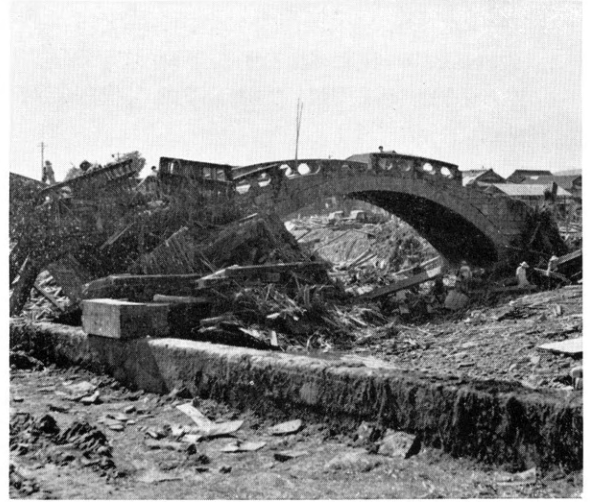
熊本県金峯山周辺の山津波

昭和32年7月25日に発生し(点線内)100余名の人命と100戸に近い家屋を失った。これはそのうち死者47名 家屋18戸の被害を出した松尾町椿原部落を襲った山津波の猛威である

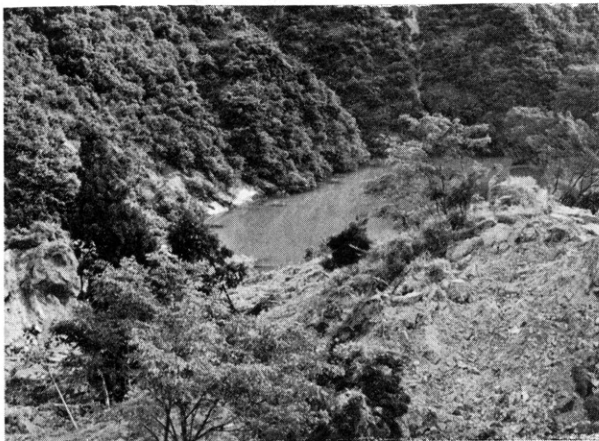
新潟県樽田地すべり

地すべりの末端で川の流れを堰きとめ 堰止湖ができた。このすぐ南には32年4月活動した日曹炭鉱地すべりがあり ここでは死者28名という惨事があった
