静岡県由比町の地すべり

（地質部 応用地質課 安藤 武 技官）

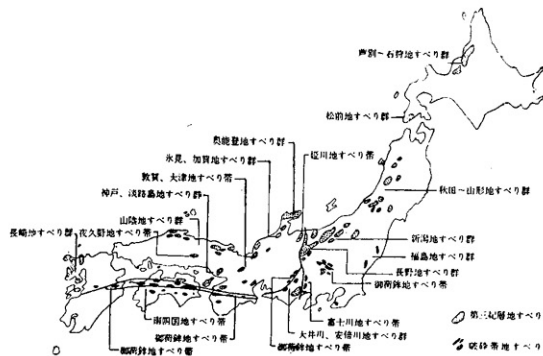
わが国の地すべり地帯分布

わが国では 新潟・長野・富山・山形・秋田などの県下で 毎年多数の地すべりが発生し これらは 一般に**第三紀層地すべり**と呼ばれている。 この第三紀層地すべりに対して 徳島・愛媛・高知・和歌山の各県下では **破砕帯地すべり**と呼ばれているものが多数に分布し 大きな台風がくるたびに 国・県道その他に数100カ所の大被害をおこしている。 また 火山地帯の**温泉地すべり**は 箱根早雲山・霧島新湯温泉地すべりなどのように その活動が急激であるため人命に大きな被害を伴う危険性をもっているものもある。

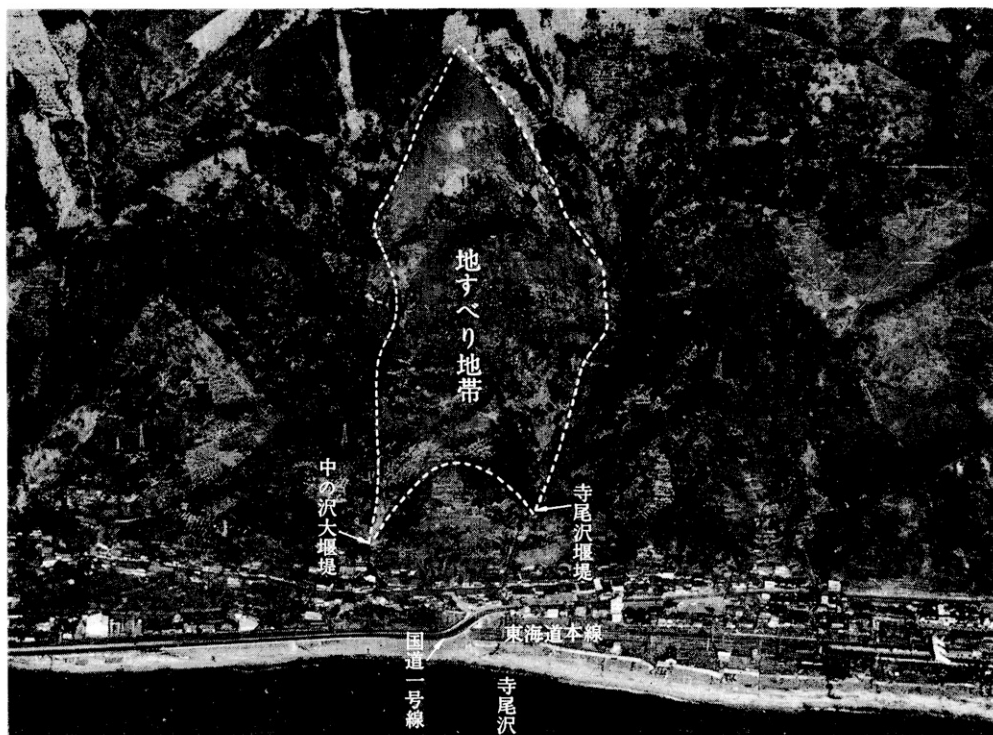
静岡県由比町の地すべり鳥かん写真（昭和36年3月15日陸上自衛隊撮影）

由比の地すべり地は 全長約520m 幅180~230m 面積9.2ヘクタールのもので 地すべりとしては小規模なほうである。しかし その動きはいろいろな特長を示し また被害という点においては 大きな地すべりとみなすことができる。

頭部には崩壊地をつくり 三角形の大きな山肌が露出し その下部には崩壊土石の大きな堆積地帯があり 堆積地の前はかなりの範囲が沈下している。この陥没地帯から地すべり末端に至る緩傾斜地は隆起し いわゆる隆起傾動地帯をつくっている。この地帯には地すべり方向とほぼ平行した 東西性の小亀裂が無数に生じている。また可塑性の大きい いわゆる地すべり粘土が押し出され 末端部・南側などでは 隆起した粘土が畑地の上に押しつぶし その境界は明瞭である。

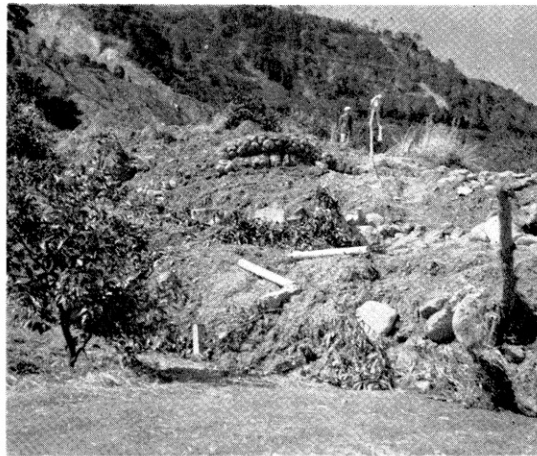
→
地すべり地帯が隆起傾動し
治山 地すべり防止の施設構
造物が倒壊している 畑地と
の境界が明瞭で その上にの
し上がっている

治山・地すべり防止の施設構造物は ほとんど崩壊し傾動している。これらは寺尾沢・中之沢では 内側から対岸に押しつぶされ完全に崩壊している。そうして活動状況を示すいろいろな現象がみられ 地すべり地帯は 活動前に較べるとアウトツの著しい地帯と変ってきている。その後の降雨（3月14日小雨 16日未明から同夜7時頃まで約29ミリ 19日夜約52ミリ）によって 隆起傾動地帯の亀裂などから 泥土がふたたび寺尾沢および中之沢にそって押しだしている。この地すべりは 初めの数時間はかなりの高速度ですべったようであるが その後は 1m/時程度で匍行している。小刻みな運動および降雨による泥土の排出は 寺尾沢では第2えん堤（東

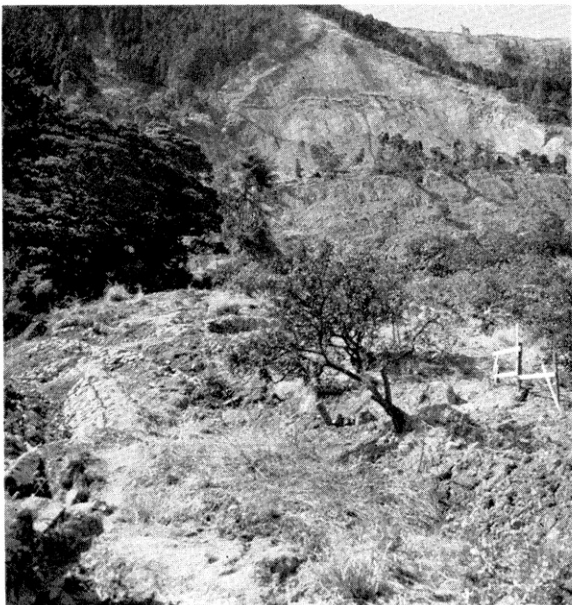
地すべり地帯 後方は崩れのため三角形の
山肌が露出している

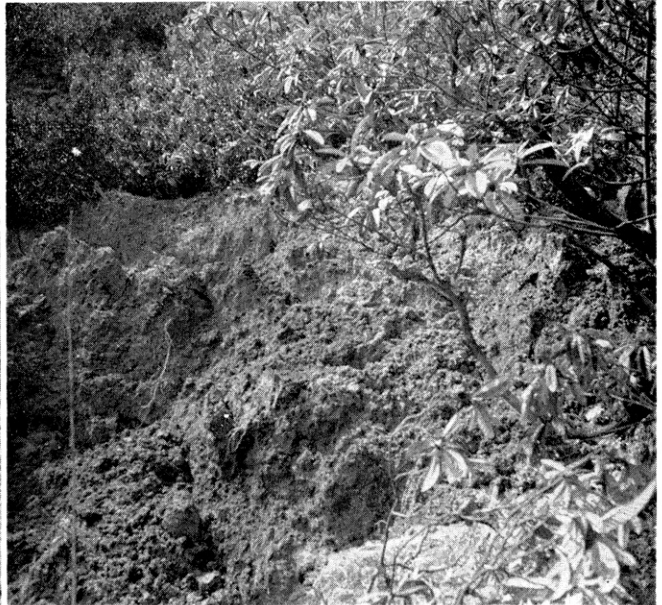
地すべり崩土 隆起した地すべりの土砂が亀裂のためくずれて寺尾沢に押し出している

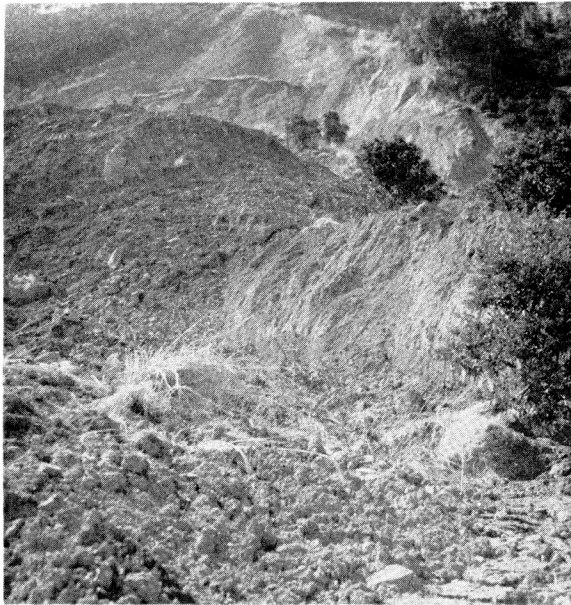
崩壊およびその堆積 頭部が大きく崩れ その土行が堆積している

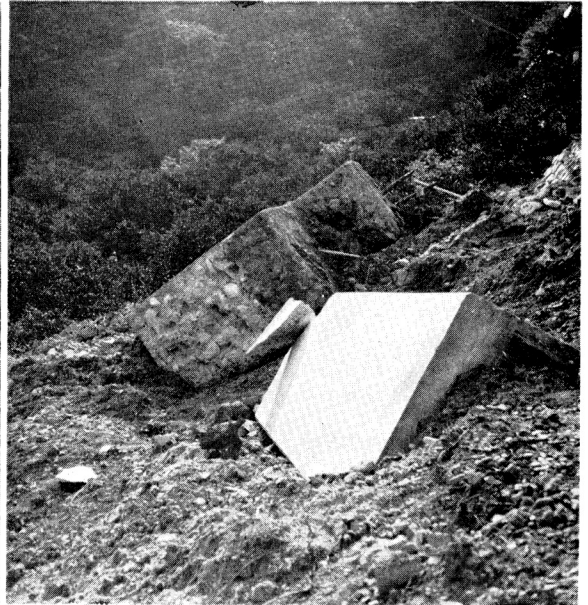
崩壊したえん堤 地すべり崩土とともに約60m移動している

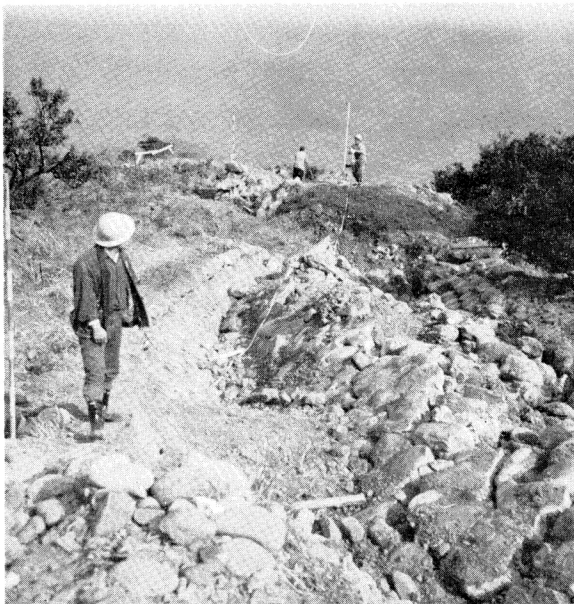
排水路（中之沢）の崩壊

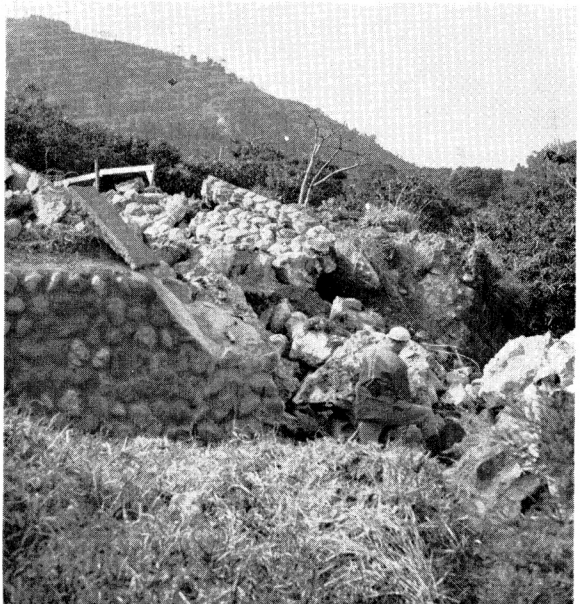
えん堤および水路の崩壊
