1972年2月29日 八丈島近海の地震について

衣笠善博

まえがき

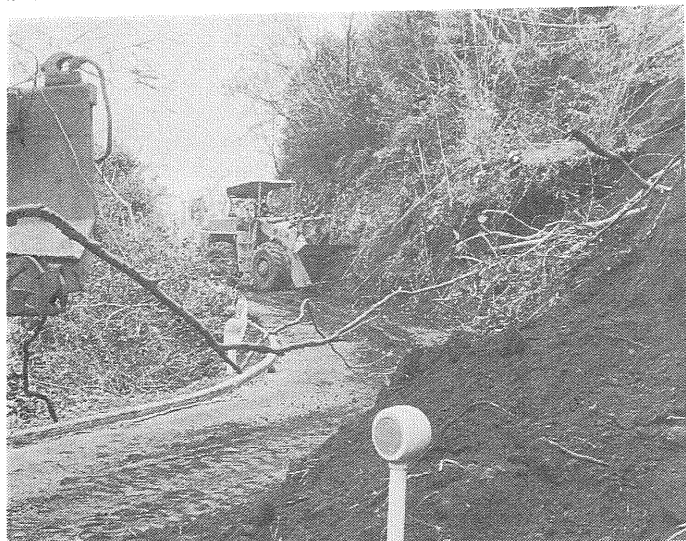
害の多かった東海岸の登竜峠周辺の道路は 昭和30年前後に新しく山腹の急崖を切り開いて作られた道路であり 西海岸の道路が 大坂隧道の北の一部を除いて比較的平坦な地形の上を通っていることと対照的である。道路の被害の片よった分布はこのような地形的要因によるものと思われる。現地を観察したいいくつかの被害も 谷側の盛土部の沈下 崩壊や 山側の崖の表土の滑落 石垣の“はらみ出し”によるもので 地質学的な“断層”の証拠は見い出せなかった（写真1～4）。

① 三根—登竜峠の道路。土砂の流出により一時不通となった

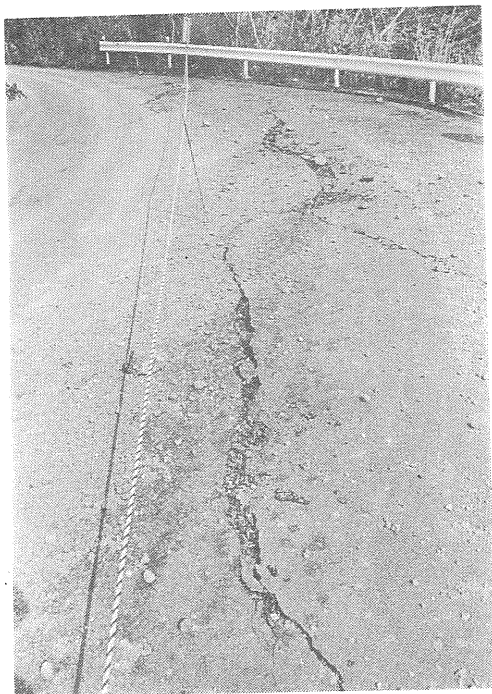
④ 登竜峠南方約1.5kmの地点。道路の亀裂。ただし写真右側の部分は盛土がなされた部分

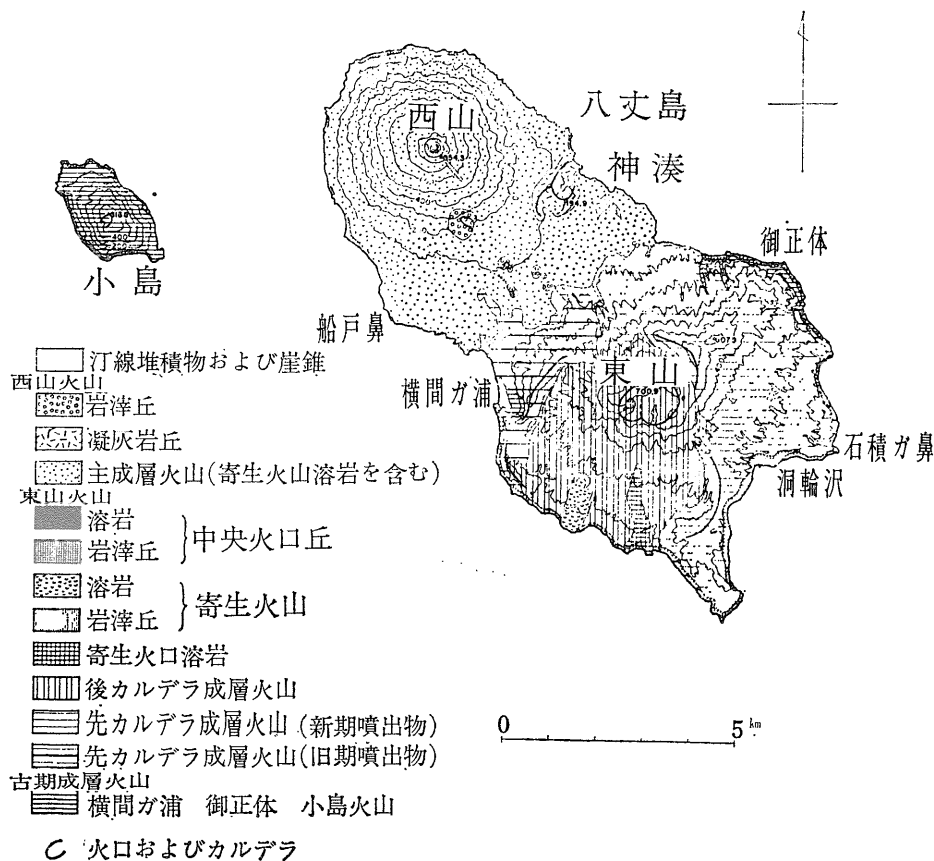
第3図 八丈島の地質図 (Issiki 1963による)

はいえ 八丈島では明治40年に測候所が開設されて以来最大の震動を感じており 家屋の被害も相当あるのではないかと予想したが 前述のように いくつかの例外的な被害を除いて ほとんど無かったといっている程度であった。その理由としてはまず 地盤が十分に強固であったことがあげられよう。第3図に八丈島の地質の概略を示す。民家の最も集中している三根・大賀郷部

落は西山火山の溶岩の上に直接建つものが多く 檜立・中之郷部落は東山火山およびその寄生火山の噴出物の上ではあるが事情は全く同じである。
