1973年6月17日 根室半島沖地震概報

衣笠善博・山口昇一

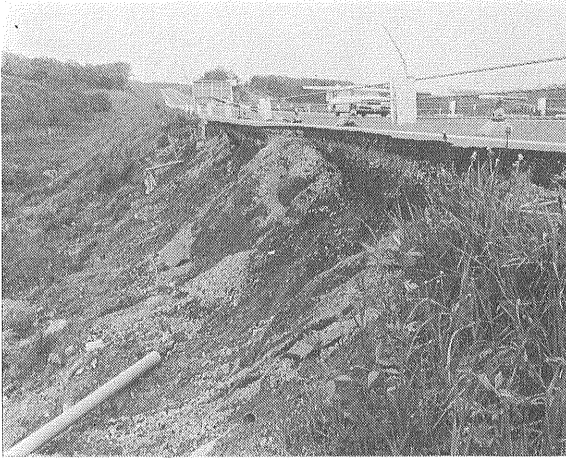
道路関係の被害で注目されるのは、そのほとんどが低地の盛土部分に集中していることである。釧路から根室半島にかけては根室面と呼ばれる平坦面(西部で140~120m、東部では80m内外)と釧路面と呼ばれる40m内外の平坦面(下末吉面に対比されている。第四紀総研北海道グループ1969)からなる。これらの平坦面を切って標高2~5mの低湿な沖積地が発達している。写真1にも見られるように被害はこの低湿地を埋め立てて盛土がなされた部分に発生しており、路肩が崩壊してい

る。またこのような盛土部分の“はらみ出し”によって路肩に亀裂が入っている所が数多く見うけられた。同じ被害箇所でも車道部は北海道特有の事情で凍上防止をはかるため碎石を厚く敷き、十分なつき固めを行ない、厚い舗装がなされているため損傷は少ないが、このような工法のとられていない路肩部は上述のような損傷を生じている。

写真1 路肩の崩壊 低地を埋めた部分で崩壊を起している (別当賀橋西)

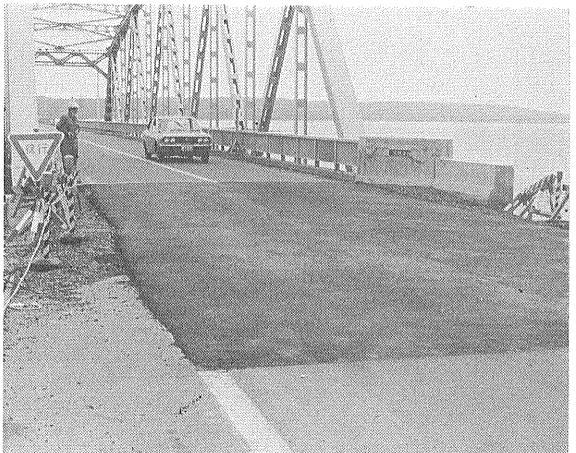
埋め立て地や盛土部を通り 河川や湖沼をまたぐ橋を通過する部分では 盛土の沈下による橋脚部と路面との開離がごく普通に見られた。特に温根沼大橋や別当賀橋では沈下量が 30cm にも及び 一時交通止めを余儀なくされた(写真2~4)

写真4 温根沼大橋西側 別当賀橋と同様の沈下で 一時交通止めとなった (別当賀橋)

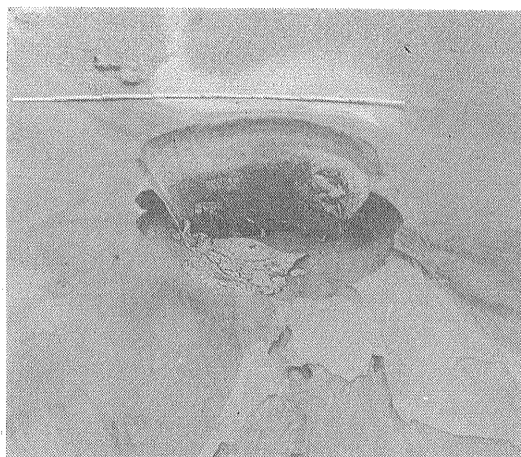
写真7 花咲港 埋め立て地に見られた噴砂現象 この地点は 本震後の津波で水をかぶった所であるので 6月24日の余震時のものと考えられる

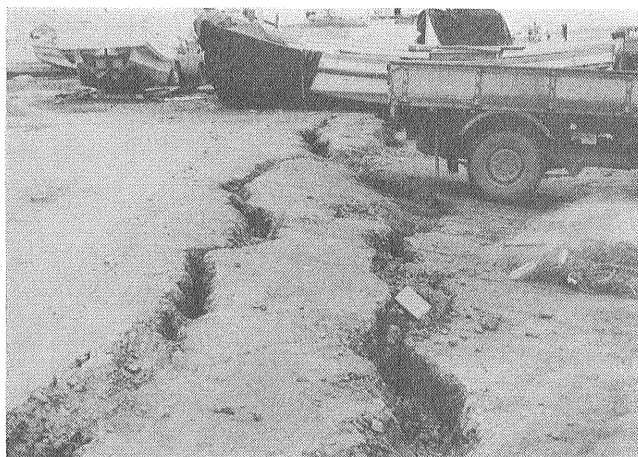
港湾の被害は地震動そのものによる被害に加え 津波による被害が生じ 被害の大きい花咲港の岸壁の一部は使用に耐えないまでに破壊された。被害は岸壁の亀裂・陥没や倉庫・魚市場等の建物の不等沈下などである(写真5~6)。花咲港で大きな被害を受けた部分の大部分が新しい埋め立て地で(第7図) 埋め立て地特有の噴砂現象も見られた(写真7)。これとは対照的に丘陵寄りの旧岸壁上の家屋には被害も少なく 噴砂現象も見られなかった。浜中町霧多布港でも同様で 被害は埋め立てて広げられた岸壁に発生しており 多数の亀裂・陥没が見られた(写真8)。

写真8 霧多布港の埋め立て部分に見られた地割れ

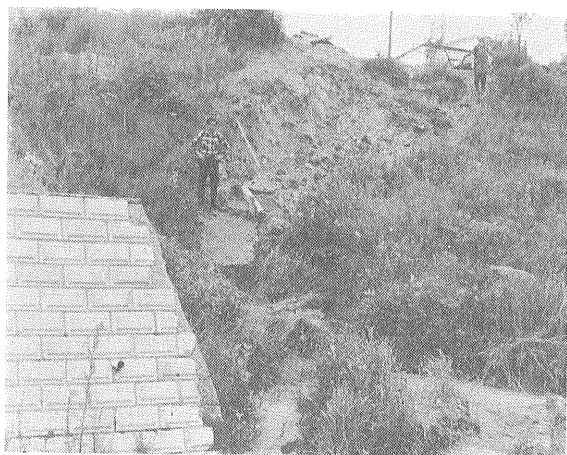
はげしい地震動に見舞われた地域のほとんどが広漠たる原野であり 点在する民家も大都市のように崖ぎりぎりまでせまるようなことがないため 崖崩れによる被害は少なかった。しかしそのような内でも比較的都市化が進んでいる釧路市では宅地造成が行なわれており 造成地にはやはり被害を生じている。宅地造成は丘陵地を切り開き 谷を埋めてなされており埋め立てた部分の末端の処理が不十分なため 崖の下部で“はらみ出し”上部で地割れ 陥没をするというような宅造地に一般的に見られる崖崩れの様子を示している(一般的に見られること自体が大きな問題である)。さいわい今回の地震の前は晴天つづきであったが このような所は地震のみならず 今後わずかな雨でも崩壊・流出をし 崖下の人家をのみ込む危険があるので 早急な対策が望まれる(写真9)。

写真9 釧路市緑ヶ丘の宅地造成地での崩壊 末端処理が不十分であった所が崩れかけている

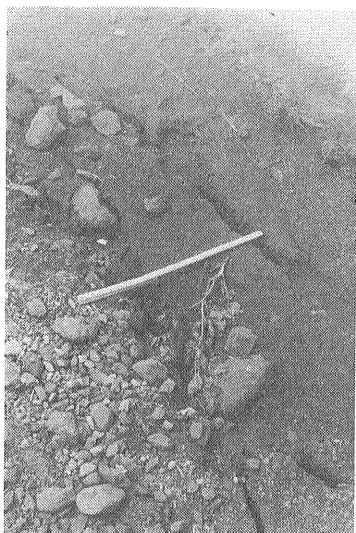
らかなり多くの人によってその崩壊の様子が目撃された。おりからの晴天つづきで乾燥していたため 砂煙りをももなう崩壊となり一時は噴火ではないかと現地では神経をとがらせたが その後砂煙りもおさまり平穏となった。このカマイヌプリの山頂部はカマイヌプリ岳第1熔岩およびカマイヌプリ岳第2熔岩と呼ばれる輝石安山岩からなっている。また地形も爆裂火口(直径1km 深さ470m)に向けて急崖を作っており 弟子屈営林署では「崩壊地」に分類してきた所である(写真

写真10 カムイヌプリ(摩周岳)頂上の亀裂

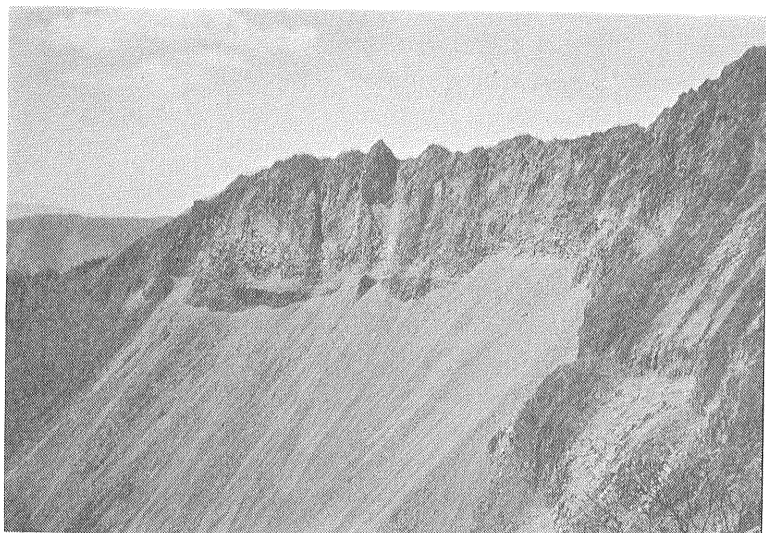
れる。 事実 筆者らが現地をおとずれた6月24日も11時43分の余震により再び崩壊を起した。 6月17日とは逆にあいにくの霧で 崩壊の様子を目撃することができなかったが 地震の後数分間にわたって崩壊音が断続した。 覚悟はしていたものの濃く立ちこめた霧の中大きくゆれる大地 爆裂火口にこだまするにぶい崩壊音と全く不気味な体験をした。 この他にも知床半島羅臼町知円別付近で1ヵ所小規模な山崩れが報告されている。

写真11 カムイヌプリ頂上付近の様子 今回の崩壊以前にも何度も崩壊をくりかえしてきた所である(写真提供 弟子屈営林署)

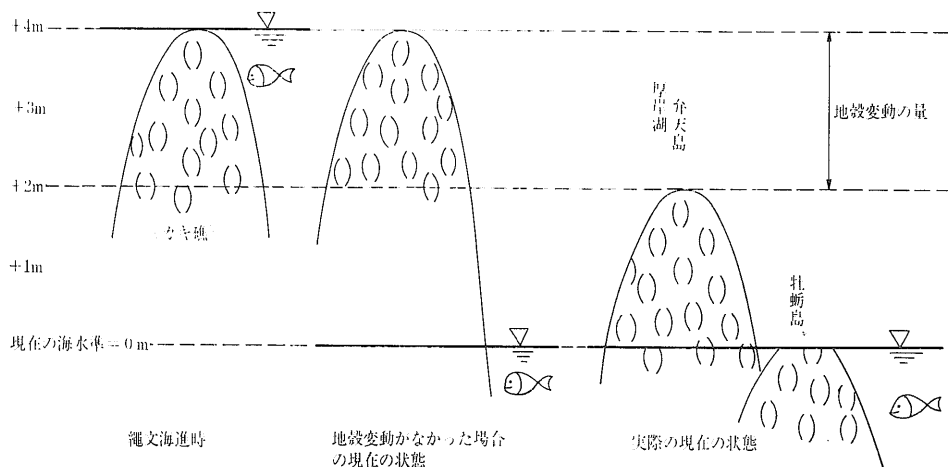
第16図
厚岸湖のカキ礁と地殻変動について

内湾・汽水棲の *Ostrea gigas* (マガキ) からなるカキ礁(牡蠣島 弁天島など)は 縄文早期後半~前期にかけての 海水準が現在の海水準より4m位高かった時期に形成されたとしている。この牡蠣島や弁天島は現在海面上0m~2mの高さにある。すなわち縄文海進が現在の海水準より4m高い所にまで及びそこで形成されたカキ礁(*Ostrea gigas* は水深0m~3に棲息する)が現在の海水準と同等ないし+2mのところ的存在することから 縄文前期以降2m程度の沈下が考えられる(第16図)。さらに東釧路貝塚周辺では 現海面下5~8mに厚岸のカキ礁と同様の *Ostrea gigas* を含む自然貝殻層が認められている。この自然貝殻層の構成内容は縄文早期末~前期中葉の東釧路貝塚と同一であり 縄文海進期に形成された貝殻層と考えられる(沢 他 1962)。これらのことは縄文海進以後 海水準の低下(海退)をうわまわる地殻変動(沈下)があることを物語る。縄文海進の年代(自然貝殻層 カキ礁の形成年代)を5,000 B. P. とし 沈下量として厚岸での-2mをとると地殻変動の速度は -0.4 mm/年となり 前述の沖積地の地形からその傾動方向は東さがりとなる。
