高知県土佐山田町「繁藤地」の地質学的特性

Geological Features of the "Shigeto Landslide"

in Tosa-Yamada Town, Kochi Prefecture, Japan

河合正虎

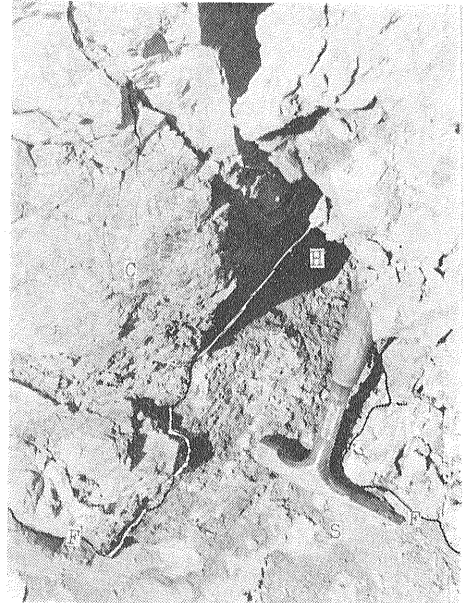
写真4 衝上断層にそって開口した地下水の通路となった空洞

- C: 神明岳層のチャート
- S: 戸手野層の輝緑凝灰岩
- F: 衝上断層
- H: 空洞 調査の前日の小雨による流水跡がみられた

部分の衝上断層と空洞とを写真3および4に示す。空洞は地下水の通路となったものであるが この豪雨の際にできたものか古くからできていたか詳らかではない。

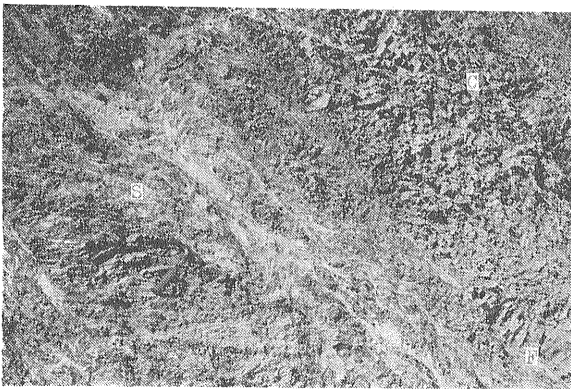
写真5 明神岳層の衝上断層(II)

- C: 神明岳層のチャート 本体から切り離された鱗片部厚さ数mの部分とはくに激しく圧砕される。厚さ 5—30m 長さ150m。
- S: 戸手野層の輝緑凝灰岩 衝上性亀裂によって分断される。岩石は粉状または粘土状になった部分もある。
- F: 衝上断層 厚さ数10cm—1.5mの角礫部を伴う。写真2の地すべり跡の中央部 F₂印付近。

写真5は写真4の下位の明神岳層の鱗片の下側の衝上断層と衝上破碎帯を示した。写真6は写真5の衝上断層の下側の戸手野層の下限の衝上断層とその破碎帯を示したものである。
