砂浜の形成と変化

磯部 一 洋 (環境地質部)

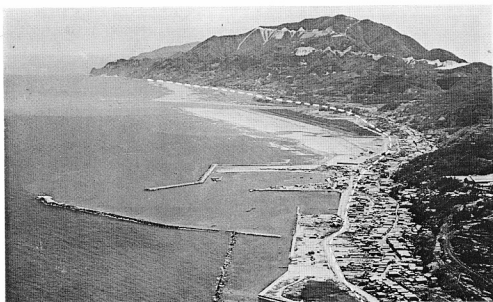
写真1
信濃川の分水
路である新信
濃川通水
(1922年)以
来前進する寺
泊海岸
破線は旧汀線
寺泊町町勢要
覧(1971)に
よる

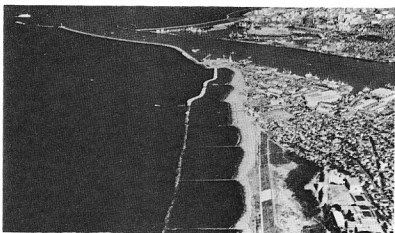
写真3
土砂の急激な減少に伴う侵食から 突堤
と離岸堤などによって守られた新潟市西
海岸の現況 (1974年10月撮影)

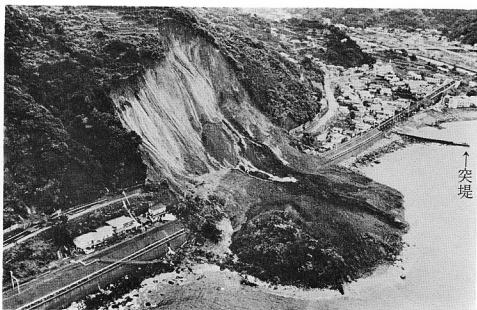
写真4
豪雨に伴う斜面の
崩壊と“陸地”の
形成 1976年7
月12日静岡県東伊
豆町白田
(毎日新聞社提供
写真名「海岸沿いの家をひとのみ」)

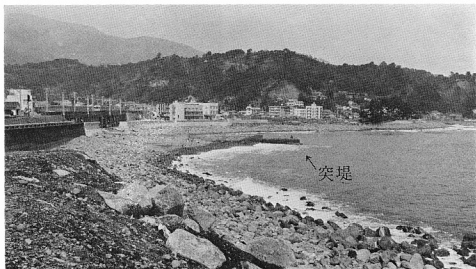
写真6
“陸地”から運搬されて来た土砂により突堤手前に形成された砂浜

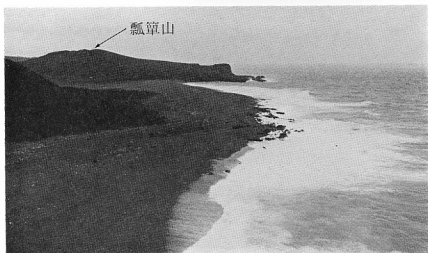
写真8
後退した砂浜 1977年11月に7と同位置から同方向を撮影矢印の瓢箪山も1940年の噴火によって出現した

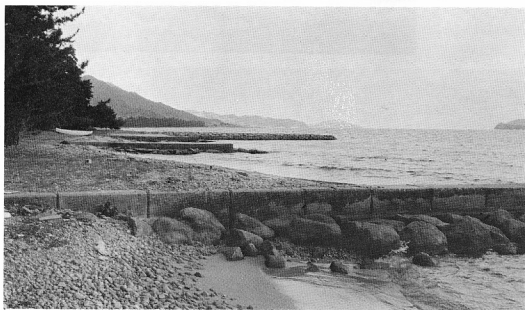
写真11 天の橋立から湾口方向を望む（1978年9月） 防波（砂）堤は 波浪流による砂の移動速度を遅らせつつある
