昭和57年7.23長崎大水害

鎌田泰彦・近藤 寛(長崎大学教育学部地学教室)

松岡数充(長崎大学教養部地学教室)

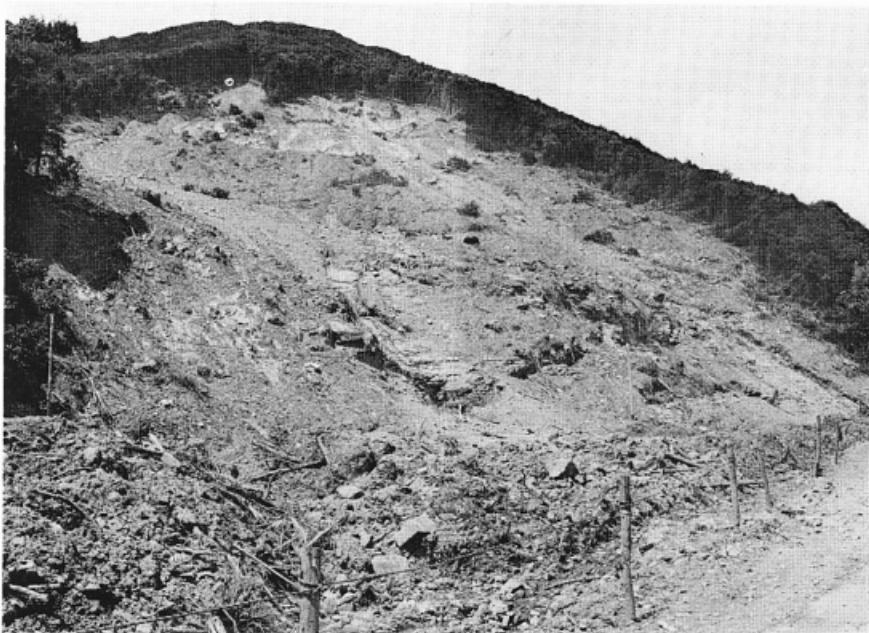
写真1 長崎市奥山における崩壊地の全景(二つの滑落崖をもつ)。

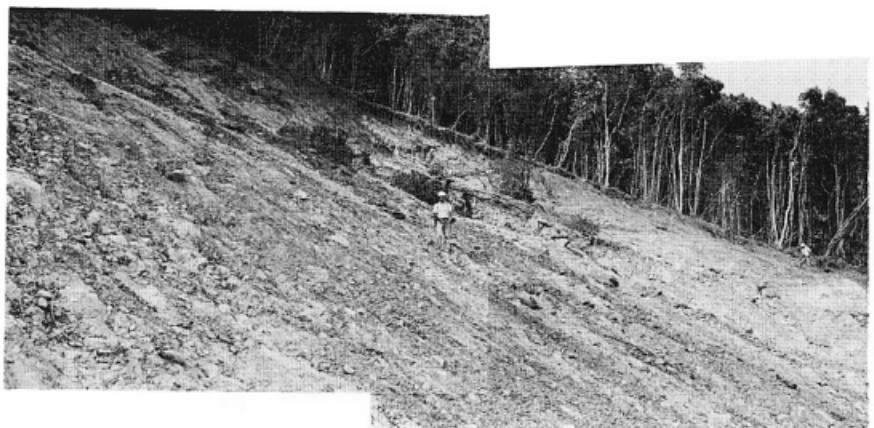
写真2 奥山における滑落崖近景。基岩の凝灰角礫岩が岩屑の流出によって露出している。

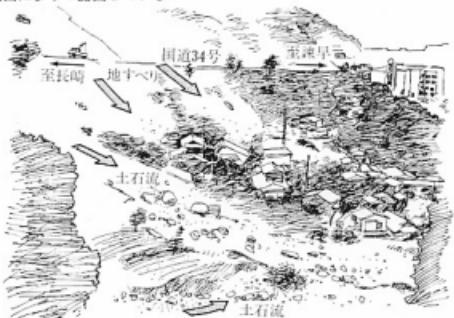
写真3 長崎市芒塚（すきづか）における地すべりと土石流災害現場。

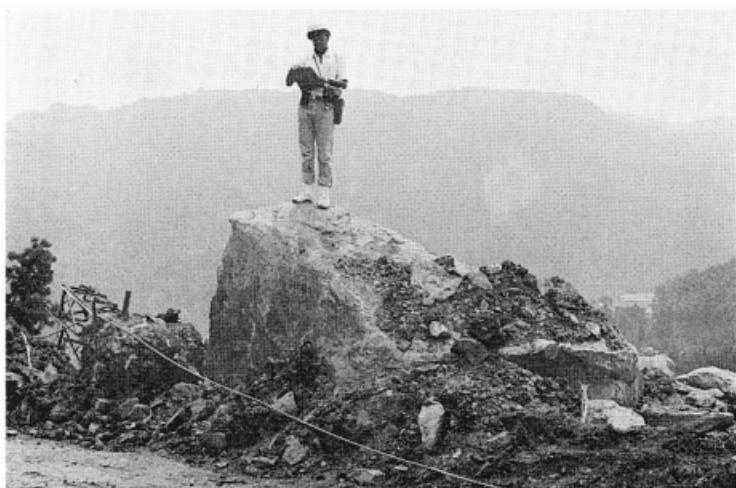
写真5
国道に転げ出た巨石
(脚石安山岩)

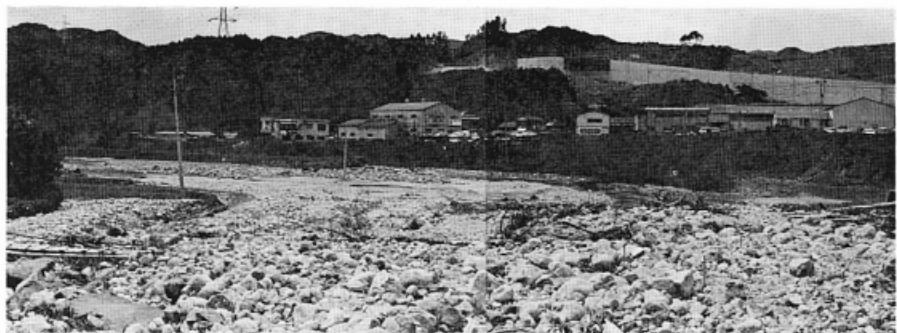
写真6 八郎川に流れ込む清水川の土石流の末端部の状況。

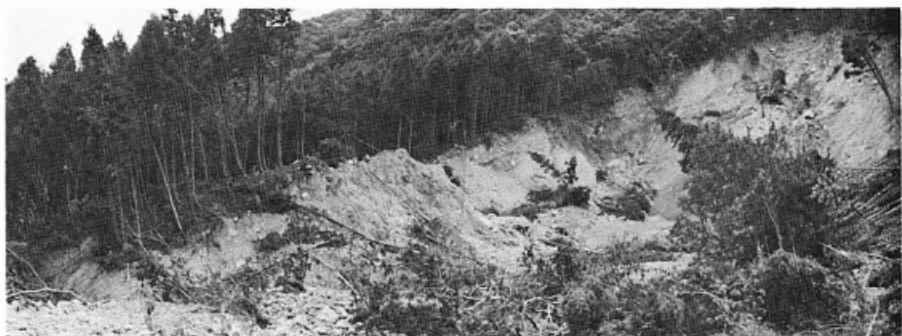
写真7 長崎市船石町千束野の土石流における 地すべり性崩壊と土石流（左下に土石流の堆積物が見られる）。

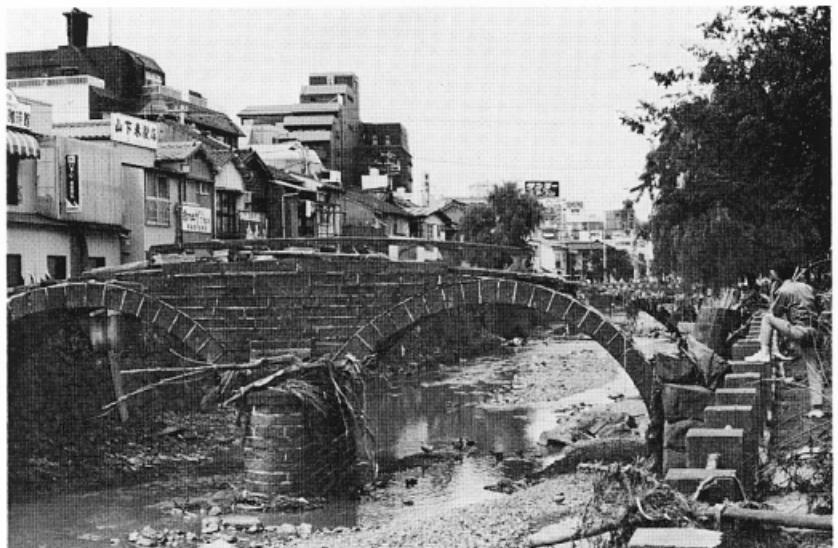
写真8 構造物の被害状況・中島川の氾濫による国宝・眼鏡橋の沈没（らんかんてすりの流出）。

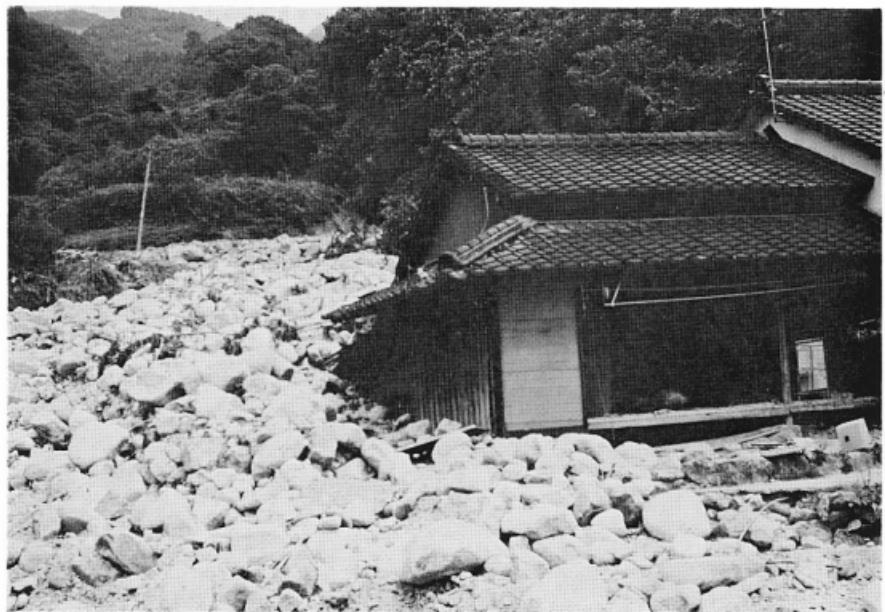
写真9 清水川の土石流によって半壊した民家（滋賀）。
