# 1985年長野市地附山地すべり緊急調査報告

岡部 賢二・高田 康秀 (名古屋出張所)  
Kenji OKABE Yasuhide TAKADA

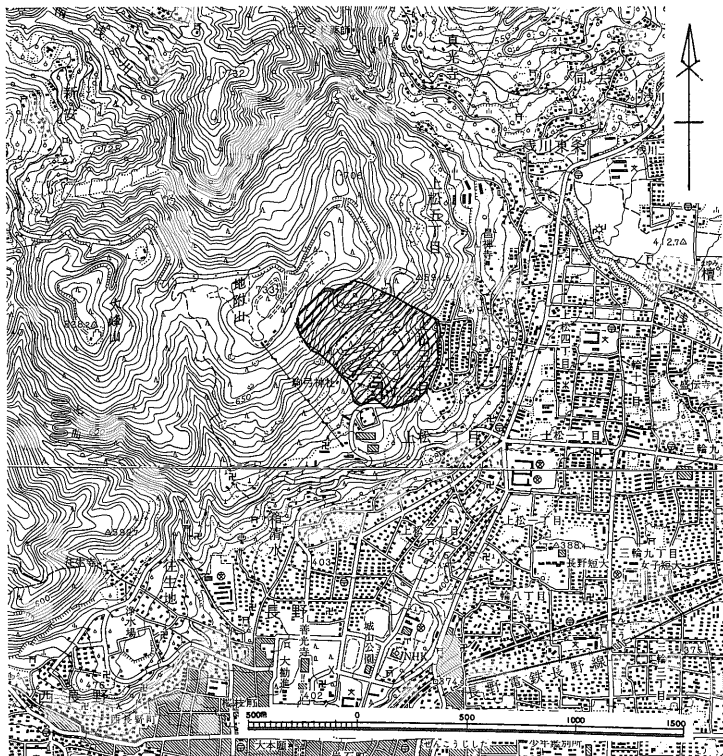
第1図 位置図

地すべりが発生した位置は 長野市の中心街北方の上松3丁目西側に位置する地附山(標高733m)の南東側斜面である。 地すべりの規模は幅約250m 長さ約500mで旧地すべり地に発生している(第1および2図)。

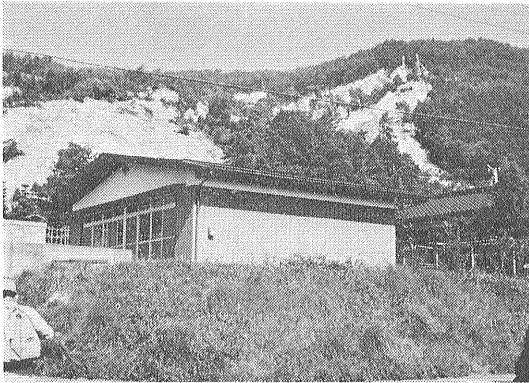
写真6 湯谷団地(上松3丁目) テレビ中継塔が見える。また 中央部の家屋の屋根に接して見える樹林は第3図のEに当る。 .
