# チリ地震津波時の御前崎港

松林治雄(撮影)・田口雄作(文)

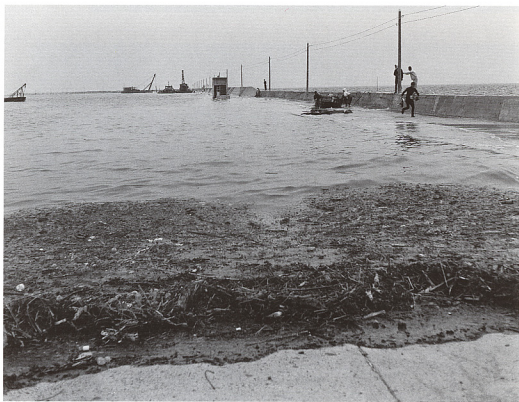
写真1 最高水位時の防波堤：御前崎港における最高水位は5月24日07時44分に366cmを記録し、東京湾中等潮位(T.P.)との差は201cmで、初動から4時間36分後に出現しています。防波堤に置いてある漁具を家族総出で、慌てて片付け、漁民たちの緊迫感がひしひしと伝わってきます。

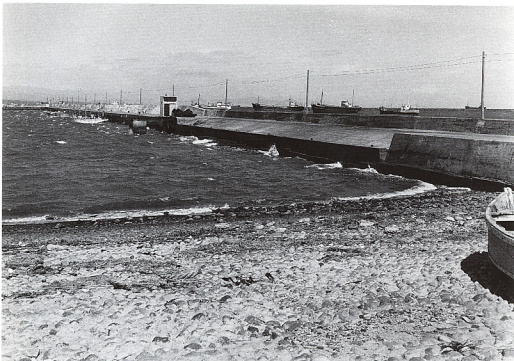
写真 3 平常時の防波堤の状況：前頁の写真と見比べてみて下さい。このような平常時の状態から瞬時に水位が急上昇、そして間もなくまた瞬時にして急下降する恐怖の津波。当時の防波堤は、この写真に見られる長さ1,165mの東防波堤1本しかありませんでした。中央の四角い建物は当時の験潮所です。

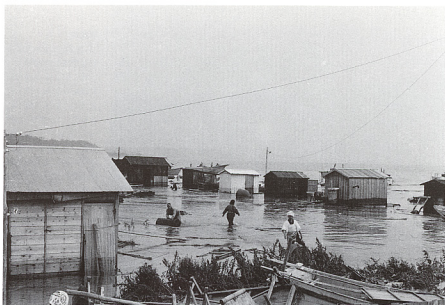
写真4

最高水位で浸水した納屋と隣まで海水に浸かりながら後片付けにおおわらわの漁民たち

07時44分に最大津波に襲われ、漁具を収納するための納屋の壁面には、地表面から50cm～1mの高さにくっきりと最高水位の痕跡が残っています。

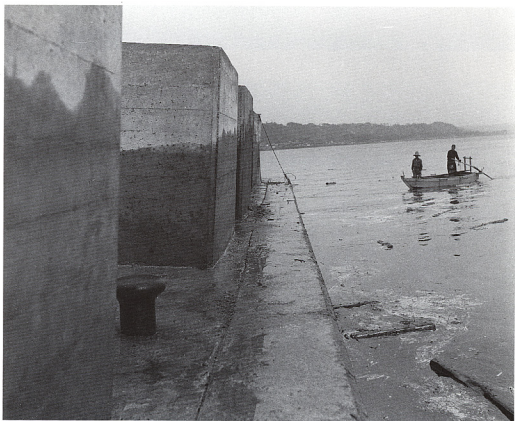
写真5 岸壁のブロックに残された最高水位の痕跡：ブロックに残された痕跡から最高水位は、岸壁の天端から約1mの高さまで達したことが、はっきり読み取れます。もしこの時この地点に人が立っていたら、津波の「引き波」にさらわれてしまったことも十分考えられます。

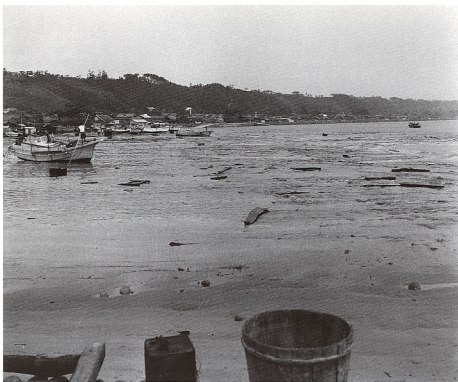
写真6

「引き波」によって流される漁具や木材類

「押し波」によって小型漁船は打ち上げられ魚市場や納屋は浸水しました。「押し」に比べて「引き」の方が強烈であったため、浜に置いてあった漁具や木材等は瞬く間に沖へ流されてしまいました。

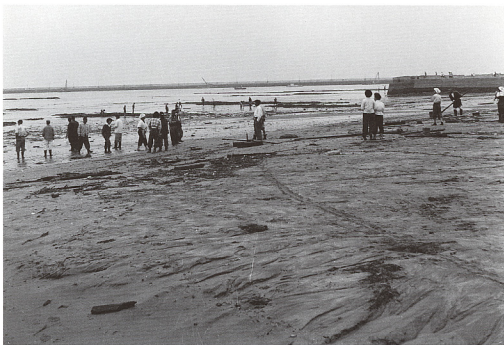
写真7 最低水位時の御前崎港の様子：御前崎港内は見ると半分以上が干上がり、海底が露出してしまいました。浜では漁民たちが多勢集まって不安気に沖を見つめています。この後も「押し波」と「引き波」が交互に出現し、全振幅が1mを越える現象は24日22時頃まで続いたと言うことです。
