# 女堀の謎

鈴木 尉元 (地質情報センター)・堀口 万吉 (埼玉大学)・小荒井 衛 (国土地理院)  
Yasumoto SUZUKI Mankichi HORIGUCHI Mamoru KOARAI

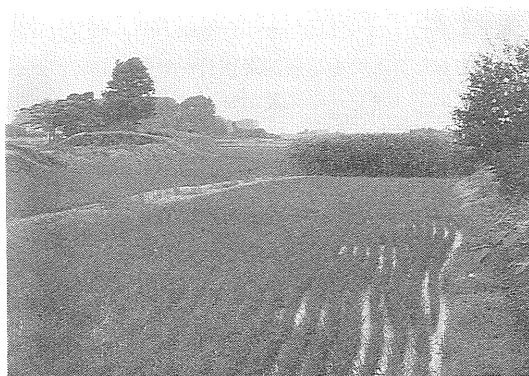
写真2 女堀の跡。水田として利用されている。左上方に見える土堤は女堀を掘った土を積み上げて作られたもの。二之宮町

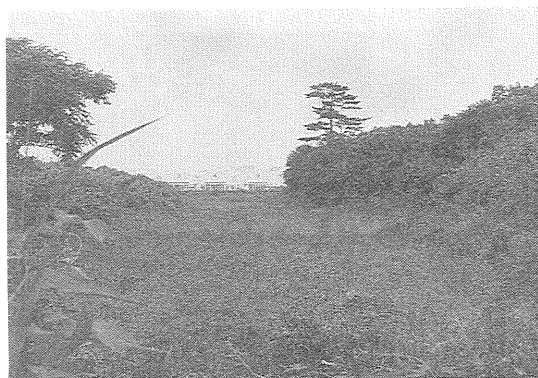
写真3 女堀の跡。水田として利用されていたが現在は放棄されている。飯土井町

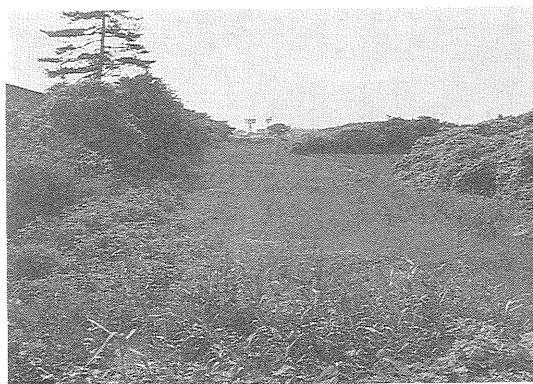
写真4 女堀の跡。水田として利用されていたが現在は放棄されている。飯土井町
