# 小川村袖地地すべり

——地質構造が地すべりのメカニズムを決定した典型例——

釜井俊孝(環境地質部)  
Toshitaka KAMAI

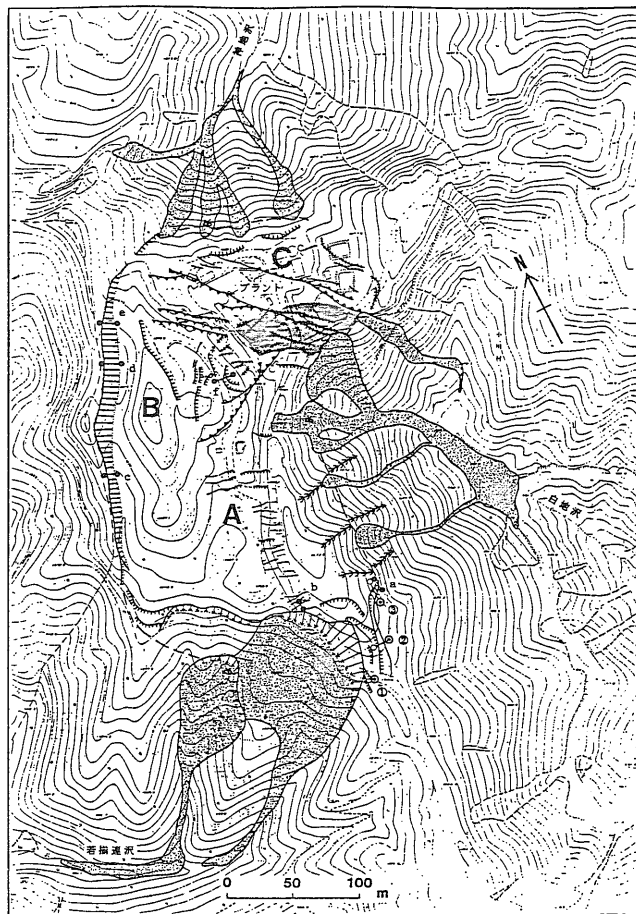
第7図 地すべりによる地形変化

地すべりの移動量は長野県により観測されている。第7図に示すように伸縮計が3基 テープによる観測点が6箇所設置された。第8図はそれらの時間-移動量曲線(1987.7~1988.2)である。1987年7月から1988年2月までの状況は以下の通りである。

今回の地すべりでは 滑落崖およびクラックの発達 地表の隆起 尾根のずれなどの地盤変形が生じた。そ

れらの概略を第7図に示す。

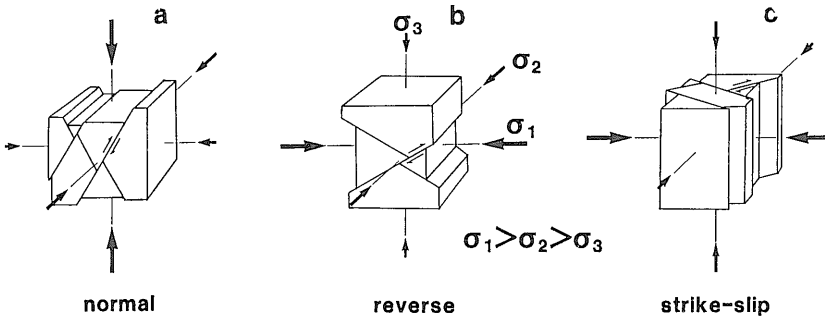
第9図 異なる応力状態に対応したせん断面 (Jaroszewski, 1984による)

滑落崖とクラックは地すべりに見られる代表的な地形変化であり 地盤が破壊し変形することによって形成される。地盤の破壊は一般的には 引張りによるものとせん断によるものとに分けられ さらに せん断は第9図に示したような応力状態に対応する3種類に分けられる。一方 Varnes (1958 1978) 藤原(1970) Hansen (1984) らは 地すべりに発達する滑落崖やクラックの形態および分布の特徴からいくつかの分類を試みており一般に広く用いられている。しかし それらと成因(局所的な応力状態)との関係はあまり明確にされていない。そこでここでは 滑落崖とクラックを第10図に示したように形態と成因の両面から分類し 記載することを試みる。袖地すべりにおいては radial crack 以外の全てのタイプが認められる。

地すべりの北部に発達し 北東-南西及び北西-南東の走向をもつクラックである。これらのクラックには一部で第11図に示すようなエシェロン状のクラックが付随し 明らかに横ずれ成分をともなっている(写真3)。これらは引張クラックや圧縮クラックに比べて連続性がよく 平行して数条認められる。応力状態としては第9図cの状態が推定される。これらの一部は 地すべりの末端部において圧縮クラックに移行する。これはブロックの中心部では自重が側方の拘束力よりも大きいため第9図cの応力状態が実現されているのに対し 末端部ではすべり層厚が薄くなるため  $\sigma_2$  と  $\sigma_3$  の方向が逆転し 第9図bの応力状態に変化するためと考えられる。

プラントの南側では2方向の strike-slip クラックが会交する。この付近では圧縮クラックが発達しており 第9図bに示すように鉛直方向が最小主応力 ( $\sigma_3$ ) 方向になっていると考えられる。そのため地盤はこの方向

主滑落崖 (main scarp) と副滑落崖 (minor scarp) に分けられる。いずれも第9図aに示すように鉛直方向が最大圧縮応力 ( $\sigma_1$ ) の方向となる応力場に発達する。

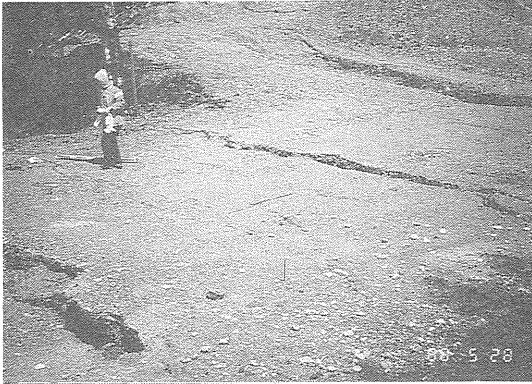
写真1 引張クラック ほぼ平行に3条のクラックが認められる(1988.5). 地すべりはクラックに直交して右上隅から左下隅に向かって移動している(向斜軸に平行).

法肩や基盤の傾斜急変部などに認められる。袖地地すべりでは副滑落崖の近傍に認められ 数 cm の開口変位を伴っている(写真1)。連続性は悪く しばしば副滑落崖に取れんする。

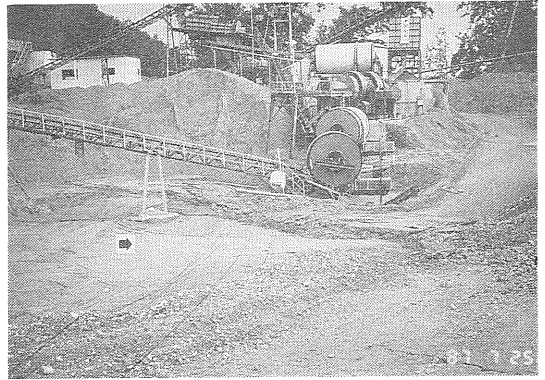
写真2 圧縮クラックとプレッシャーリッジ 道路を横断している(1987.7). 矢印は地すべりの移動方向(向斜軸に直交).

地すべり北部の砂利取りプラント入口付近に見られる。この地域は 後述するように東西方向に圧縮されている地域であり プラント入口付近の広場や道路上に圧縮クラックが発達している。連続性が悪く 移動方向に対して平行かやや斜交し しばしばプレッシャーリッジ状の高まりを形成している(写真2)。プラント入口から東に向かう道路上ではこれらを境にして西側の地域が東側に衝上している状況が観察される。

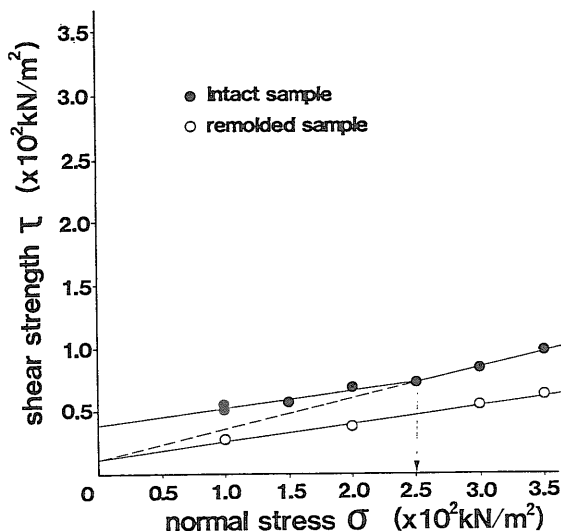
第13図 A粘土(すべり面含有粘土)のせん断強さ

すべり面のせん断強さについて検討するため、主滑落崖から採取したA粘土の一面せん断試験を行った。せん断速度は0.4mm/minとし、乱さない試料と乱した試料について、圧密急速試験を行った。このせん断速度は地すべり発生時に見られた急速な移動速度にほぼ見合う値である。結果を第13図と第1表及び第2表に示す。乱さない試料のせん断定数は、正規圧密領域で $\phi_{cu}=15^\circ$ 、 $c_{cu}=0.1\text{kg/cm}^2$ 、過圧密領域で $\phi_{cu}=7^\circ$ 、 $c_{cu}=0.4\text{kg/cm}^2$ の値が得られた。また、乱した試料では $\phi_{cu}=7^\circ$ 、 $c_{cu}=0.1\text{kg/cm}^2$ の値となった。Skempton(1964)、小川・青山(1978)、Skempton(1985)らによれば、すべり面粘土の平均的なせん断強さは乱さない試料のピークせん断強さと残留強さの中間に位置し、地すべりによる変形が小さい場合には完全軟化強度付近に低下していると考えられる。完全軟化強度は強度が低下する途中に生じるので、その位置を決めるのが困難である。そこで粘土を練り返して(乱して)から正規圧密せん断したときのピーク時の強さを求め、これを完全軟化強度とすることが一般に行われている。今回の場合

地形変化の観察結果から見て地すべりによる変形は開始されたばかりであり おそらく数%程度のひずみを与えられた段階であると推定される。したがって すべり面は完全軟化状態にあると考え せん断定数としては乱した試料の値を用いるのが適当と考えられる。また第13図によると 乱さない試料の正規圧密/過圧密境界は  $\sigma = 2.5 \text{ kg/cm}^2$  付近である。一般に乱さない粘土の圧密急速試験を行った場合 境界の  $\sigma$  は圧密降伏応力  $p_c$  に相当する。したがって これから過去の最大土かぶりを推定することができる。ここで地層の湿潤単位体積重量  $\gamma_t$  を  $1.7 \sim 1.8 \text{ t/m}^2$  とすれば 式(1)により過去の土かぶりは  $13 \sim 15 \text{ m}$  と推定される。
