ロマプリータ地震による被害

昨年(1989年)10月17日夕刻、米国カリフォルニア州のサンアンドレアス断層沿いに発生したマグニチュード7.1の地震は、震央のサンタクルーズ山地ロマプリータ山付近から90kmも離れたサンフランシスコ湾岸地域などに大きな被害をもたらした。この地震で62人の生命が失われ、3000名以上の人々が負傷し、被害総額は1兆円を越えた。なかでも大きな被害を受けたのは、湾岸地区の地盤の弱いところであり、地震と地盤の関係が改めてクローズアップされた。ここでは米国地質調査所(USGS)から提供された写真と資料を中心に、被害状況の一部を紹介する。詳しくは、U. S. Geological Survey Circular 1045のほか、政府および東京都の調査団報告書や本文の記事を参照されたい。

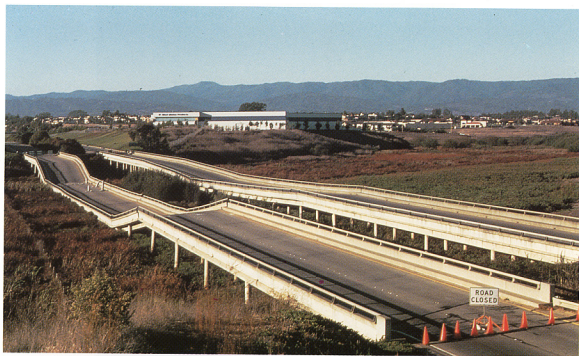
1. ワトソンビル市南西部 Struve Slough橋の被害。カリフォルニア州の太平洋岸に沿って走る幹線道路1号線は、この地点(震央の南約20km)で河川地植物などからなる湿地帯を通過する。軟弱な地盤の強い震動により、橋の中央部が約100mにわたって崩落、橋脚の一部は橋の床を貫いた。(写真提供: USGS)

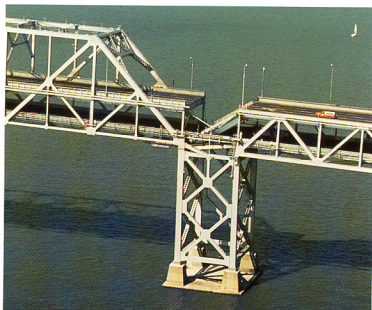
2. サンフランシスコとオークランドを結ぶベイブリッジ(1936年完成)では、橋脚とトラス桁との連絡ボルトが切断し、上層道路桁が落下した。右がオークランド側。(写真提供: USGS)

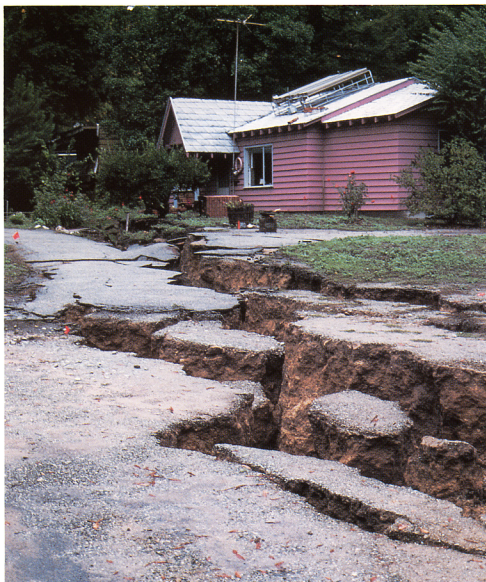
3. サンタクルーズ山地のサンアンドレアス断層に近い Summit Road 付近の地割れ。
(USGS Circular 1045; 写真提供: USGS)

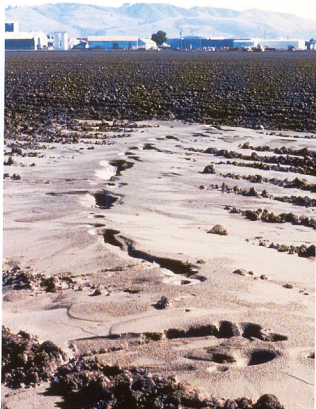
5. Hollister近郊でみられた噴砂現象。(写真提供: USGS)

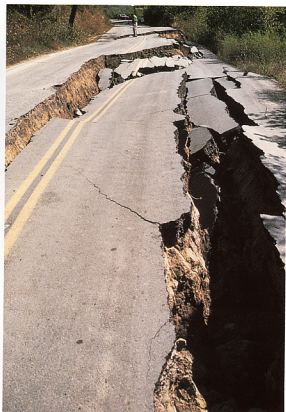
6. 道路を寸断した地割れの一例。サンタクルーズ山地。(写真提供: USGS)

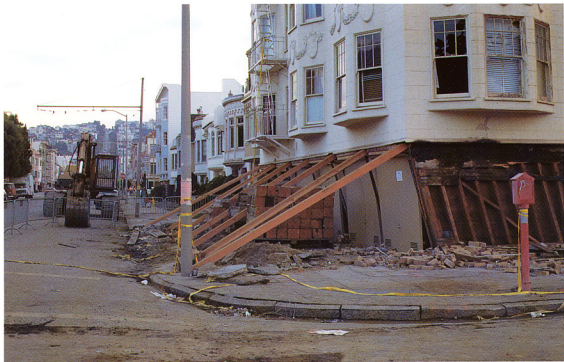
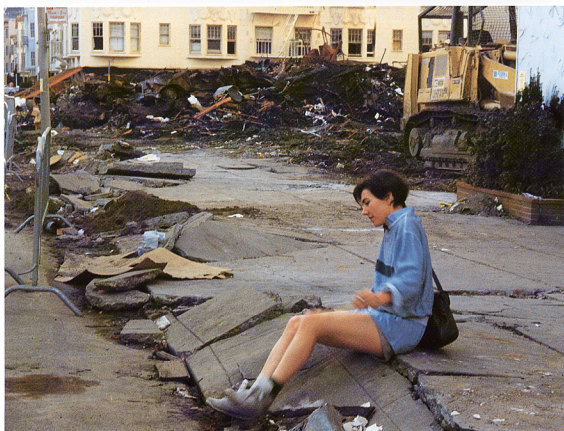
7. 8. サンフランシスコ・マリナー地区での被害状況

この地区は1906年のサンフランシスコ大地震でも今回と似た被害を受けた。今回とくに被害の大きかった区域は、その後の埋め立て造成地であり、3-4階の木造共同住宅に被害が集中した。地盤の液状化による被害は、建物や道路の破壊・変形だけでなく地下に埋設されたガス管にも及んだ。(写真提供：石原舜三氏)
