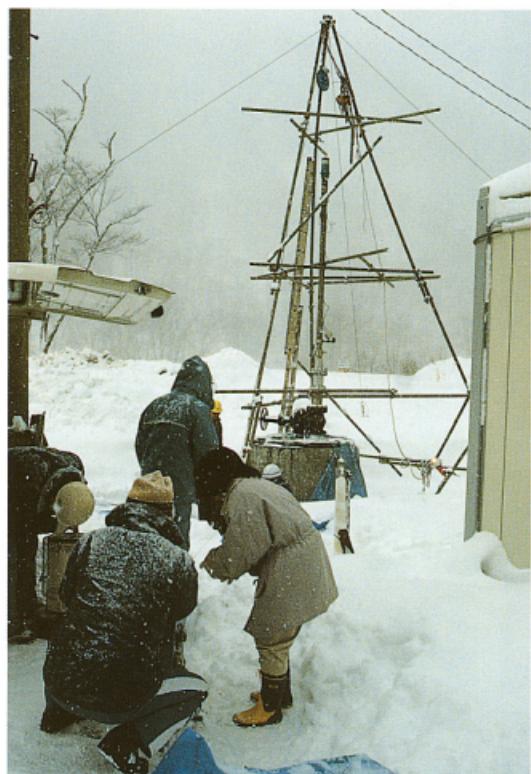
1. (左)

光ファイバーセンサによる坑井内温度分布測定(1993年12月、葛根田地熱地域6号基地にて)。あいにくの雪の中での測定である。写真ではよく見えないが、光ファイバーは径2.4mmという細いステンレス管に挿入されて前方の坑井内に吊り下げられており、地上部の端は左側のワゴン車内の測定装置に接続している。(阪口圭一)

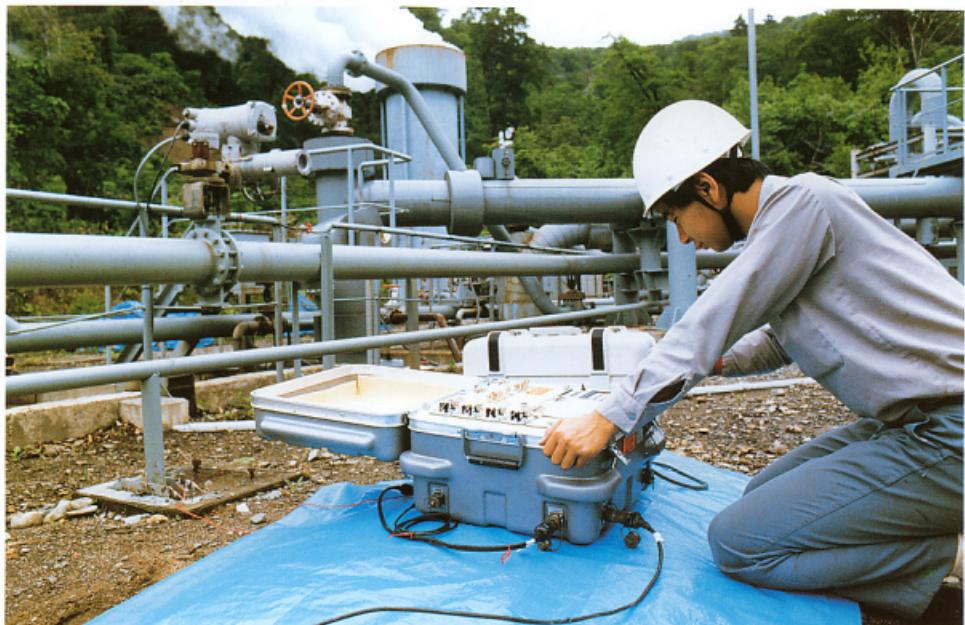
2. (下)

葛根田地熱発電所生産基地に設置した地震記録装置。実際の微小地震観測を行う前の地震記録装置の点検作業の様子を示している。地震計からの信号は信号ケーブルによって記録計まで伝送される。(杉原光彦)
