# 跳躍現象から推定される断層近傍での強いゆれ

キーワード: 1995年兵庫県南部地震, 跳躍現象, 強震動, 跳び石

NISHIZAWA Osamu, SATOH Takashi, SUGIHARA Mitsuhiko (1995): Strong ground motion near an earthquake fault inferred from upthrow of objects.

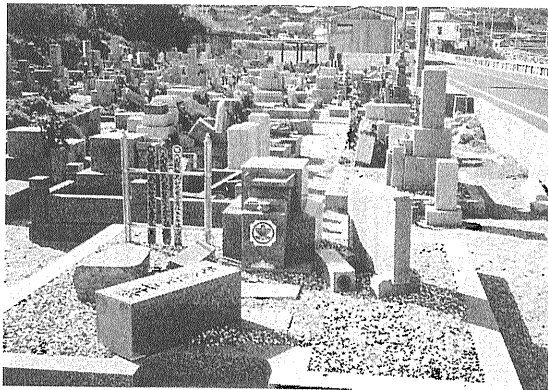
写真4 墓誌と墓石の転倒。墓石はかなり遠くに転倒しているが、墓石の右側の墓誌は倒れていない(EZ-2)。

地表の断層と墓石の転倒状況の関係を見るため、我々は墓誌の転倒の比率を調べた。墓誌は、横幅60 cm、高さ55 cm、厚さ10 cm程度の石のプレートを立てたもので、プレートは深さ2 cm程度の深さでふたつの台座に固定されている(写真4)。墓誌

はほとんど同じ大きさや構造であるので、転倒の状況を比較するのに具合がよい。一見不安定に見えるが、墓石よりも安定な場合が多い。かなりの数の墓誌が、台座が動いた形跡のないまま倒れている。これは、倒れる際に台座にかかることなく墓誌が直上に跳び上がり、台座からはずれたと想像される。台座にしっかり固定された墓誌の多くは倒れていないので、墓誌が横ゆれだけで倒れたとは考えにくい。

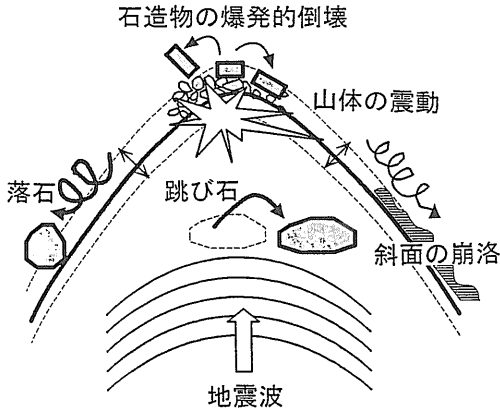
第4図 山体の影響によって地震波が増幅され石組と石碑が倒壊した。

野島藁浦から野島常盤に至る道路の右側に三等三角点「野島」(104.1 m)があるが、三角点西側の尾根の先端に立っていた石碑が爆発的に崩壊した跡が見られた。ここにはもともと第3図のような二段の石組の上に三段に積まれた石碑が立っていたものと思われる。石碑は下の石組もろとも壊れ、約4 m四方に飛び散っている。石碑は稜線にそって跳び、最上段は北西、最下段は南西の方向に、それぞれ130 cm, 180 cmの間隔で散らばっている。倒壊した石組の両側にN20°W~N25°Wで稜線にほぼ平行な地割れが広がり、幅のもっとも広いところは10 cm以上で深さは50 cmである。ここでは第4図のように、地震波が山体によって増幅され、山頂で非常に大きな振幅となって、爆発的に石組を破壊したものである。このように地下からの地震波は

山の頂上にエネルギーを集めるため、山頂では非常に大きな振幅のゆれとなる。

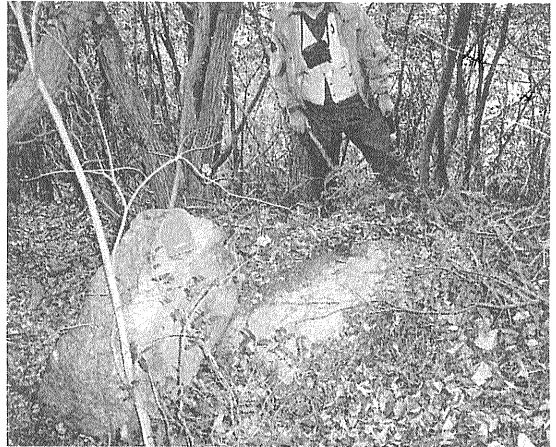
写真6 三角点「野島」にいたる山の斜面(HK-1)で見つかった跳び石。

写真6は三角点「野島」の斜面で発見された跳び石である。石の大きさは35 cm×45 cm×75 cmで90度回転して、75 cm 移動していた。石の周囲には石がずれて移動した形跡がなく、これが跳びはねるように回転して移動したことを示している。すぐそばで落石があり、1 m 程度の扁平な石が8 m 程度斜面を転がっていた。この近くには他にも落石あとがあり、落石による衝突で樹皮がはがされているのが確認された。

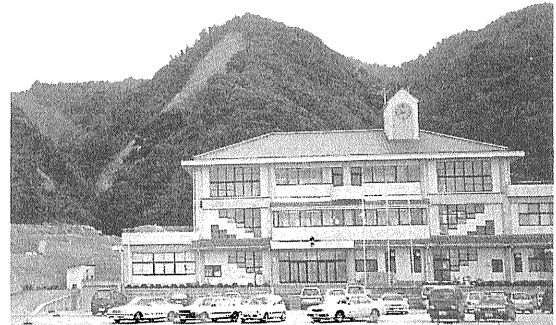
写真7 北淡町野島小学校裏の山に見られる斜面崩落。

跳び石が発見された三角点の北東の野島小学校東側の山では、斜面の崩落が見られる(写真7)。斜面崩落は、表土を掃くように生じている。これも山体による地震波の増幅作用による。
