地熱開発による環境への影響の緩和策 ニュージーランドの事例

Trevor M. Hunt¹⁾ (訳: 玉生志郎²⁾)

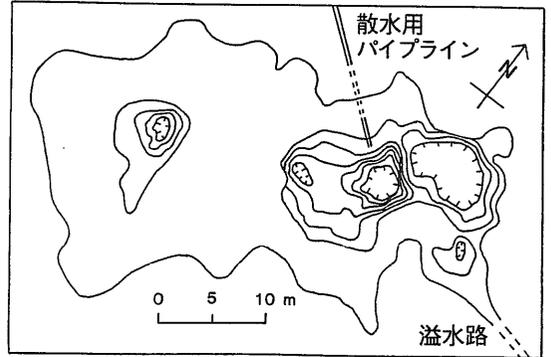
第2図 1989年時点でのオハーキ・プールの等深線図 (Glover et al, 1996)。等深線は2m間隔。

オハーキ・プールは昔の水蒸気爆発の火口跡で45×15mのほぼ長方形で、北東-南西方向に延びている。水位が低下した時期に調査した結果によると、プールは二つの不規則な漏斗型の凹地からなる(第2図)。北東部と南西部の凹地を境しているのは広い隆起部で、その高さは熱水が溢れ出している時は表面下1.5m以内にある。北東部の凹地にはいくつかの小孔ないし噴出孔があり、その最大のもは直径5m、深さ20mに及ぶ。南西部の凹地

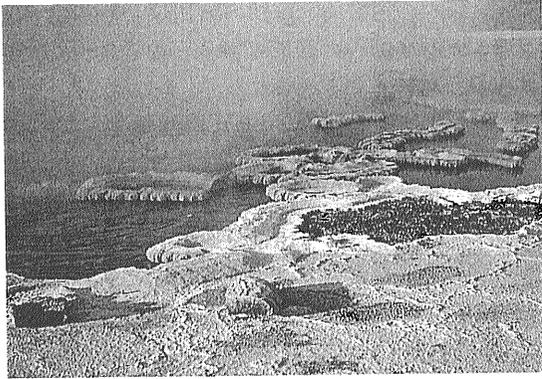
写真1 1958年のオハーキ・プール(地熱開発以前)。

このプールの周辺緩傾斜部は珪華沈殿物(厚さ不明)に覆われて、プールに近いところでは植生はほとんど認められない。プール際には珍しい渦巻き模様の珪華が凸凹に張り出している(写真1)。この縁は上方に伸びた薄板状の柱状ストロマトライトより構成されている(写真2)。ストロマトライトは主に好熱有機体藻類のような微生物が成長した結果生ずるもので、堆積物の落とし穴、接合部、沈殿物などの生物起源の堆積構造をつくる。オハーキ・プールのストロマトライトは最大径2cmで、構造のないオパール・シリカ(オパールA)の板状組織(最大厚さ $5\mu\text{m}$)から構成されている(Jones *et al*, 1997)。場所によって、円柱は葉理のある0.5cmほ

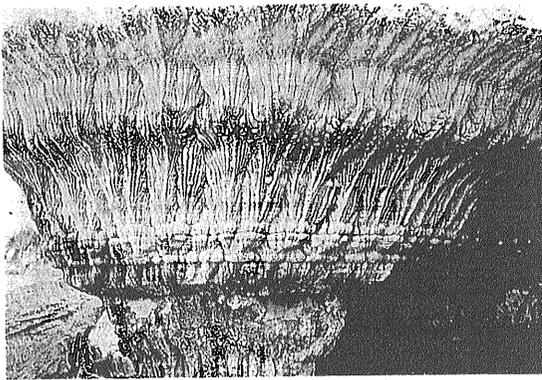
写真2 オハーキ・プール縁の柱状ストロマトライト。

どの珪華によって覆われている。円柱状のストロマトライトの外面は一般に接着剤としての方解石によって上塗りされている。ある場合には、ストロマトライト円柱の間に元来存在していた隙間が、ストロマトライトの表面と垂直な長軸をもつ板状方解石によって埋められている。シリカ薄板に挟まっているものは最大厚さ1mmの微生物マットで、それらはゆるく絡み合った微生物(現在は死滅している)から出来ている。

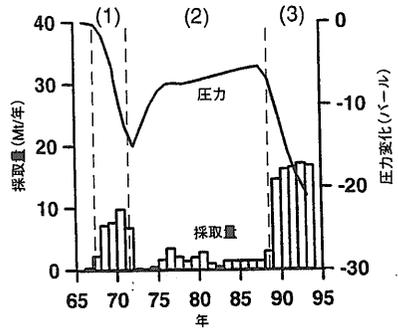
第3図 ブロードランド地区でのテスト中の年間放出量と圧力変化(Cloutworthy *et al*, 1995)。(1) 流体放出期間、(2) 回復期間、(3) 生産期間。

調査井掘削は1965年に始まり、1971年までに25本の坑井が掘削された。その多くは調査地域の西側でオハーキ・プールの近くである(Cloutworthy *et al*, 1995)。1967年半ばから1971年後半までの間、噴気テストが実施され、年間の流体採取量は約10Mt/年に増大した(第3図)。この噴気テスト期

間中、全ての分離熱水は近くのワイカト川に放流された。引き続き16年間に更に18本の坑井が掘削されたが、それらは大規模な噴気テストはなされなかった。そのため、年間平均流体放出量はわずか1.5 Mt/年で、最大でも3.5 Mt/年を越えなかった(第3図)。この期間は“回復期間”と考えられる。オハーキ発電所の運転(設備容量116MWe)は1988年夏に開始され、1989年11月に完成した。流体採取量は1990年には16.2 Mt/年に上昇し、それ以降ほぼ同量を採取し続けている(第3図)。運転開始以降、ほとんどの分離熱水および凝縮水は生産ゾーンの周辺部に還元されている。採取量と還元量の差は現在約6 Mt/年である。プールに最も近い還元井BR12は北方約450mに位置し、また最も近い生産井は北西約150mに位置する。

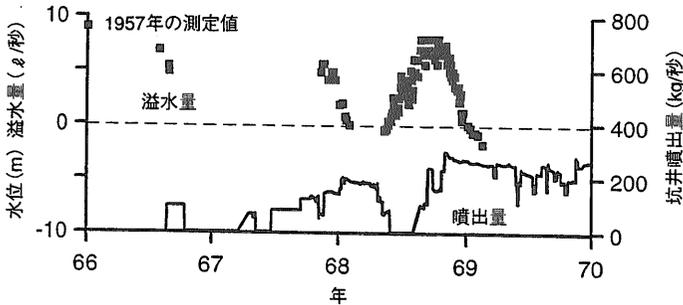
第4図 噴気テスト期間の一時期のオハーキ・プールからの溢れ出る流量の変化(Glover *et al.*, 1996)。プール近傍の坑井を開放させると溢れる流量は減少し、閉鎖すると増大する。

プールの周りの広い珪華分布域は、この地域が長期間、流体を溢れ出させていたことを示している。噴気テスト期間以前の計測では、浴槽に流入している水路での流量は通常約9リットル/秒(第4図)であるが、突然、流量や水位が変化することが知られていた。

オハーキ・プールでの開発による主要な環境影響は、流量と水位の変化である(Glover *et al.*, 1996)。測定結果は流量が近くの坑井の作動に大きく影響されている事を示している(第4図)。噴気テスト期間中、近くの坑井を噴気させると、プールの流量は減少し溢水が止まり水位が低下した。1968年に噴気が減少し一時的に停止したとき、水位は上昇しプールから水が溢れだし、その流量は約8リットル/秒まで増加した。噴気が再開された直後には、安定していた流量は急激に減少し溢水は停止した。そして1969年2月には水位は流出口の1.8m下方まで低下した(第4図)。この頃、プー

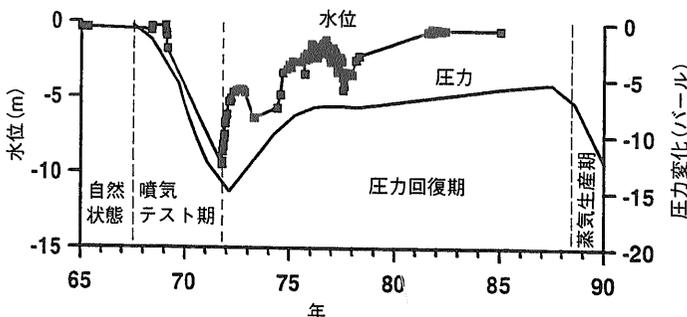
第5図 オハーキ・プールの水位変化(Glover *et al.*, 1996)。

ル縁から張り出した何ヶ所かが崩壊した。これは水の浮力の喪失したこと、および、または空気にさらされた事に関連した熱応力による破壊によるものと思われる。水位低下に関するデータは、1971年10月に水位が9.5mまで低下するまで得られていない(第5図)。1971年の残りの期間中には水位は上昇し、1972年7月には最高4.5mまで回復した。しかし、1973年4月には再び6.4mまで低下した。これ以降、水位が5.7mになる1974年5月まで測定データは再び欠如している。その後、水位は急上昇し1974年11月には3.1mまで達したが、それ以降1976年中期までは緩やかに回復している(第5図)。1972年7月から1974年11月までの水位の一時的な降下の理由は不明である。なぜならば、この期間中、近くの坑井からの噴気は僅かであったからである。残りの回復期間中には、多くの噴気および干渉テストが行われ、そのためプールの水位は最大4mの変動を起こしている。これらの変動を除くと、水位は一般に上昇傾向で1981年10月には断続的に溢れ出し始めた。この水位の上昇は近くの坑井からの分離熱水の還元を手助けされたものである。それ以降、生産が始まる1988年8月までプールは断続的に溢れ出し、その流量は最大2リットル/秒であった。生産期間中はプールの水位は一般に溢水させるに十分なものであった。

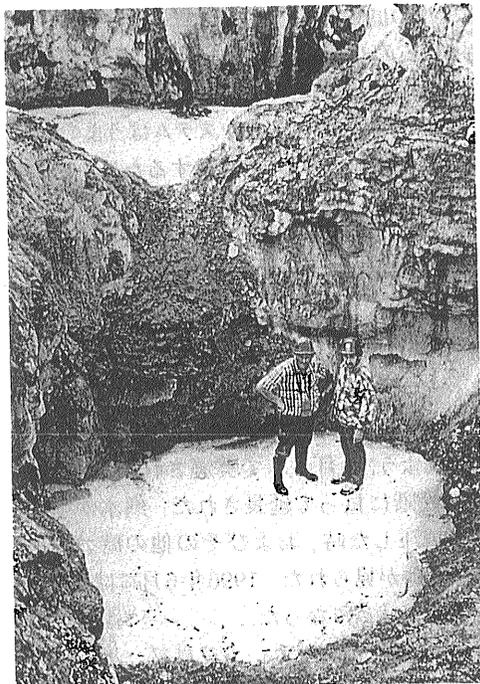
写真3 1989年9月に実施された、プール底の噴気孔を密封するためのコンクリート工事。

地元のナーティ・タフの人々は噴気テスト期間中の水位変動によってプールが物理的被害を受けていることを知ったので、分離地熱流体でプールの水位を一定に維持する計画に開発側と合意した。その許可内容はプールに最大300t/時の流体を入れること、および最大36t/時(100℃で約10.4リットル/秒相当)の流量を溢れ出させることである。しかし、プールの容量は大きく、溢れ出させることは出来なかった。この問題を解決するため、プール底面のいくつかの噴出口を密封した。この作業は1989年に始まり、噴出口は600m³の巨礫と岩石によって埋められた。その表面近くは安定した作業ができるようサイズの小さいもので充填され、その上に軽量金網で補強されたコンクリート層が張られプールの側壁と密着された(写真3)。北東部の噴気孔

すべてと南西部の一部は完全に密封されたが、南西部の浅部噴気孔は密封されなかった。それは圧力が上がり水蒸気爆発を制御できなくなる危険性を軽減させるためである。
