オハーキ(ブロードランド)地熱発電所開発による地表兆候への影響

ニュージーランドのオハーキ(ブロードランド)地熱発電所の開発地域内にあるオハーキ・プール(別称ナーファ)は、本地域での最大の地表兆候地で、熱水がしばしば沸騰し溢れ出している。このプールはマオリのナーティ・タフ族により数世紀にわたり調理用・浴用に使われてきたもので、彼らの日常生活に必要な不可欠なものとなっていた。(詳しくは本文37-42頁参照) <ニュージーランド地質・核科学研究所 トレーバー・ハント博士・著、玉生志郎・訳>

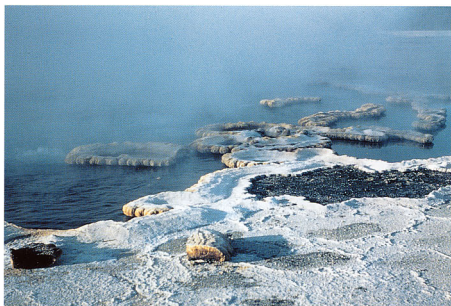
1. 1958年の地熱開発以前のオハーキ・プールの状況。
プール中央部では自然状態で激しく沸騰していた。プール周辺部では珍しい渦巻き模様の珪華が成長し張り出している。ストロマトライト(本号、表紙参照)の表面部に相当する。

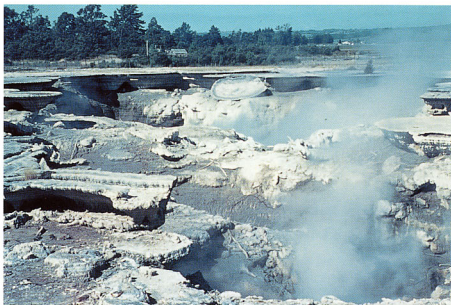
2. 1969年2月のオハーキ・プール。
近くの坑井からの噴気テストのため、プール内の水位は低下した。噴気テストを止めた後、水位は徐々に回復したものの、再び溢れ出すようになるまでには約10年の歳月を要した。

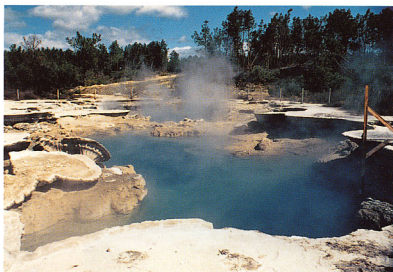
3. 1989年2月のオハーキ・プール。
地熱発電所の本格的な運転開始時期で、水位は再び低下し始めた。

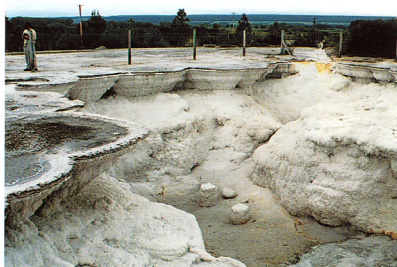
4. 1995年11月のオハーキ・プール。
生産井からの分離熱水をプールに供給する
パイプラインを敷設するため、プールは排水された。
