## 最近の岩盤崩落の事例

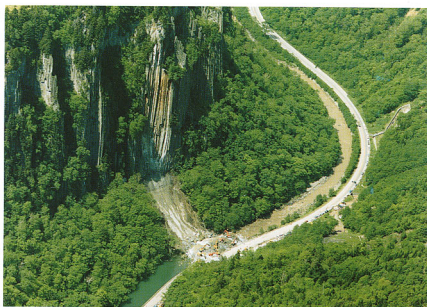
1. 1987年6月9日午前6時15分頃、北海道上川郡層雲峡の天城岩が比高145m、幅20mにわたって崩落。柱状節理構造の層雲峡塔結凝灰岩がその節理面から剝離、ほぼ鉛直の急崖斜面を滑落。崩落岩塊は崖下の樹木を根こそぎ取り、石狩川を瞬時に横断し、100m以上も離れた国道39号線に達し、通行中の車両を直撃した。3名が死亡しサイクリング途中の6名が重軽傷を負った。

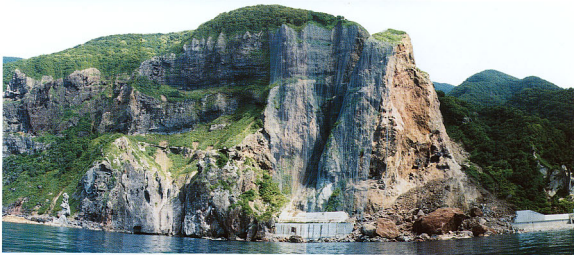
2. 1997年8月25日午後2時30分頃、北海道島牧村の国道229号線第2白糸トンネルの瀬棚町側巻き出しが、約100mにわたって圧壊。高さ約70m、幅約30m、厚さ約10mに及ぶ主に角閃石石英安山岩質水冷破砕岩が下位のシルト層境界から崩落した。急崖の上方はほぼ平坦な面を形成し、さらに、写真からもよく見えるように海岸線とほぼ直交するようにガリ浸食による溝が多く形成されている。

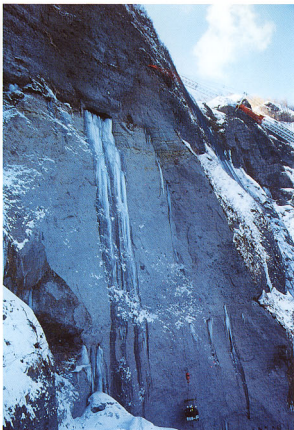
3. 1996年2月10日午前8時10分頃、北海道古平町の国道229号線豊浜トンネルの古平側坑口において、坑口直上の岩盤が剝離、含角礫成層火山岩の地層境界部から落下した。偶然にも通りかかった路線バス1台と乗用車が遭難し、事故発生以来8日目にして全員の遺体が収容された。崩落箇所は他の国道229号線沿いの地形とほぼ同じように、遷急線の下部が急立し、いわゆるオーバハンク状を呈していた。ユニット境界には湧水が確認される(右写真)、左写真は崩落岩体下部、トンネル直上を撮影。写真右側が古平側、左側が余市側であり、右側にはトンネル巻出し部が見える。

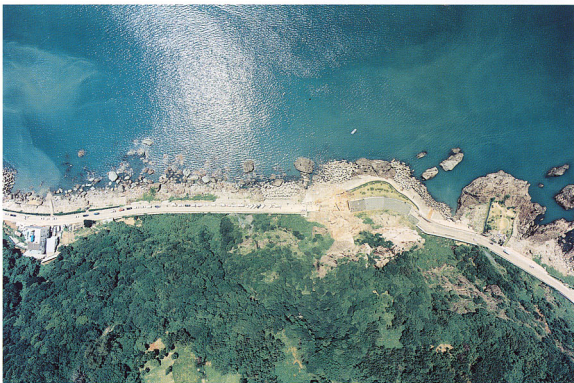
4. 1989年7月16日午後3時20分頃、福井県越前町玉川地先の落石覆工上部の岩盤斜面が高さ25m、最大幅30mにわたって崩落。主に凝灰質角礫岩がほぼ鉛直方向に発達した節理面から剝離、ブロック状にトップリングを起こし、落石覆工30m区間を直撃した。たまたま通りかかったマイクロバスが遭難し、乗客15名の方全員が死亡。
