野付半島トドワラ付近で認められる地盤沈下に伴う急激な海進現象

<七山 太¹⁾・石渡一人²⁾>

NANAYAMA Futoshi and ISHIWATA Kazuto (2014) Rapid transgression due to land subsidence around Todowara, Notsuke peninsula, eastern Hokkaido.

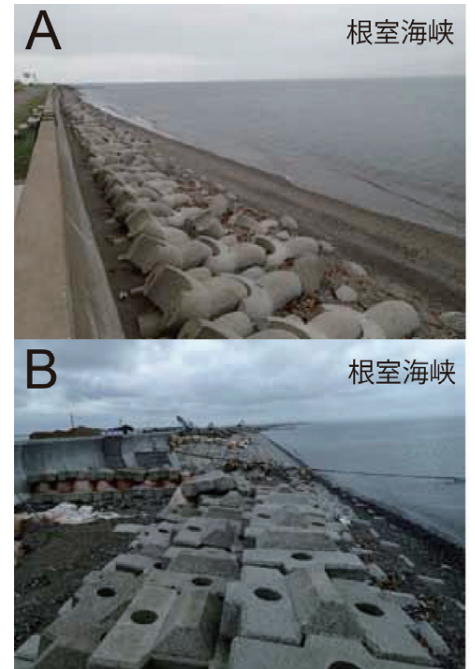
第2図 根室海峡側の護岸された海岸。海岸浸食対策として、現在も継続されている。A, Bの位置は第1図参照。

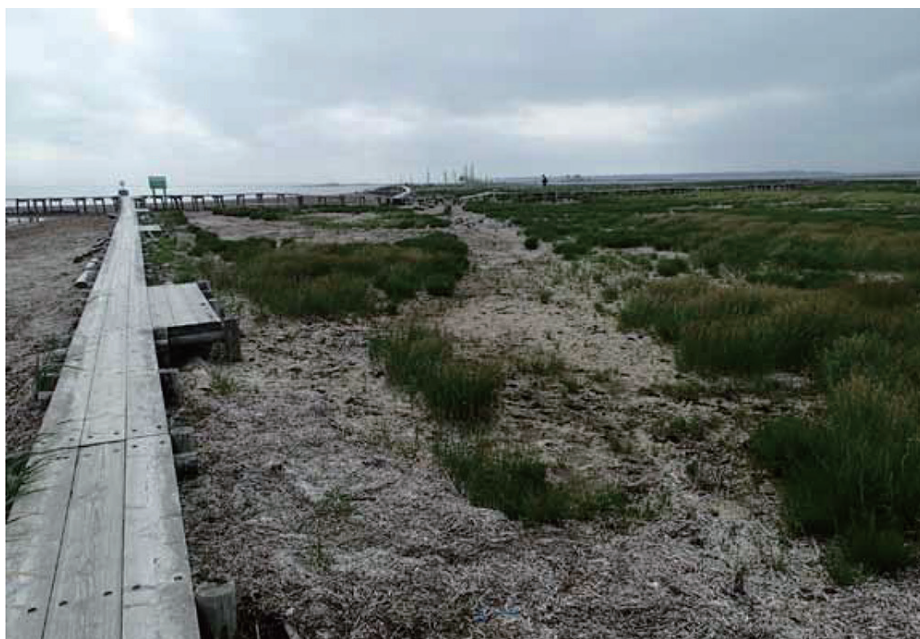
第3図 トドワラの木道付近では、満潮時に海水が定期的に流入し、湿原の干潟化が著しく進行している。白く表層を覆っているものは昆布等の海藻類である。写真の位置は第1図参照。

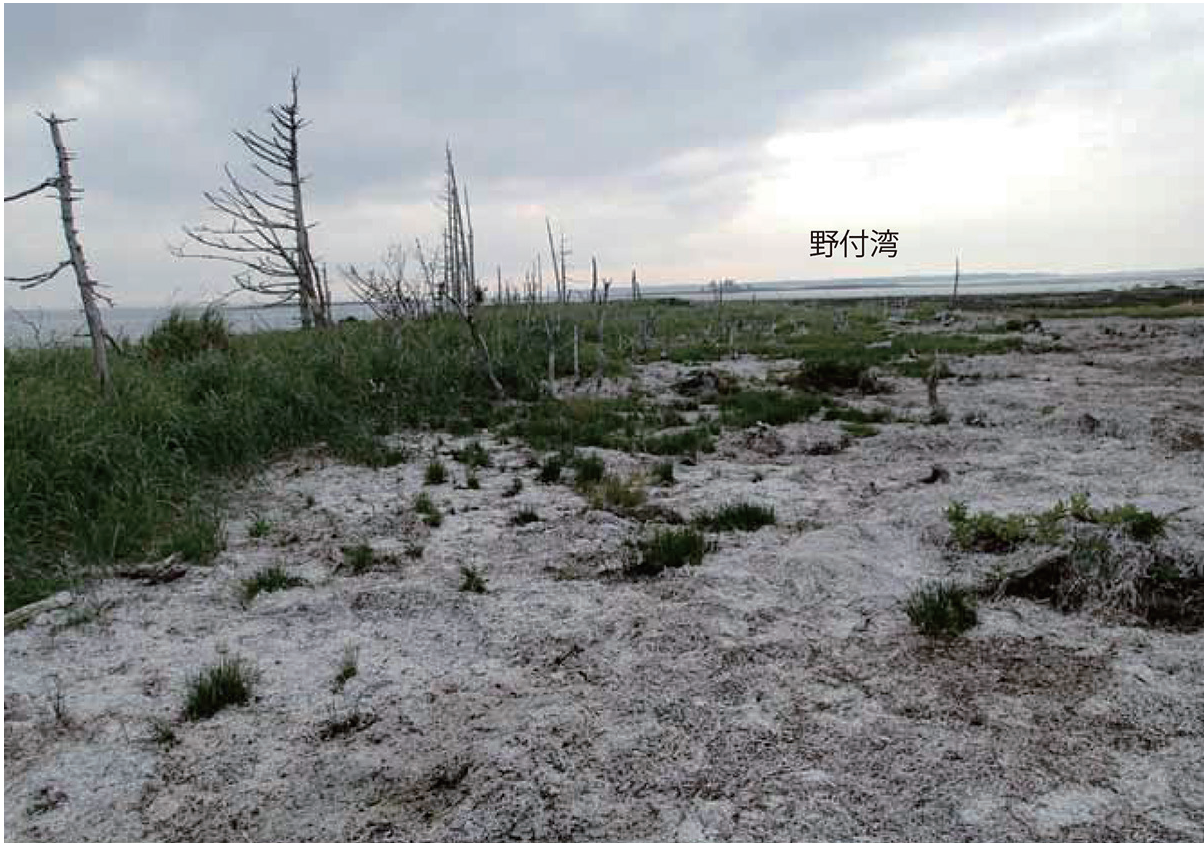
第4図 トドワラの先端部付近. 湿原地下のウォータープールにより, 少なくとも150年前からトドマツとアカエゾマツの森林が存在していたが, 近年の塩水の浸入により, 樹木が立ち枯れている. 写真の位置は第1図参照.

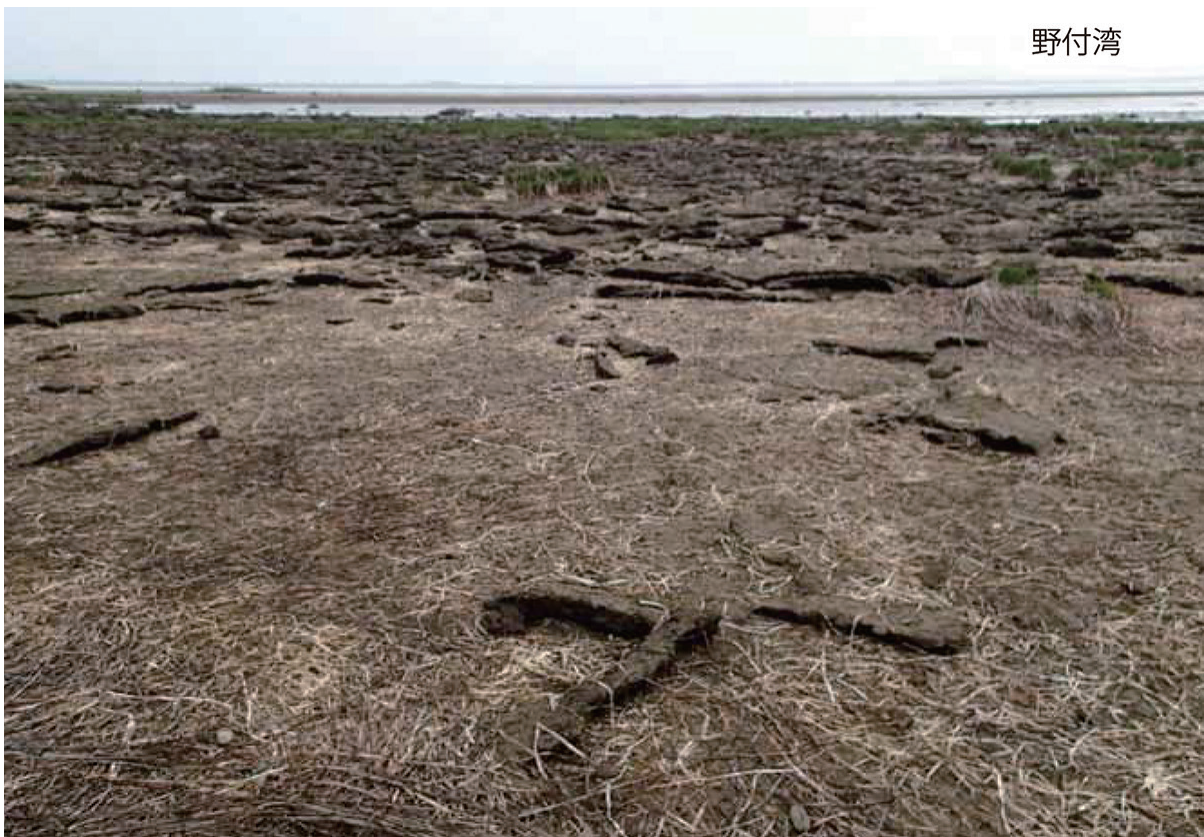
第5図 湿原表層の泥炭層が波蝕され, 干潟環境に散在している. 泥炭は繊維質で定常の波浪では泥炭のブロック化は起こりにくいことから, 冬季の高波浪時に発生しているものと思われる. 写真の位置は第1図参照.
