国際応用地質学会第 11 回アジア地域会議と ヒマラヤ山麓の地質環境

KOMATSUBARA Taku (2018) Asian Regional Conference 11, International Association for Engineering Geology and Geologic Circumstances in the foot of Himalayas.

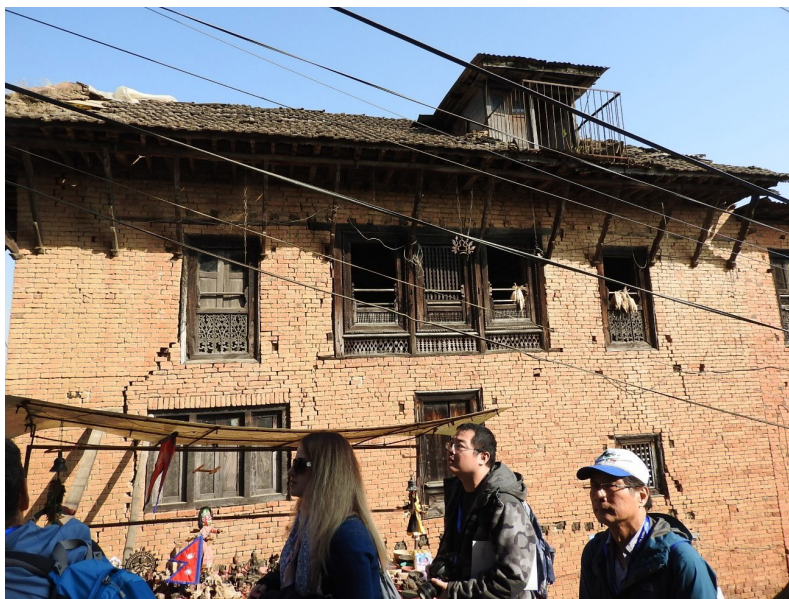
写真3 レンガが少しずれてしまった家.

ネパール・ゴルカ地震によって被害を受けましたが、寺院の修復はほぼ完了し精緻な彫刻を施した美しい寺院を見ることができました。門前町では一部に建築中の家や、壁のレンガがずれたままの家もあり、修理前の家にそのまま人が暮らしている様子うかがえました (写真3)。

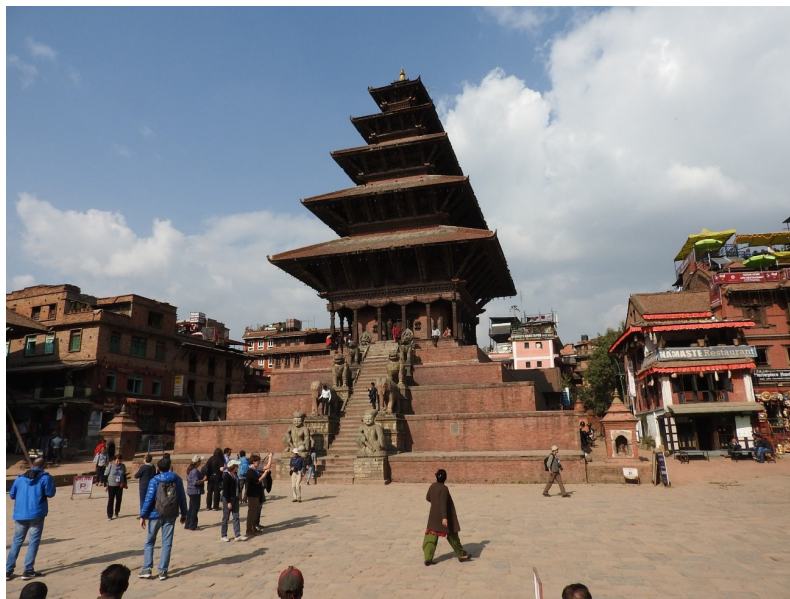
写真 4 被害が軽微だったニャタポラ寺院。

立地します。世界遺産に指定されている王宮前広場(ダルバール広場)は、寺院や塔などの伝統的建築物が建て並び、人が行きかう中で山羊が悠々と寝ている・・・まるで中世にタイムスリップしたかのような不思議な感覚に捉われる広場です。バクタプルには、歴史上しばしば地震に襲われてきた記録があり、特に 1934 年のビハール地震では大きな被害を受けたとのこと。しかし幸いにも、今回のネパール・ゴルカ地震による被害は限定的で、石造建造物の倒壊はありましたが、高さ 30 m の 5 層の寺院として有名な 1,700 年建設の木造寺院・ニャタポラ寺院では最上階まで上がることができました。先に歴史的建造物では被害

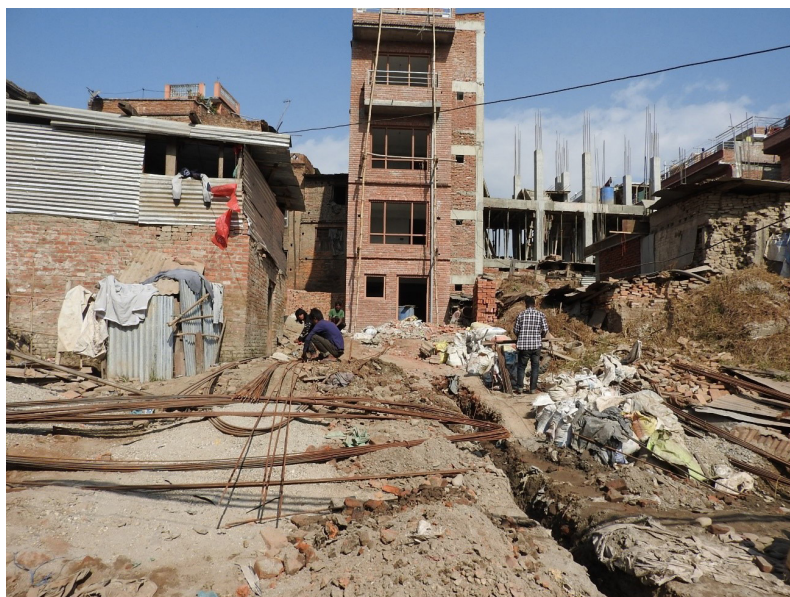
写真 5 バクタプル市街の建築中の家。

一方、広場を取り巻く市街は、迷路のように入り組んだ道を挟んで中層のレンガ造りの家が密集しています。地震後 2 年半経過しているためか、一般住宅に関していえば、一見した限りでは地震による傷跡はわかりませんでした。しかし、ところどころで鉄筋を入れた柱を立てている工事風景が見られ、今はまだ復興途上という感は否めませんでした。

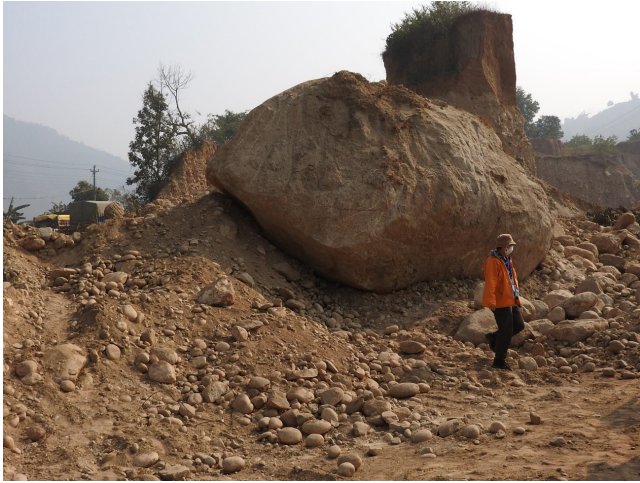
写真 12 トリスリ川の堆積段丘堆積物中の巨大な円礫。

ネパールきっての大河川の1つであるトリスリ川は、V字谷をなす川ながら、ミッドランドを横切る区間では連続的な河岸段丘を伴っています。この川は氷河を抱く7,000 m級の山々に源を発し、わずか50 km程度でミッドランド(とはいっても標高1,000～3,000 mの山岳地帯ですが)に流れ込む急流河川です。河岸段丘の堆積物も日本の川とは一味も二味も違います。写真12はカトマンズとポカラの中間地点・ムグリンの少し東のアダムガート(Aadamghat)で見た段丘堆積物中の巨礫ですが、いったいどこからこのような巨大な円礫が流ってきたのか、大変興

味深く感じました。長谷川先生とともに引率して下さったランジャン先生（トリブヴァン大学）によれば、氷河湖の決壊に伴ってトリスリ川を流下した巨大土石流と、その後の掃流的な流れに伴う河川成の堆積物によって、厚い堆積物からなる堆積段丘が形成されたと考えられているとのこと。確かに段丘堆積物の下部は基質支持の不淘汰な塊状の層相を示す、多種の礫からなる礫層でできております。この堆積段丘はトリスリ川沿いに長く連続するもので、いつの時代に形成されたものか大変興味深く感じました。

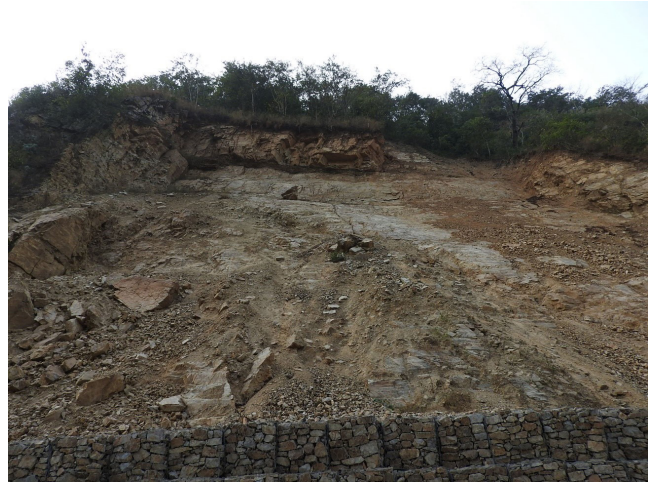
写真 13 クリシュナビール地すべりの現況。

2000年8月にこの道路を襲った地すべりは首都カトマンズを11日間にわたって孤立させる、国家的な危機をもたらしました。この地すべりが起きた場所は、カトマンズの西83 kmに位置するクリシュナビール（Krishunabhir）地すべりです。この地すべり地は、主に先カンブリア紀から古生代前期に浅海で堆積したヌワコット（Nuwakot）層群の粘板岩によって構成されています。この地層は、風化が激しく開口節理が多いため、強度が著しく低く、クリープを起こしやすい地層です。

2000年のモンスーンは降雨量が多かったのですが、8月11日について大量の土塊が崩落、一時はトリスリ川をせき止めるダムを形成しました。豪雨を誘因とする地すべりでした。応用地質技術者は比抵抗探査によりすべり面の深さを10 mと求め、早急に対策工を施しました。対策工は、不安定土砂の除去、斜面頂部の排水と水管理および植

生工による斜面の強化という3本柱で行われ、2007年に対策工は一応の完成を見ますが、現在でも一部で浮き石が露出しており、道路を通行する者にとって油断できない場所です（写真13）。

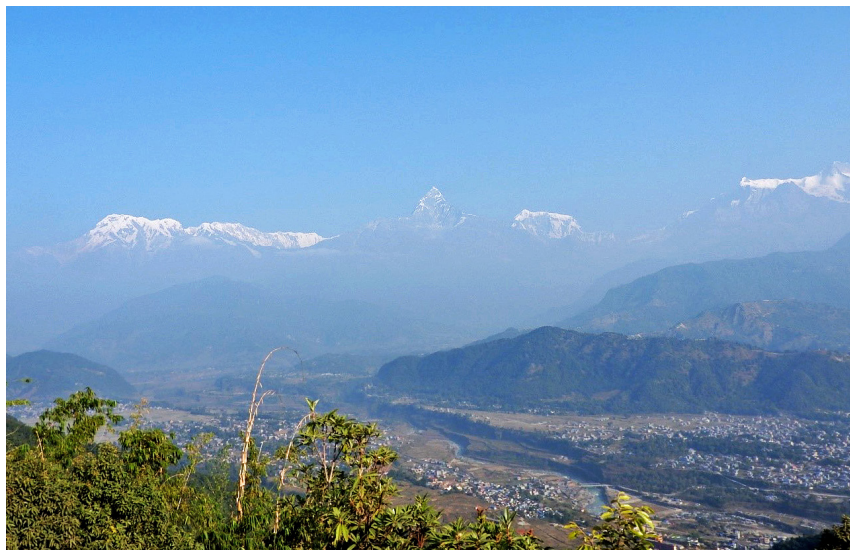
写真 15 サランコットの丘(西峰)から眺めるアンナプルナ連峰とセティ川の段丘
左の白い峰がアンナプルナ I 峰(8,091 m)、中央の青い三角錐の峰がマチャプチャレ(6,997 m)、
右端の白い峰がアンナプルナ II 峰(7,937 m)。

巡検の真ん中では、ネパール第 2 の都市・ポカラの北にあるサランコットの丘西峰(標高 1,352 m)に小型バスで登りました。この丘は、西にダウラギリ(標高 8,167 m)、正面にアンナプルナ(主峰アンナプルナ I 峰: 8,091 m)、東にマナスル(標高 8,163 m)という 8,000 m の高峰群を望む景勝地として知られていますが、同時にアンナプルナ連峰から流下するセティ(Seti)川の河岸段丘も眺めることができます。居ながらにして、比高 7,500 m、水平距離 110 km の豪快な景観を楽しむことができる場

所は、世界広しと言えど多くないのではないのでしょうか(写真 15)。

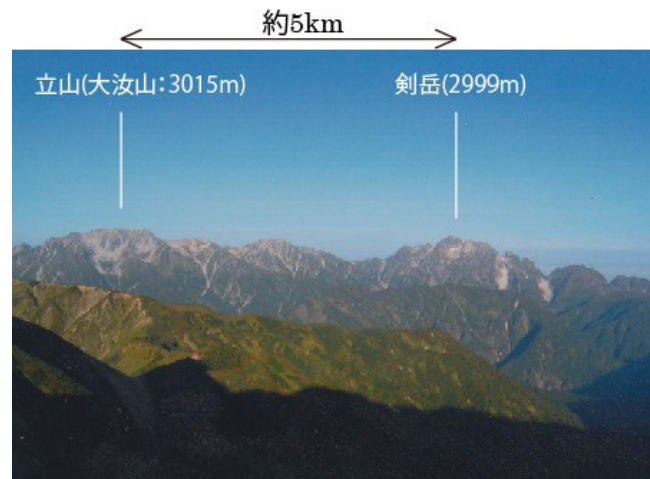
写真 17 北アルプス・立山連峰の景観 (写真 16 と比較してください。)

この丘に立って感じたことは、アンナプルナ(あるいはヒマラヤといっても良いでしょう)の地形単位が大きく、地質構造が単純なこと、です。ヒマラヤの地質構造が単純といえは怒られそうですが、たとえば写真 16 と写真 17 を見て、皆様はどのような印象を持たれるのでしょうか?

両者の違いは、①アンナプルナ連峰やサガルマタ山(エベレスト山: 8,848 m)を含むヒマラヤの広範囲が氷河による浸食を受けたことに対し、日本アルプスでは氷河による浸食は範囲が限られていたこと、②山稜部に露出する地層が、前者ではがテチス海の整然とした堆積岩によって構成されることに対し、後者では付加体・変成岩と火山岩類で構成されることによること、を反映しているのではないのでしょうか?

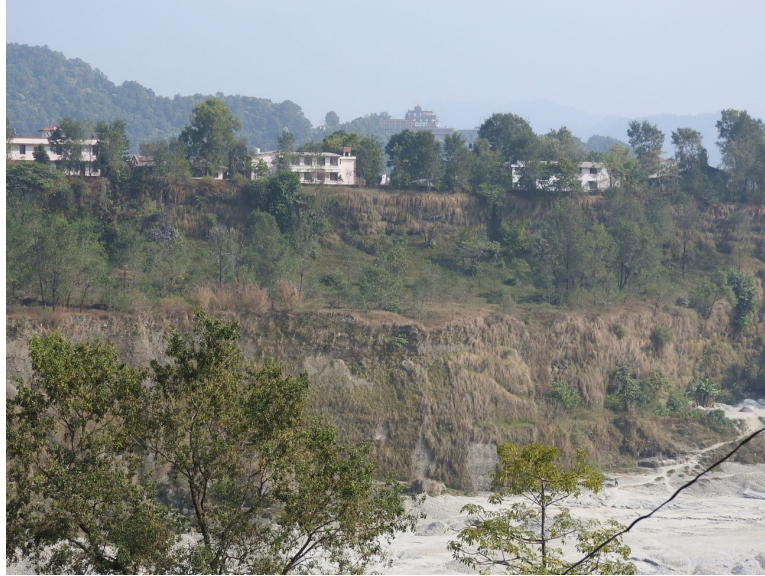
写真 18 最終氷期の湖成段丘と後氷期の河成段丘を開析するセティ川の現河床。

たとえば段丘。ポカラの周辺には川沿いに最終氷期に形成された Fluvio-glacial の湖成堆積物が分布しています。この湖成堆積物と、それを不整合に覆う後氷期の礫層は、基質中に含まれる炭酸塩分のために半固結して鉛直の段丘

崖を形成しています。このため、良好な段丘堆積物の露頭を見ることができですが、最終氷期の湖成段丘と現河床の比高は 40 m 余りに達します(写真 18)。日本では最終氷期以降 40 m の下刻作用が行われている場所は珍しくありませんが、安定大陸ではなかなか見られない現象です。そのことはヨーロッパからやって来た巡検参加者の「信じられない・・・」という表情からも読み取れました。
