## 中国四川大地震および岩手・宮城内陸地震に関する緊急調査報告 地質調査企画室

## 2008年岩手・宮城内陸地震に伴い地表に出現した地震断層の緊急現地調査（速報）

# 四川512大地震—巡検見聞二三事

## GSJ Newsletter No.46 2008/7

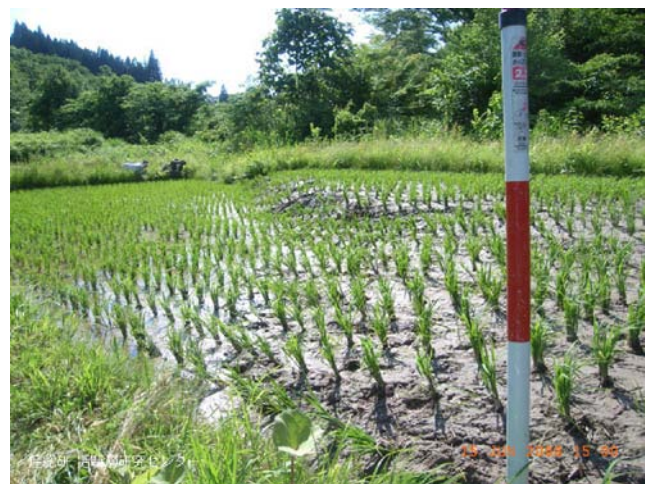
東流する真打川の兩岸を横切り、アスファルト舗装道路、水田・畦道および河床を変位させる崖が長さ 700m 以上にわたって認められます(写真1)。その走向は北東部の真打川左岸区間で北北東、真打川河床部で北東(ここでは小さな滝を形成)、真打川右岸からその西で河床を横切り再び同川左岸に出現する区間でほぼ東西と、全体として

写真1 餅転地区の真打川右岸でみられる地震断層による水田の食い違い。西に向かって撮影。

「し」の字状に大きく湾曲しています。断面形状は、逆断層に典型的な膨らみや撓曲で特徴付けられます。道路や橋が崖を横切る付近では、ガードレールの湾曲やアスファルトの座屈など人工構造物の短縮変形が認められます。変位については、どの区間とも西～北側上がりで、北北東走向区間では左ずれ成分、東西走向区間では右ずれ成分を伴っていることから、ここでは北西側のブロックが南東方向に移動するような動きが推定されます。ここでの上下方向のずれ量と水平短縮量はいずれも最大 45cm 程度と計測されました。

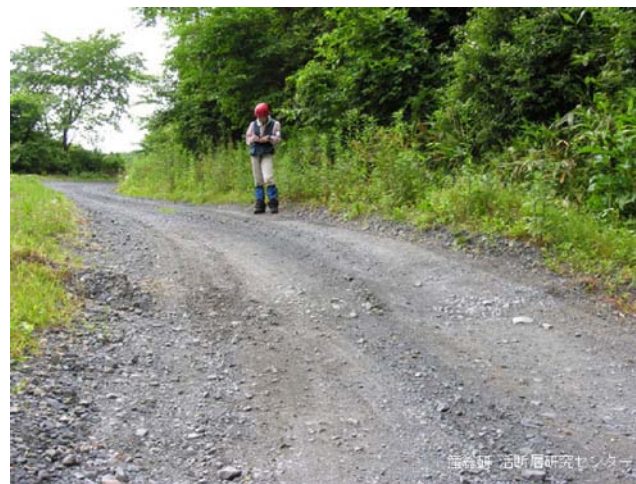
磐井川支流の本寺川上流に位置する中川付近では、水田や林道を食い違わせる北北東―南南西走向に延びる崖が認められます(写真2)。ここでは西側上がり 20～30cm と水平短縮 10cm 程度の変位が計測されました。また、これより 50～250m 西側の区間では水田面が南南東に傾動して 50cm 程度の上下変位を受けるとともに、一部では背斜状の変形も認められます。背斜状の変形を受けた水田の西方の露頭では、第三系の南に緩く傾斜する層理面に沿った逆断層センスのすべりにより、川沿いの崖に 20cm 程度のオーバーハングが形成されている様子が確認されます。

写真2 中川地区の砂利道を食い違わせている地震断層。西に向かって撮影。

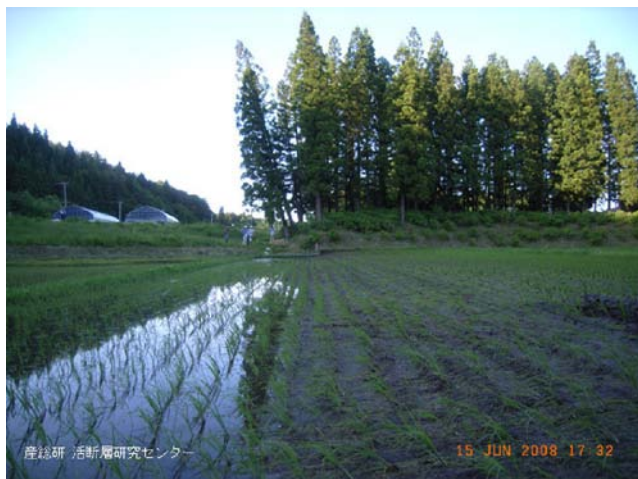
県道 49 号線を横切って、家屋、水田、牧草地およびアスファルト舗装道路などを食い違わせている南東側上りの崖が長さ 400m 以上にわたって北東走向に連続しています。畦道に生じた段差から上下方向のずれ量は最大 45cm 程度と計測されました。北東部では、樹林に食い違いが生じたことにより、樹木が傾いている様子が認められます(写真3)。この南東側上りの崖とほぼ並行して、

その数 10～100m ほど南東側の水田では、北西側上がりの緩やかな傾動が認められます。地震に伴って生じた南東側上がりの崖と北西側上がりの傾動の間には、地震以前から台地状の地形的な高まりが存在していることから、過去に今回と同じセンスのずれを繰り返してきた可能性が示唆されます。なお、本地点の北西側上がりの傾動は、東洋大学社会学部の渡辺満久教授らの調査結果の報道（6月19日 岩手日報）に基づいて、現地を確認したものです。

写真3 柵木立地区で水田および樹林を変位させる南東側上がりの地震断層。北東に向かって撮影。

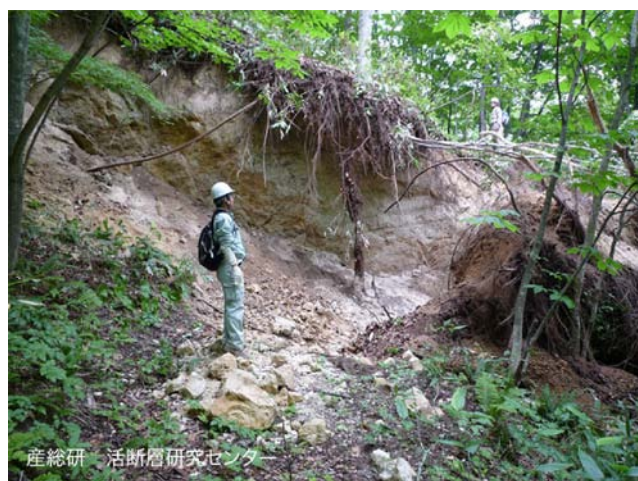
今回の地震に伴う最大規模の地すべりが生じた荒砥沢ダムの北方では、地震断層とみられる崖が約700mにわたって確認されます。ここでは、耕英地区に通じるアスファルト舗装道路が右横ずれし、その東方延長部では北向き斜面上に東北東～西南西～東西走向で北側上がりの逆向き低崖が連続します。崖の一部では北に急傾斜する断層面上に水平から約45°西に傾く条線が観察され、また林道や沢筋の

写真4 荒砥沢ダム北方の地震断層崖。北東に向かって撮影。

ずれや樹木の切断などから上下成分に加えて右ずれ成分を伴っていることが読み取れます。上下および右ずれ量はそれぞれ2～4m および4～7m と計測されます（写真4）。一方、道路の西方では地割れと高まり地形が連続し、さらに西方では東西走向区間と南北走向区間に分岐します。南北走向区間は、西向き斜面を切る西側上がりの逆向き低崖として認定されます。ここでは、崖近傍の東側ブロックの樹木が西側ブロックにめり込んでいる様子から、東西方向の短縮による変形と判断されます。今回認定された崖の東西両端では大規模な地すべりが発生しており、両者の関係が注目されます。

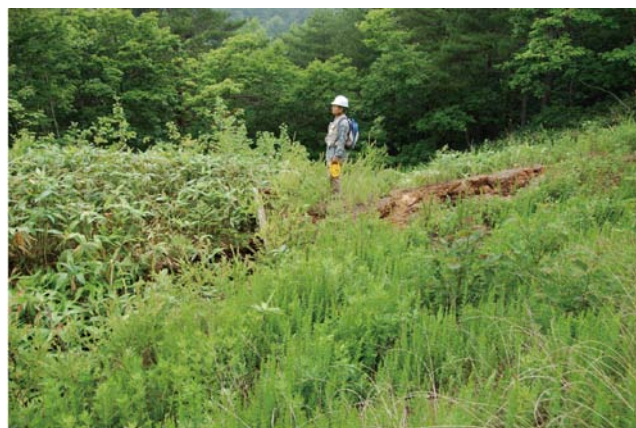
餅転地区（地点1）から約4km北方では、ほぼ南北方向に延びる谷の東側に広がる西向き斜面上に西側上がりの新鮮な逆向き低崖が認められます（写真5）。この低崖が南股川から国見山に通じるアスファルト舗装道路と交差するところでは、路面に西側上がりの段差が生じているほか、その周辺では路面や側溝、ガードレールが1m以上短縮変形している様子が認められます。道路の変状は南北走向で左ずれ成分を伴う西側上がりの地震断層による変形で説明できます。

写真5 国見山南方の西傾斜の山地斜面上に現れた比高約50cmの逆向き低崖。その一部は既存の逆向き低崖の基部に沿って生じている。西に向かって撮影。

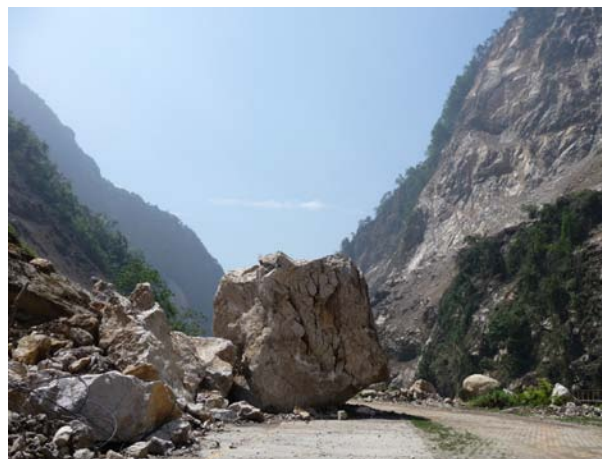
写真1 土砂滑りと落石で道路が寸断された。地震応急のため緊急に開通したが、巨大な岩塊は今でも道路の中央に残っている。

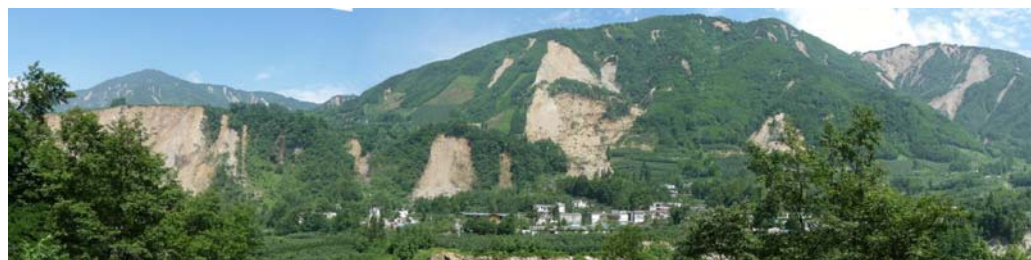
写真2 虹口渓谷沿い西側の斜面に多数の大規模な地滑りが発生した。虹口渓谷は漂流(カヌー下り)や避暑聖地として有名な観光地であり、深刻なダメージを受けた。さらに、斜面が不安定になり、雨が降ると土石流による2次災害が懸念されている。

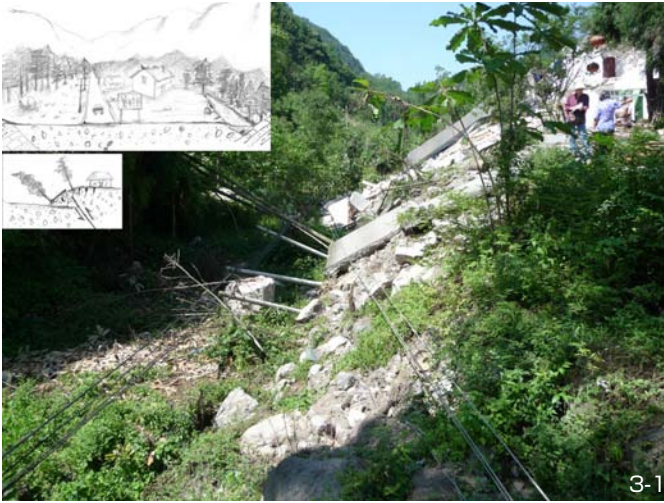
3-1 3-2

写真3 中央断層沿いにできた地震断層地形。

農家楽（観光客に田舎料理や簡易な宿泊などを提供する農家）を営んでいた農婦王氏（写真3-1右側の婦人）の証言によると地震前、道路と左側の斜面の間に広さ10数メートルの平面が存在したが、地震後、道路側が持ち上がりながら道路と斜面の距離も数メートル近くなったという。写真3-1のポンチ絵は証言による地震前のイメージと地震断層解釈図である。写真3-2は同じ場所で断崖と垂直方向のNW向きの写真で、道路が切断され、4.7mの垂直変位と5mの右横ずれを示している。これらの写真と証言は逆断層のセンスを生々しく物語っている。農家楽の庭には紫色の花が咲く桂の木があったが、断層に吸込まれてその姿が消えた。地震の数ヶ月前、ある旅行者から高価で売ってくれないかと打診されたが、農家楽の主人が断っていたと王氏が笑いながら喋った。王氏は地震時倒壊した家の下敷きとなったが、夫の呼び声で目ざめて瓦礫から自力で逃げ出した。幸いに怪我もなかった。地震後一時親戚の家に避難したが、その後政府が提供している仮住宅に入れず、ここにおいて家園（家・土地・生活環境）を見守っている。自力でここで家園を再建したいと望んでいる。しかし、地震時西側の斜面に地すべりが発生し、草刈中の50代の農婦が犠牲者となった。斜面は不安定になっており、雨季になると地すべりが拡大する恐れがある。

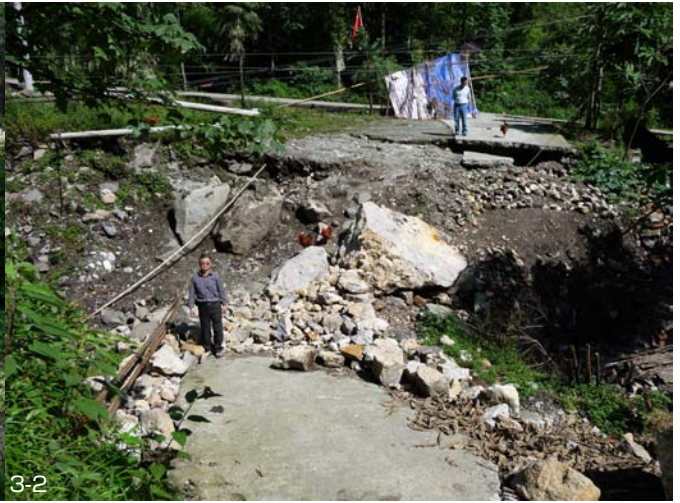
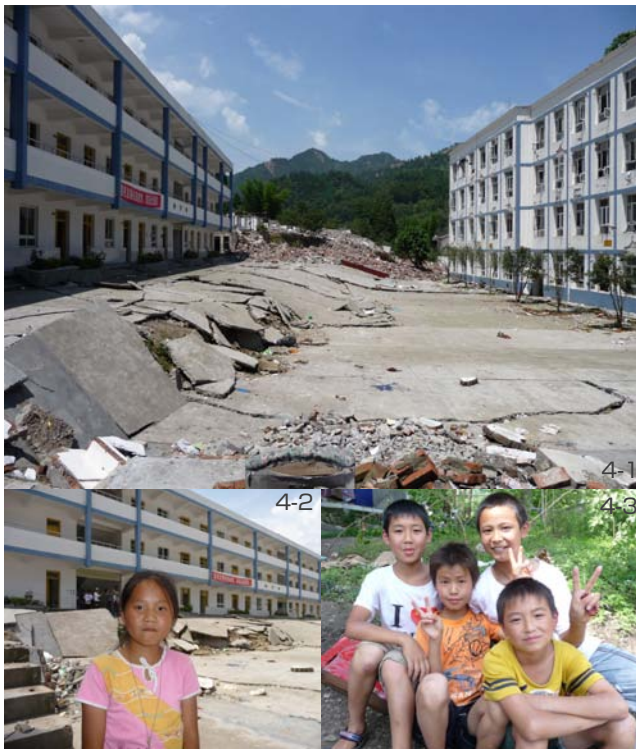
写真4 地震後の白鹿中心学校校庭（2008年7月5日撮影）

広場に断層が現れ（写真1：撮影方向は北）、左側（西）が持ち上がり水平の広場が約2m食い違っている。3階建て校舎は新しくダメージが軽い。4階建ての校舎は古くて壁が亀裂だらけ。断層沿いの建物もあったが崩壊して瓦礫になっている。写真4-1の広場の先に煉瓦の瓦礫が見えるが、倒壊した教師宿舎の跡である。校長先生の妻を含む数人の教職関係者が亡くなった。白鹿中心学校の生徒たちが断層の出現過程を目撃した。1階と2階の低学年生徒が庭に逃げ出したとき、段差はまだできていなかった。その後猛烈な破壊音を伴いながら段差が現れた。3階にいた高学年生徒たちが庭に着いたとき段差がすでにできていたという。白鹿中心学校は震央から約50km離れている。写真4-2の女子生徒の家は山の奥の標高の高いところにあるが、ダメージがひどく現在避難生活を続けている。この日はお母さんを連れて5年間楽しい生活を送った学校を見に来たと言った。写真4-3は5年生の王雨（中央）王鵬（右手前）と別の学校に通っている友達。皆笑顔を見せ、震災の陰影がどこかに消えている。地震の時は授業の最中だったため殆どの人が未倒壊の校舎の中にいた。そのお陰で、教師2人が軽い怪我をしただけで生徒全員（1046名）は無事であった。これと対照的に、盆地側に位置し断層から約30kmも離れている聚源中学校では校舎は倒壊し、数百人の生徒の命が奪われた。手抜き工事ではなかったか調査が進められているようである。

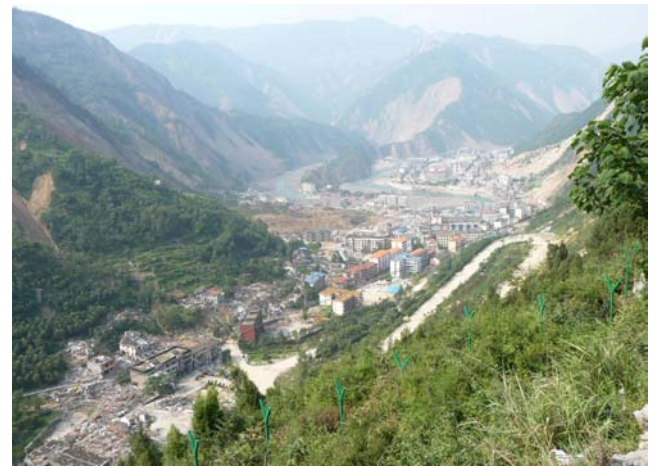
写真5 最も悲惨な被害を被った北川县城。

生存者は住民の4分の1しかなく、7割を超える人が犠牲あるいは行方不明となっている。建物の7割が全壊した。特に断層沿いの建物が殆ど崩壊した。また、大きな地滑りが周囲で発生し、多くの建物と人々が一瞬に土砂に埋もれた。疫病予防のため北川县城に進入することが厳しく規制されていて無人の“死の都市”と呼ばれている。新しい北川县城は別のところに再建するようである。
