第32回地質調査総合センターシンポジウム

神奈川の 地質と災害

講演要旨集

2019年12月12日(木)
TKP ガーデンシティ横浜

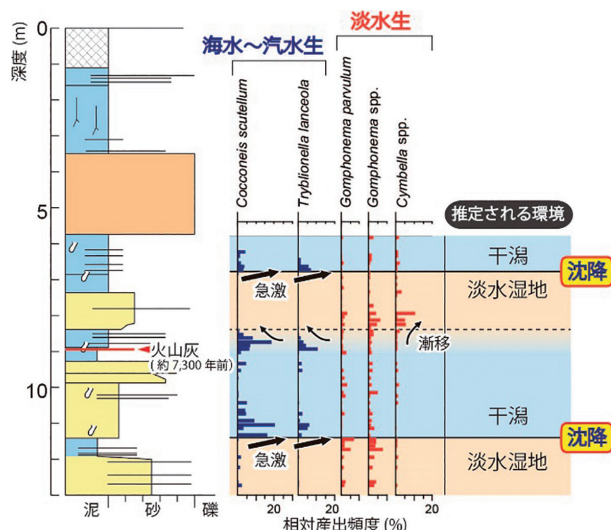
図1 平野東南部のコア試料解析から推定される環境変化

平野東南部（小田原市国府津周辺）で新たに掘削したボーリングコア試料について、珪藻化石分析や火山灰分析などから堆積環境を復元し、断層活動履歴を検討した。その結果、足柄平野では少なくとも2回、淡水湿地から潮間帯干潟への環境変化が生じたことが明らかになった（図1）。これらの環境変化は、平野内の広域で生じたことが示唆され、堆積物の層相や珪藻化石群集が急激に変化することから、突発的に環境が変化したと考えられる。これらの特徴は、これらの環境変化が国府津 - 松田断層帯の活動による沈降によって引き起こされた可能性が高いことを示しており、それぞれ7,300～7,900年前頃、6,200～6,900年前頃に断層が活動したと推定できる。
