産総研綾川千疋観測点の地質概要とコア資料

Geological overview and core data from three drilling holes at AIST integrated groundwater observation station (Ayagawa-Sembiki station) in Kagawa Prefecture, southwestern Japan

産総研は、南海トラフ沿いで発生する地震の予測精度向上を目的として、20 観測点で構成される南海トラフ地震モニタリングのための地下水等総合観測ネットワークの構築を計画し、2022 年度には18カ所目として、綾川千疋観測点（香川県綾歌郡綾川町）を整備した。綾川千疋観測点では、これまでの観測点と同様に、3つの鉛直孔井を掘削し、孔1、孔2、孔3の掘削深度は、それぞれ、333.6 m、200.0 m、30.0 mである。孔1の深度313.6~333.6 m 区間ではコアを採取し、孔1の313.6 m以浅と孔2、孔3ではカッティングスを回収した。本原稿は、綾川千疋観測点の地質概要、コア写真、地質柱状図などについて取りまとめた。

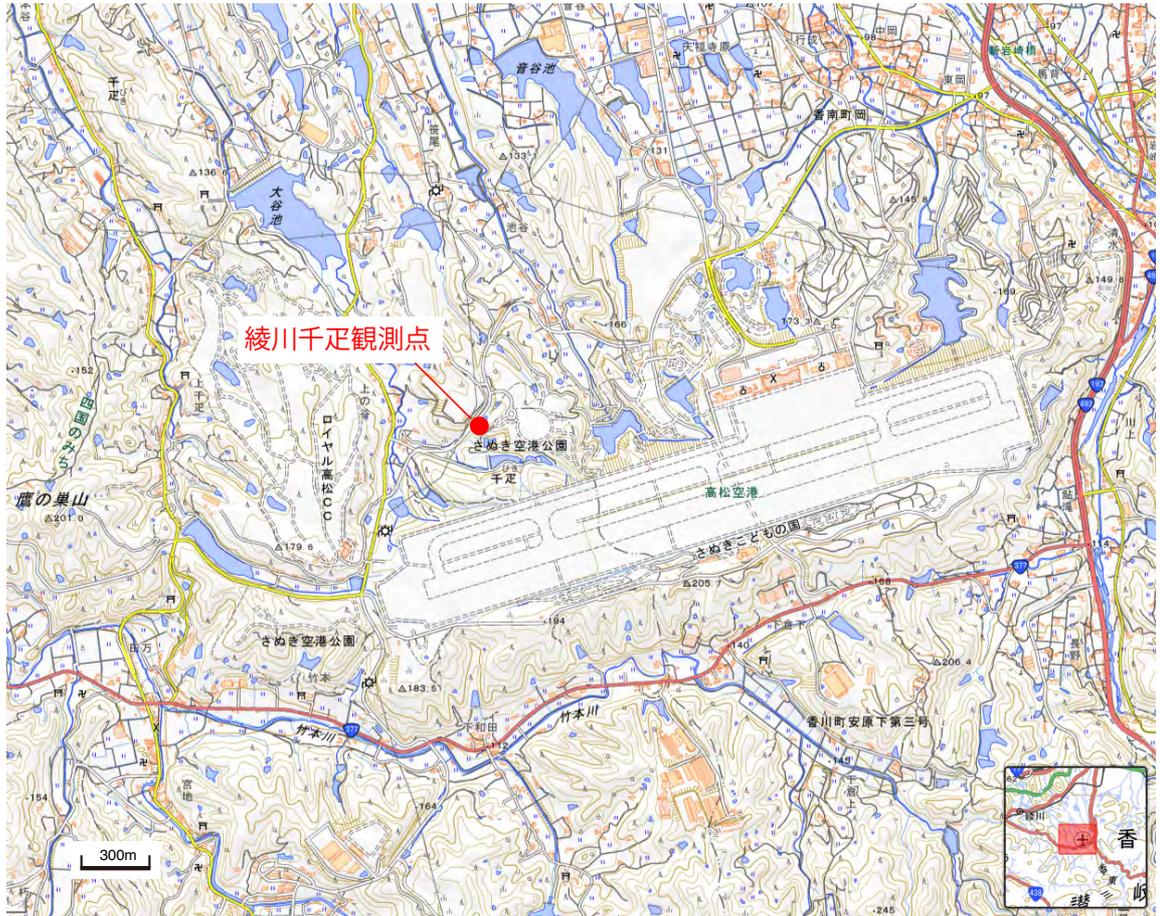
図 1 綾川千疋観測点の位置図（地理院地図、電子国土 Web に加筆）

綾川千疋観測点は、高松市と綾川町にまたがるさぬき空港公園の敷地内に位置する（図1）。さぬき空港公園に隣接して高松空港があり、観測点を含む空港周辺の地形は標高 200m 前後のなだらかな丘陵地であり、空港は南部を流れる竹本川および東部の香東川から比高約 60m の台地上に存在する。この台地は扇状地や河岸段丘であり、それらは Sangawa (1978) によって 4 面に区分されている（小林ほか, 1986）。空港周辺は南北系の谷が卓越し、南部のほうがより急傾斜になっている。観測点の北側約 1.5 km には東西走向で南側隆起の長尾断層の西端があり、領家花崗岩が上盤、砂礫層を下盤とする衝上断層を形成している（杉山ほか, 2001）。また、観測点の南側約 1 km の竹本川付近にはおよそ東北東-西南西の走向の鮎滝断層があり、断層露頭の観察などから北上がりの逆断層で右横ずれ成分を持つと考えられる（小林ほか, 1986）。

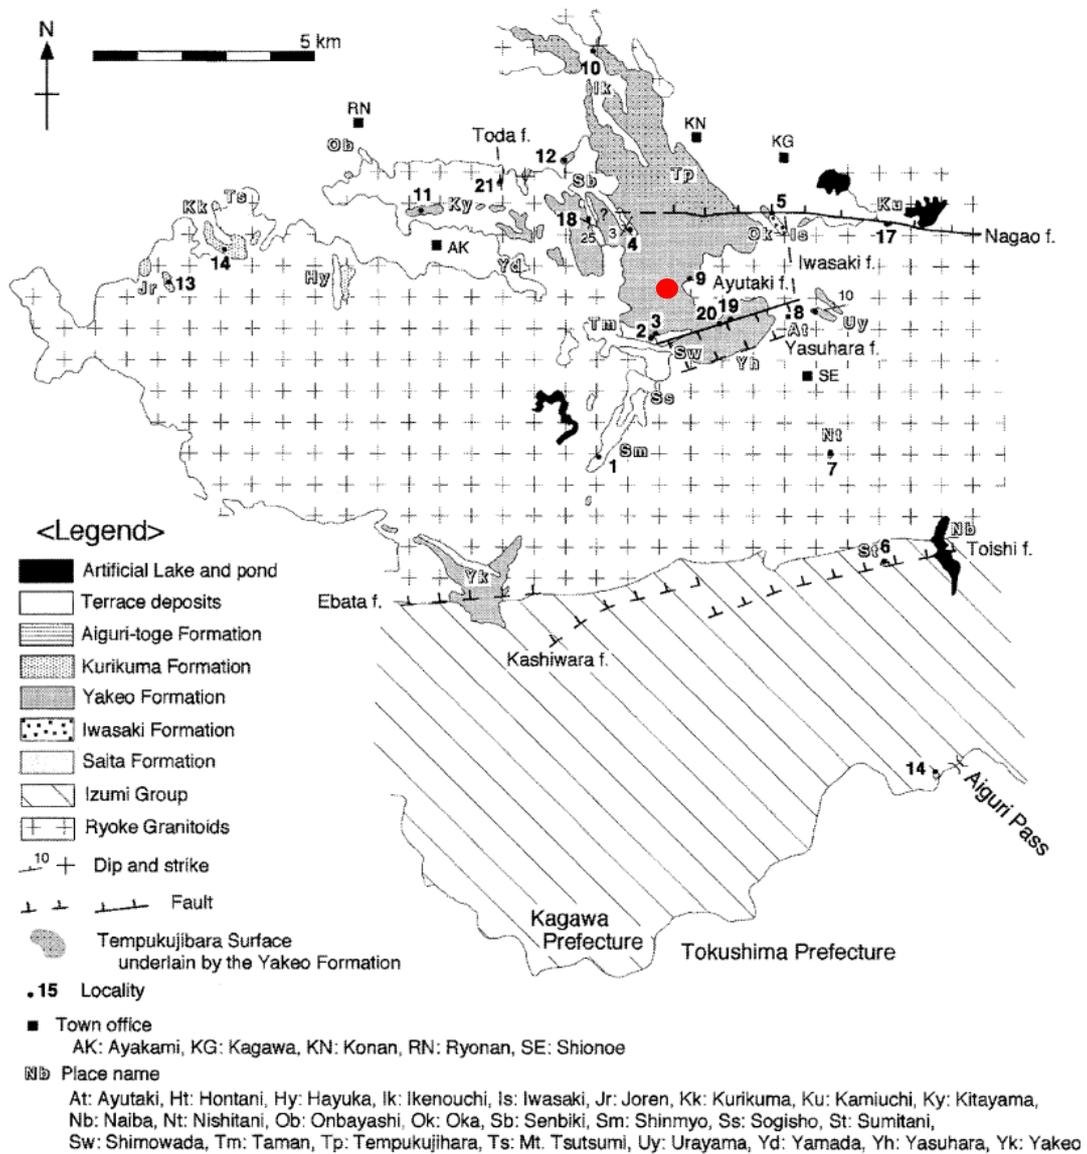
図 2 観測点周辺の地質(植木, 2001, Fig. 2 に観測点を赤丸で加筆)

本観測点周辺の地質は、主に三豊層群の焼尾峠礫層（斎藤ほか, 1962）と呼ばれる砂礫層からなる（図2）。砂礫層堆積物は南部の讃岐山脈の主体をなす和泉層群に由来し、礫は中礫から巨礫サイズの亜円礫～角礫である。礫層は弱く固結しているが、丘陵の頂部では風化して未固結である（野田ほか, 2017）。その年代は礫層中の植物・花粉化石およびフィッシュトラック年代から前記更新世～中期更新世と考えられている（長谷川・斎藤, 1989）。この焼尾峠礫層は起伏のある面で財田層とよばれる礫層を覆っており、さらに財田層は基盤の領家花崗岩類を覆っている（植木, 2001）。領家花崗岩類は南端で和泉砂礫層によって広く不整合に覆われる。二上火山帯に属する若い火山岩類に貫入されていることから、領家花崗岩類は上部白亜紀以前の貫入岩体と考えられている（平山, 1953）。岩相は全域にわたり均質な角閃石黒雲母花崗閃緑岩で、一部では破砕作用を受け、また黒雲母花崗閃緑岩、黒雲母花崗岩、半花崗岩が一部に見られる。主要構成鉱物は斜長石、石英、微斜長石、黒雲母、角閃石である（平山, 1953）。

焼尾峠礫層について層厚を示すデータは乏しいが、Sangawa (1978) は綾川町千疋付近の焼尾峠礫層は層厚 10m 以下であるとしている。財田層は 50m 以下の層厚で、空港西部付近のボーリングでは少なくとも 10m の層厚がある（植木, 2001）。以上から、観測点付近は表層から順に焼尾峠礫層、財田層、領家花崗岩が分布し、礫層と領家花崗岩類の境界は地下数 10m に位置すると考えられる。

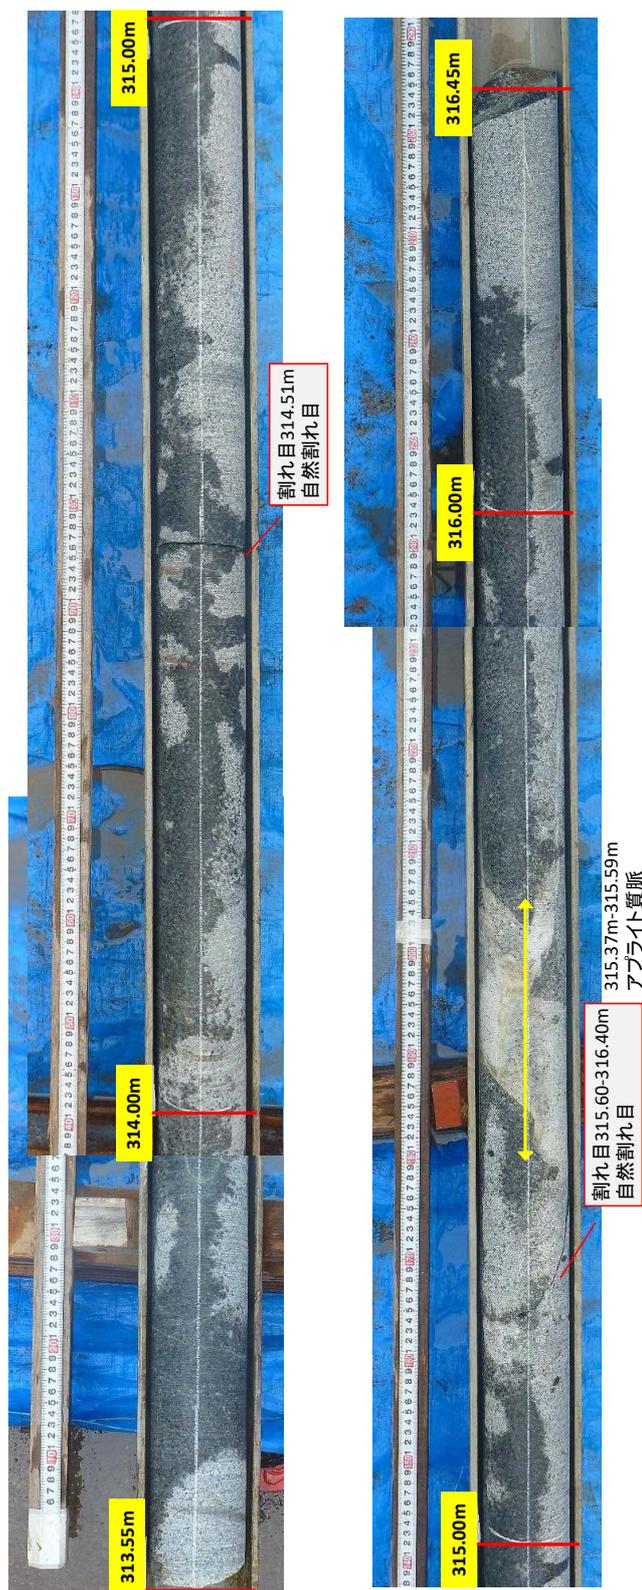
図 3(a) 回収直後のコアの観察結果 (コアリング掘削 1 回目)。

図3(a)~(g)にコアリング時に回収された直後のコアの簡易観察結果を示す。

掘削深度 (m)	掘進長 (m)	掘削時間 (分)	回転数 (rpm)	給圧 (Mpa)	送水圧 (Mpa)	引張荷重 (t)	備考	地質
313.55~316.45	2.90	300	160	1.5t	0.5MPa	0.8t		花崗閃緑岩

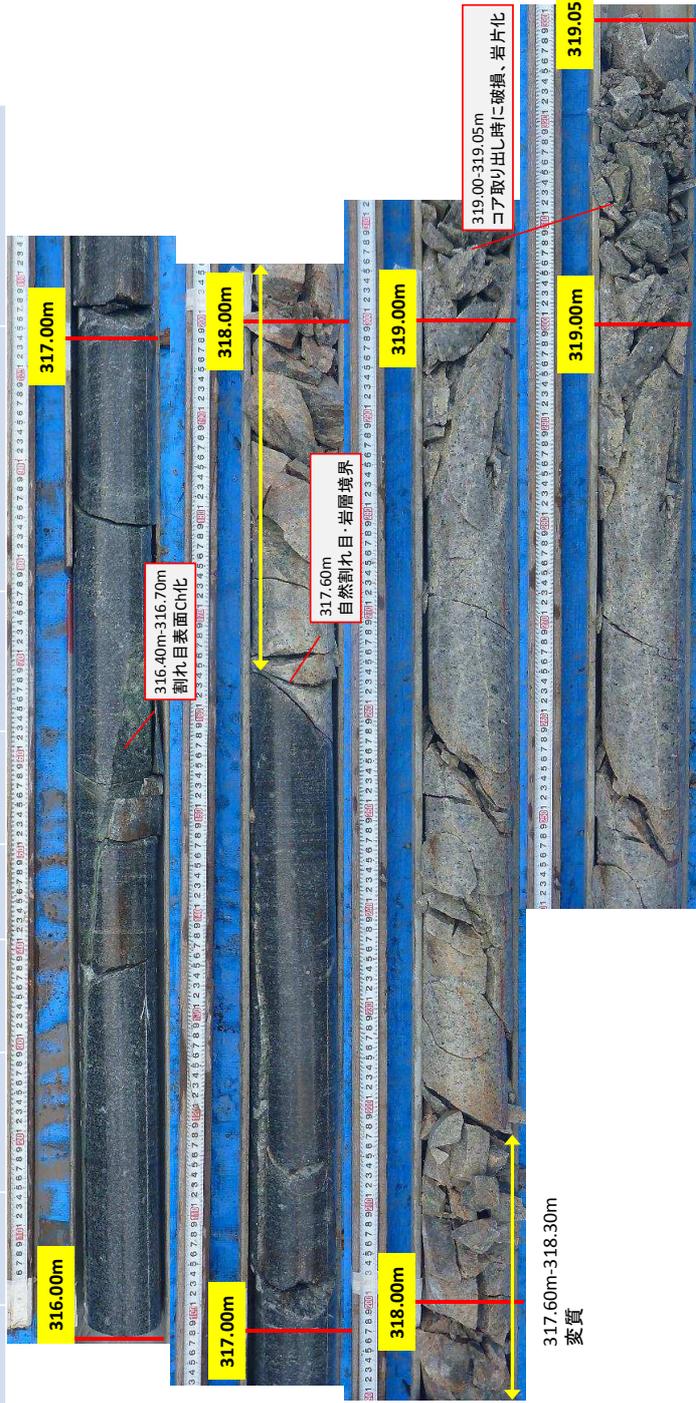
図 3 (b) 回収直後のコアの観察結果 (コアリング掘削 2 回目)。

掘削深度 (m)	掘進長 (m)	掘削時間 (分)	回転数 (rpm)	給圧 (Mpa)	送水圧 (Mpa)	引張荷重 (t)	備考	地質
316.45-319.05	2.60	65	160	1.5t	0.5MPa	0.6t	コア詰まりにより終了	閃緑岩・花崗岩

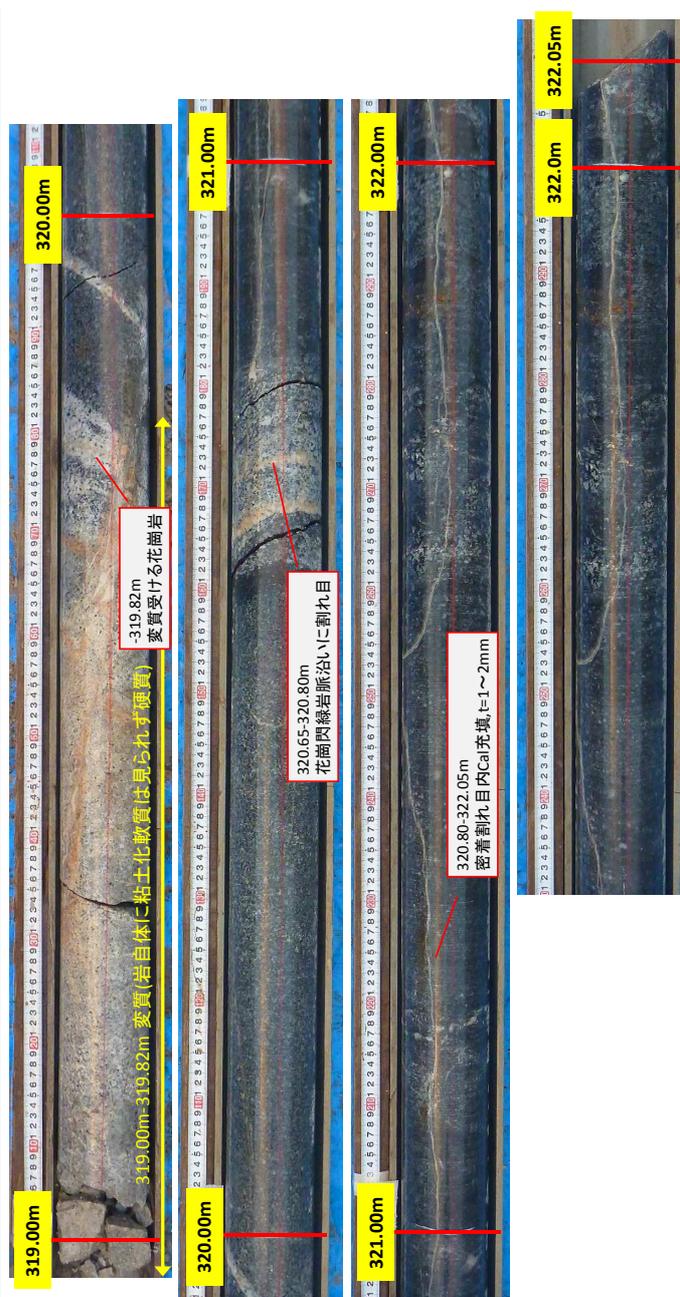
図 3(c) 回収直後のコアの観察結果 (コアリング掘削 3 回目)。

掘削深度 (m)	掘進長 (m)	掘削時間 (分)	回転数 (rpm)	給圧 (Mpa)	送水圧 (Mpa)	引張荷重 (t)	備考	地質
319.05-322.05	3.00	75	220	1.5t	0.5MPa	0.8t		閃緑岩・花崗岩

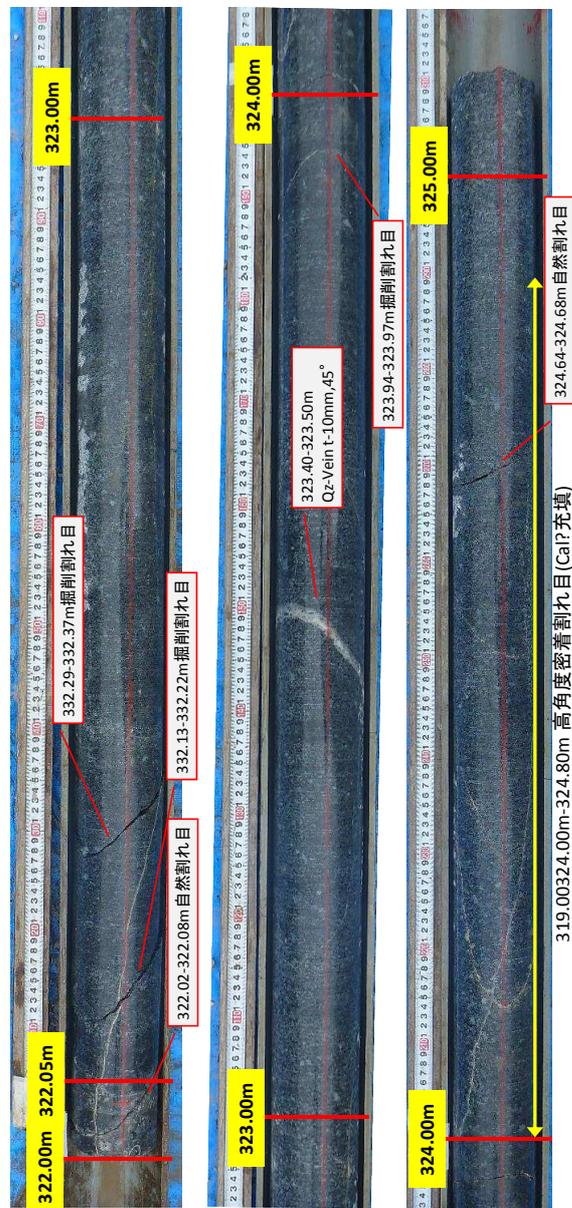
図 3(d) 回収直後のコアの観察結果 (コアリング掘削 4 回目)。

掘削深度 (m)	掘進長 (m)	掘削時間 (分)	回転数 (rpm)	給圧 (Mpa)	送水圧 (Mpa)	引張荷重 (t)	備考	地質
322.05~325.05	3.00	70	220	2.0t	0.6MPa	4.0t		花崗閃緑岩

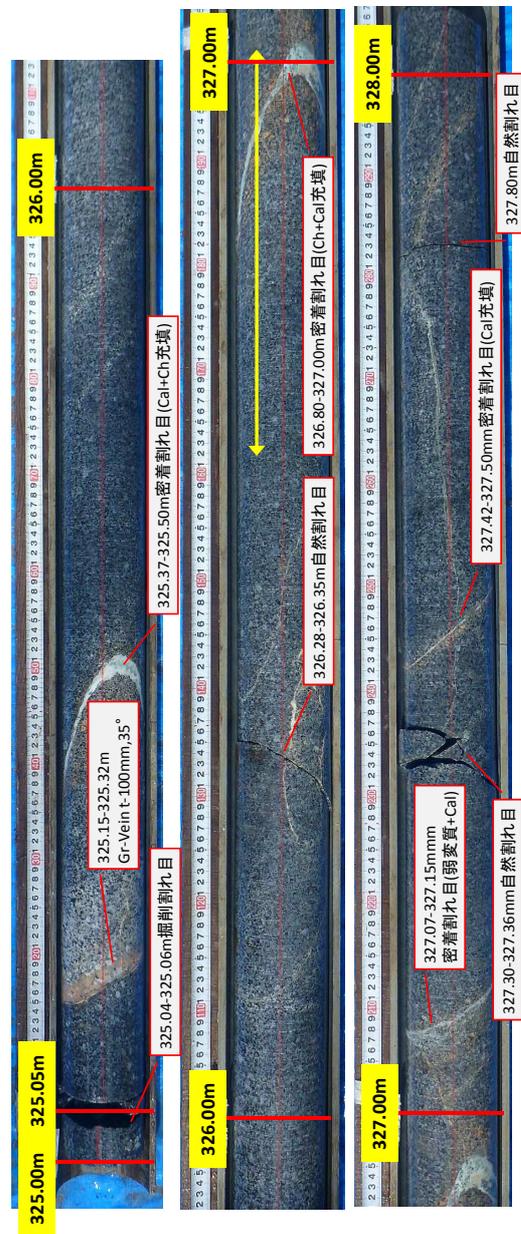
図 3(e) 回収直後のコアの観察結果 (コアリング掘削 5 回目)。

掘削深度 (m)	掘進長 (m)	掘削時間 (分)	回転数 (rpm)	給圧 (Mpa)	送水圧 (Mpa)	引張荷重 (t)	備考	地質
325.05~328.05	3.00	85	220	2.0t	0.5MPa	4.0t		花崗閃緑岩

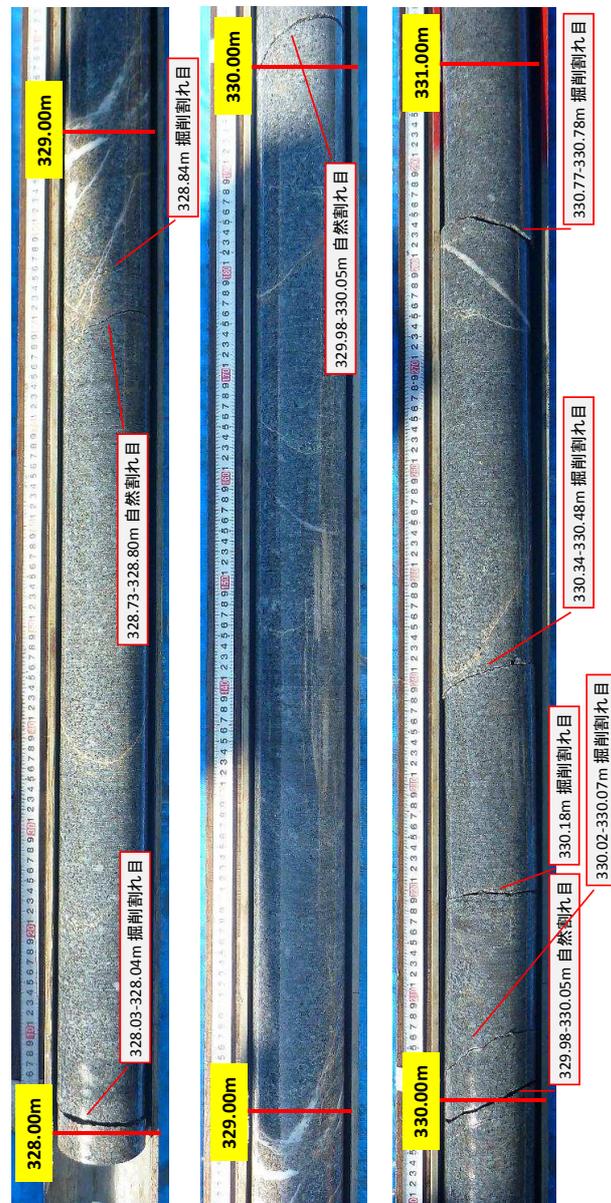
図 3(f) 回収直後のコアの観察結果 (コアリング掘削 6 回目)。

掘削深度 (m)	掘進長 (m)	掘削時間 (分)	回転数 (rpm)	給圧 (Mpa)	送水圧 (Mpa)	引張荷重 (t)	備考	地質
328.05~331.05	3.00	90	220	2.0t	0.5MPa	4.0t		花崗閃緑岩

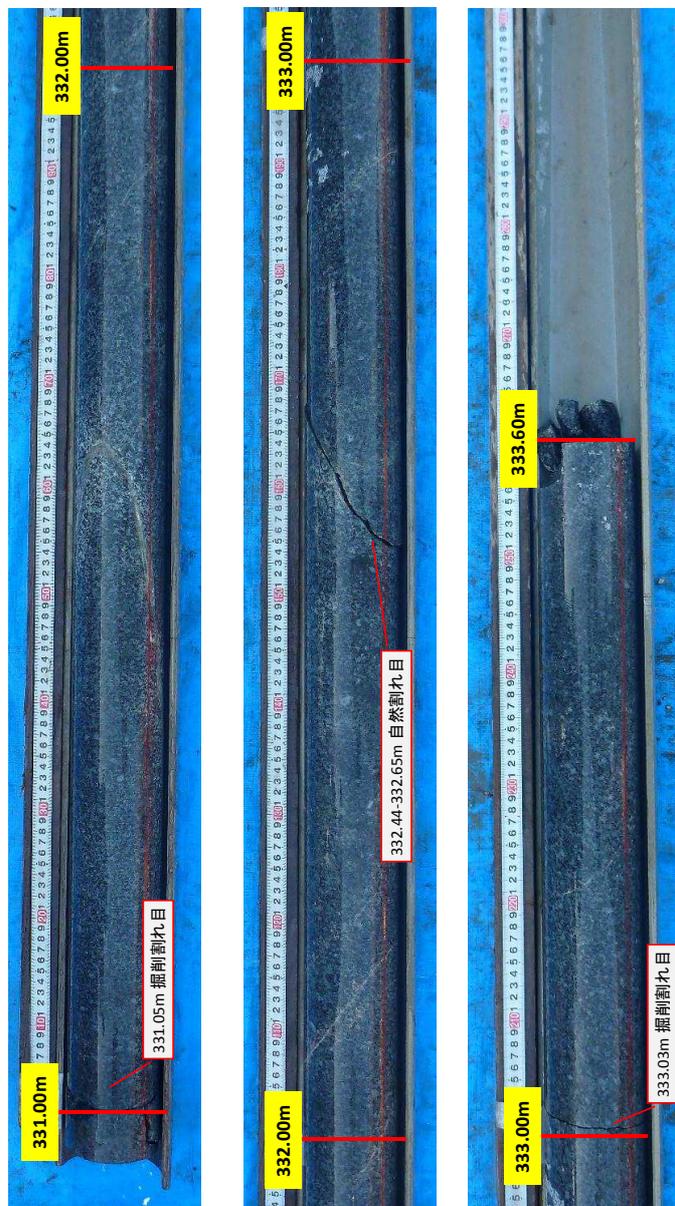
図 3 (g) 回収直後のコアの観察結果 (コアリング掘削 7 回目)。

掘削深度 (m)	掘進長 (m)	掘削時間 (分)	回転数 (rpm)	給圧 (Mpa)	送水圧 (Mpa)	引張荷重 (t)	備考	地質
331.05~333.60	2.55	80	220	6.0t	0.5MPa	8.0t		花崗閃緑岩

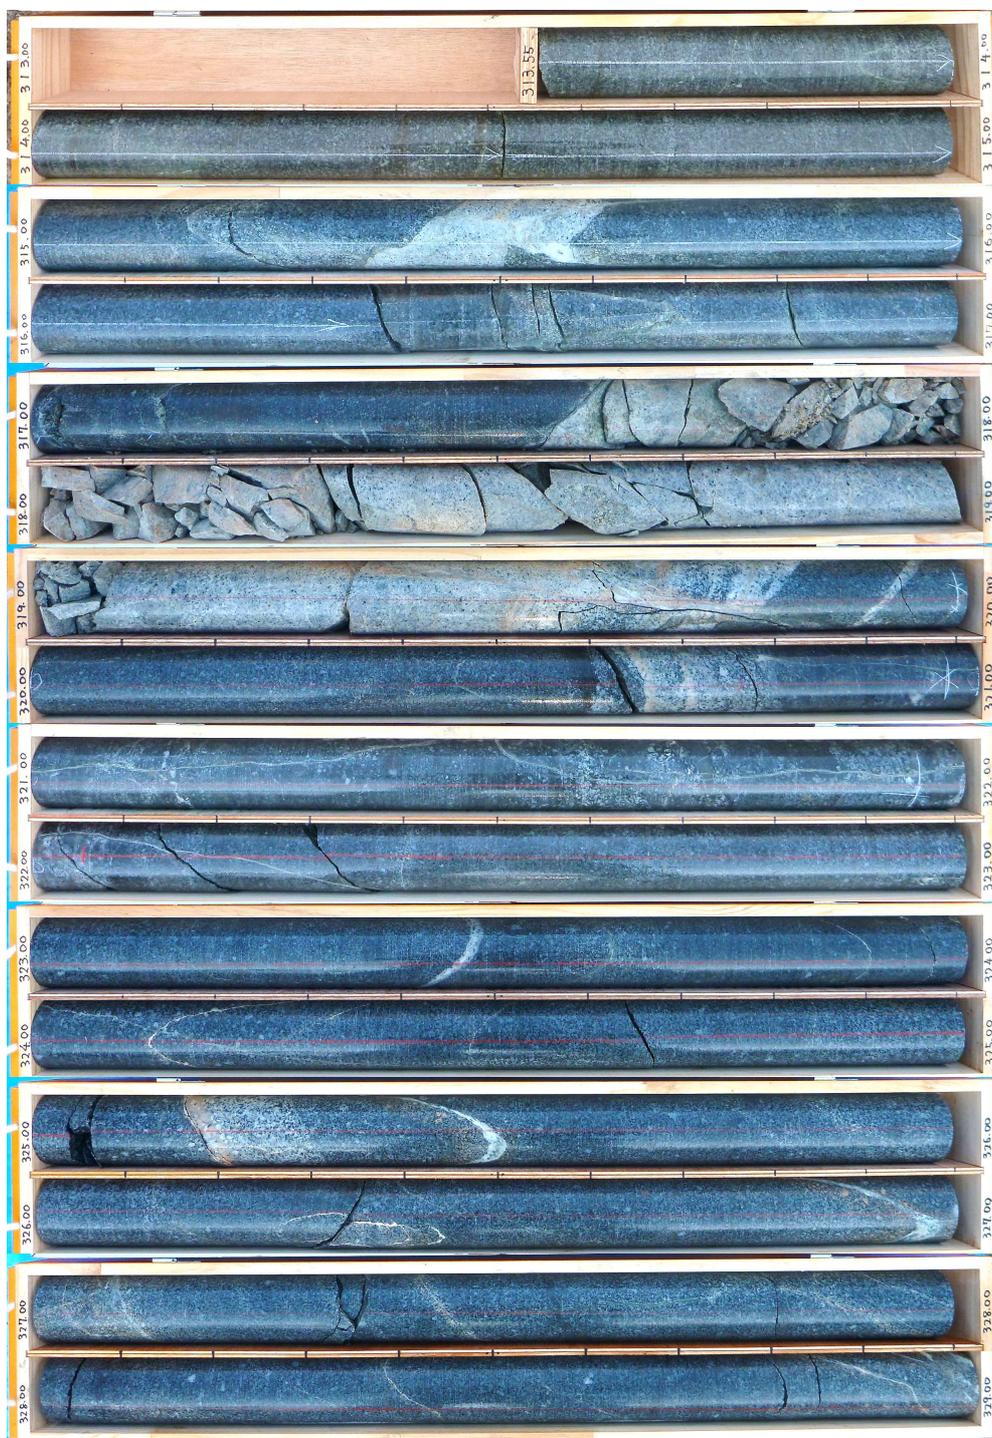
コア写真1 (深度 313.6~329.0 m)

その後、コアは表面を洗浄した後に1 m単位で切断し、1 mを2列ごとにコア箱へ納めてコア写真を撮影した。コア写真を3章に示す。
