地質調查所報告

第百十四號

大阪府中河内郡堅上村字峠附近地災調査報文

商工技師 植村 癸巳 男

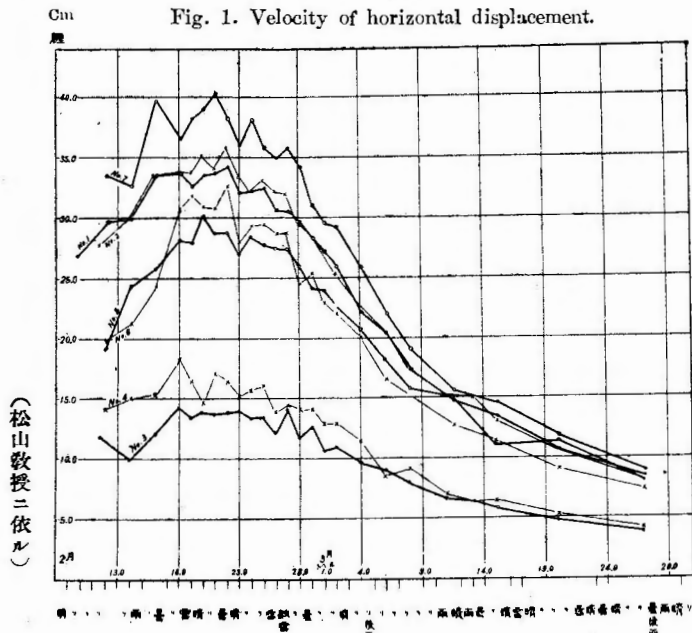
第一圖 水平移動速度

Fig. 1. Velocity of horizontal displacement.

減退スル傾向ヲ示セリ 京都帝國大學理學部教授松山基範氏ハ變災地ニ松(1)―(7)ノ七點ヲ測点トシテ撰ヒ是等ノ移動ヲ變災地外ノ不動點A B Cノ三點(附圖參照)ヨリうるると萬能經緯儀ヲ以テ觀測シ、左ノ毎日水平移動速度(量)圖譜ヲ作製セラレタリ

右觀測ノ結果ニ依レハ變災地内測點ノ移動方向ハ一二ノ場合ヲ除ク外、時日ノ推移ニ伴ヘル著シキ變化ナク、イツレモ略南五十度東ノ方向ヲ示セリ 時日ノ推移ニ伴ヘル測點ノ水平移動速度ノ増減モ亦比較的規則正シク、各點相伴ヒテ増減セリ 最大移動速度ヲ示シタル二月九日ヨリ同月二

十七日ニ至ル間ノ各測點ノ一晝夜ニ於ケル水平移動速度ハ測點松(3)(4)ニ於テハ十糎乃至十八糎内外ニシテ常ニ比較的小、松(7)(2)(1)ニ於テハ二十六糎乃至四十二糎ニシテ常ニ比較的大ナリ 換言スレハ變災地内ノ水平移動速度ハ變災地ノ西半ニ於テ大、東半ニ於テ小ニシテ且西半部ノ中其北西部ハ其南東部ニ比シテ更ニ大ナリ 降雨、降雪ト水平移動速度トノ關係ハ、

直接之ヲ批判スル資料ニ乏シキモ、二月十四日ノ降雨後ニハ各點ノ水平移動速度ハ一齊ニ増大セルヲ見ル 附圖上各測點ニ附セル矢印ハ二月十七日ヨリ二十一日ニ至ル五日間ノ水平移動方向ヲ示シ其大小ハ平均速度ノ大小ヲ比例的ニ示セルモノナリ 垂直移動量ノ集積總量ハ測點松(4)ヲ除ク外ハ低下ヲ示セ

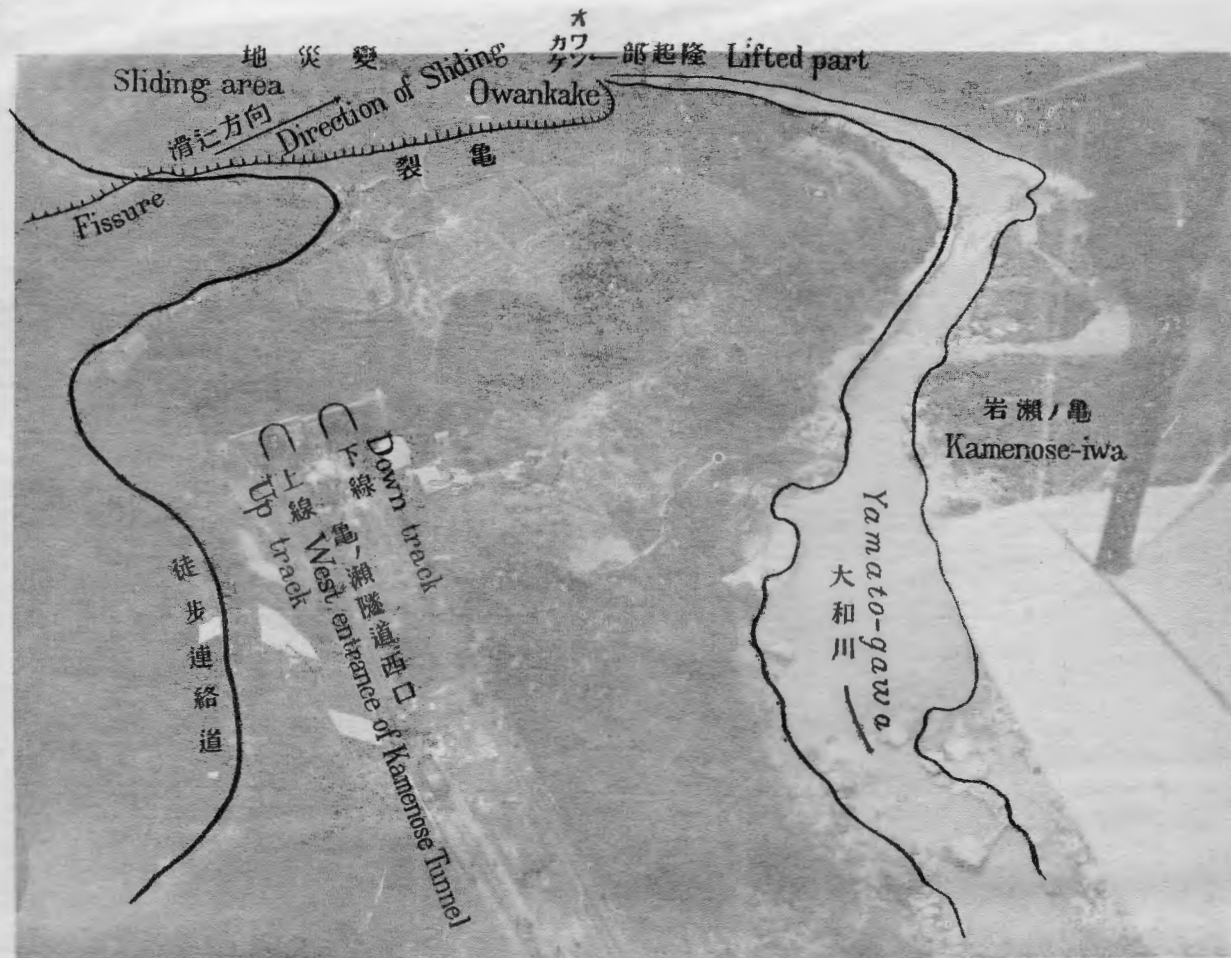
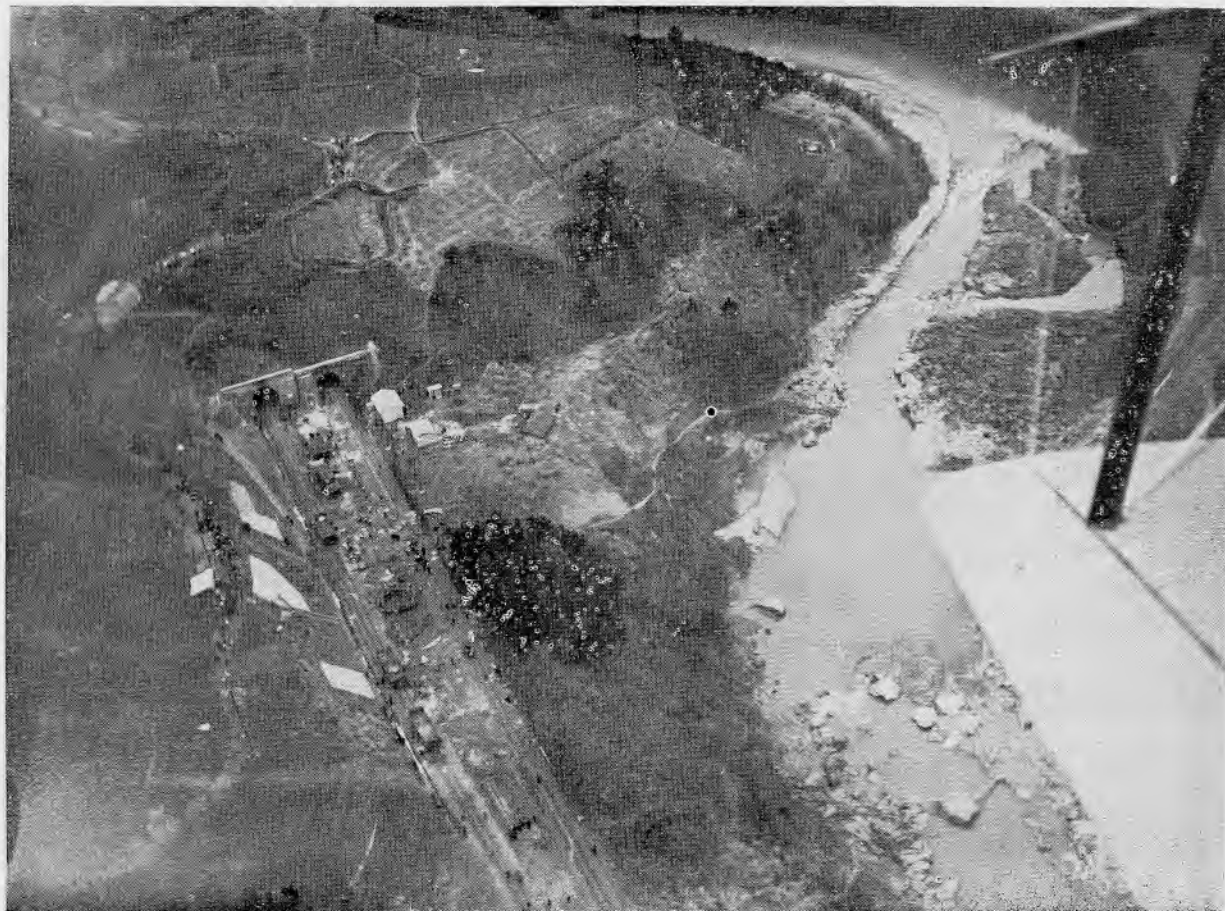
第一版 龜瀬隧道西口附近

Pl. I. Kamenose-iwa and the west entrance of the Kamenose tunnel.

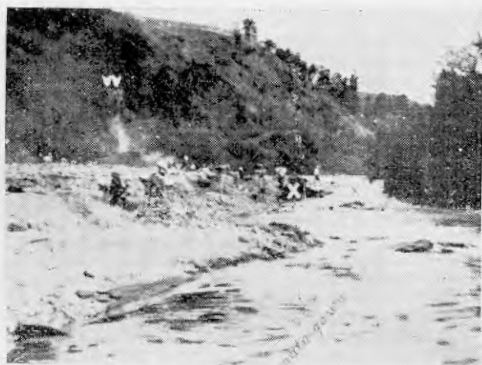
第二圖

下流より大和川河床の隆起 (二月
初旬)を望む(大阪時事新報社撮影)

Fig. 2. Lifted river bed of the Yamatogawa seen from a spot downstream (Early in Feb.)

調査當時ニ於テ隆起セル土地ノ範圍ハ變災地ノ東緣ヲ成セル長尾ノ東部山麓ヨリ鐵道線路ヲ横切リテ南方大和川河床ニ及ヒ、茲ニ新ニ現出シタル中洲トナリ、更ニ大和川ノ北岸舊鐵道線路ニ沿ヒテ、舊隧道口附近ニ互リ、南ハ大和川ヲ越エテ對岸ニ達シ、奈良大阪線縣道面ニ著

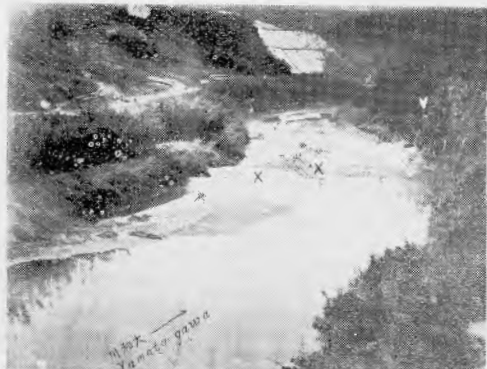
第三圖

上流より大和川河床の隆起部(二月
初旬)を望む(大阪時事新報社撮影)

Fig. 3. Lifted river bed seen from a spot upstream. (Early in Feb.)

× 隆起部
vv 舊隧道口
Old tunnel.
Lifted portion.

v オロンカケ
Lifted river bed.
× 隆起部

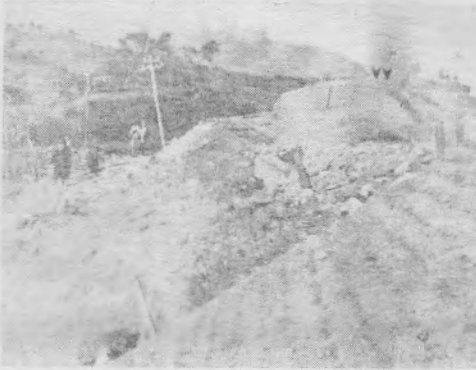
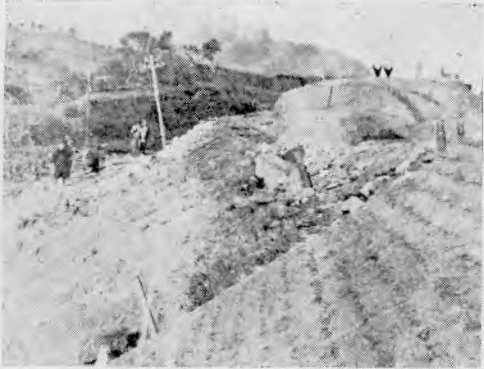
第四圖

隆起部近景

Fig. 4. Nearer view of the lifted part.

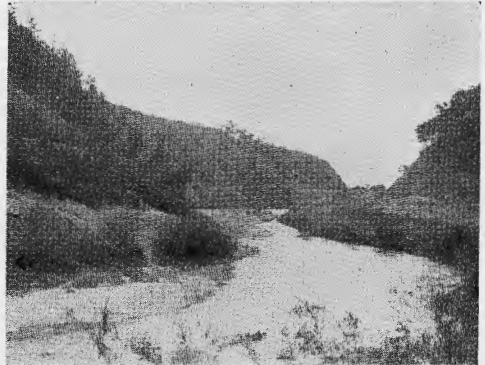
第一圖

- A 峠新时期熔岩切取面 Excavated surface of the younger flow of T₂ lava.
- B 舊期沈積層 Old Alluvium.
- ▽ 隆起せる縣道面 Undisturbed road surface.
- ∇ 隆起せる縣道面 Lifted road surface.

下流より隆起部を見る

Fig. 1. Lifted part seen from a spot downstream.

隆起量 峠斜面ニ起リタル地ニ運動ハ其移動方向ノ末端部ニ隆起帶ヲ生セシメタル事ハ前述ノ如シ 以上ノ隆起帶中ノ隆起現象ノ最モ著シキハ大和川南岸ニ沿ヘル奈良、大阪線縣道面ニ起リタルモノニシテ其隆起量ハ奈良縣土木課ニ依リテ一月二十一日以來觀測ヲ續行セラレタリ 其結果次表ノ如シ

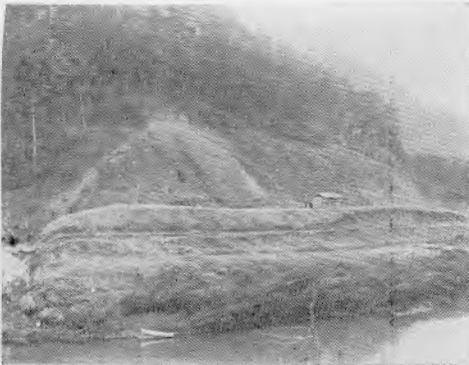
第三圖

隆起部近景

Fig. 3. Nearer view of the lifted part.

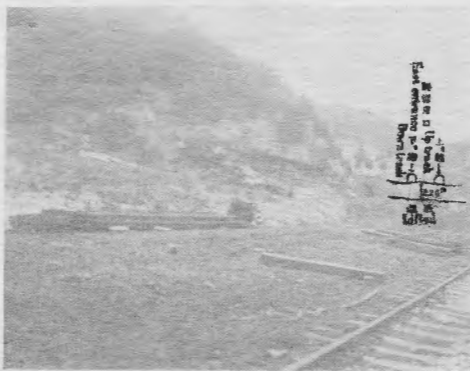
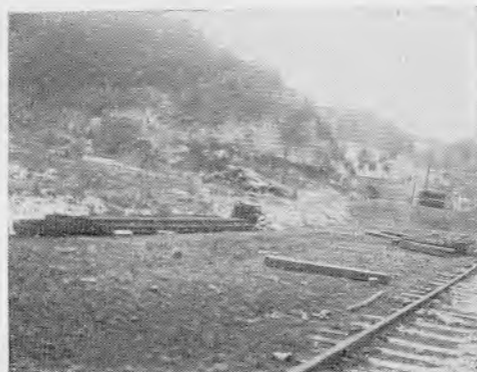
第三圖

第二圖軌條の彎曲部以西の隆起
(二月二十七日・植村撮影)

Fig. 3. Upheaval of the land to the west of the fissure shown in fig. 2, pl. IV. (Feb. 27)

龜瀨隧道東口ノ東方百米ノ地點ヲ南北ニ通過スル龜裂ノ西部ハ著シク隆起シ、調査當時(二月二十六日)ニ於ケル舊鐵道線路面ノ垂直移動量ハ二米二六ニ達セリ (寫眞第四版第二、三圖

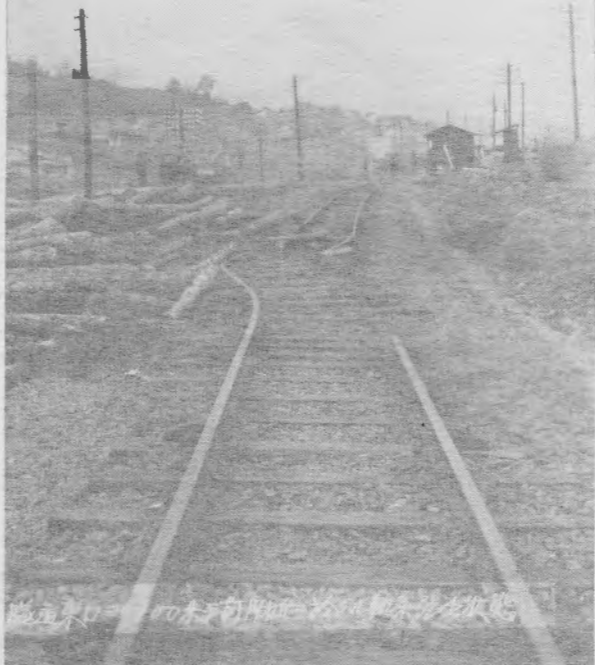
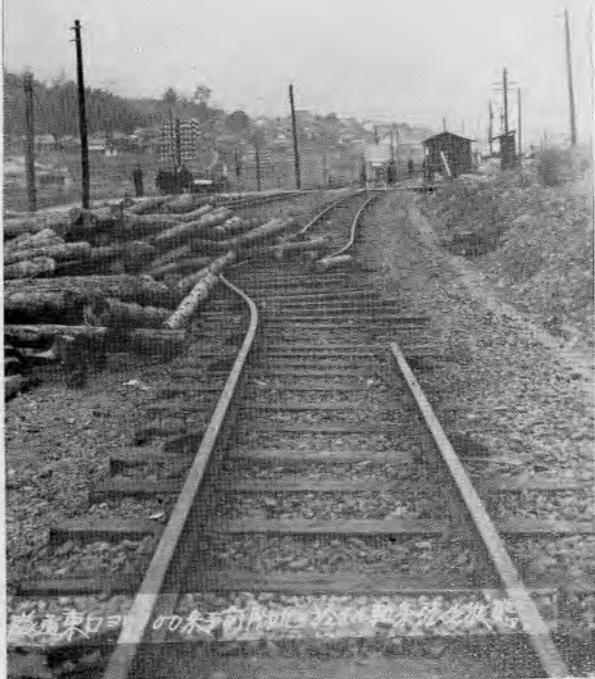
第二圖 龜ノ瀬隧道東口より百米東方に於ける軌條の彎曲 (二月上旬・鐵道省撮影)

Fig. 2. The fissure limiting the eastern margin of the sliding area and the curved rails at the point 100 meters east of the east entrance of the Kamenose tunnel. (Early in Feb.)

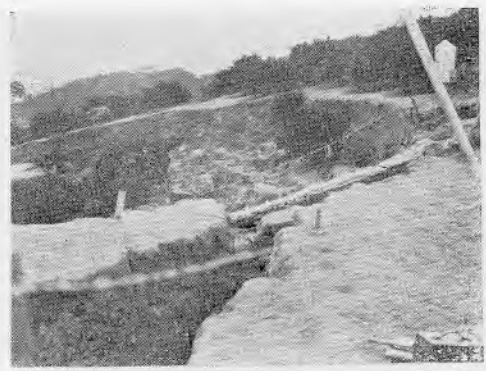
第一圖

夫婦塚直南に於ける龜裂

Fig. 1. Fissures on the south of Fūfuzuka.

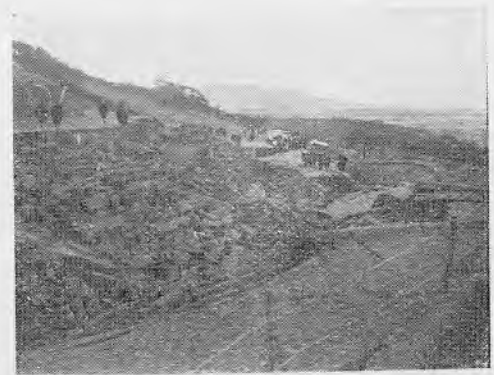
第二圖

夫婦塚南方に於て東西に走る大龜裂を東方に向ひて望む

Fig. 2. Fissures on the south of seen from the west.

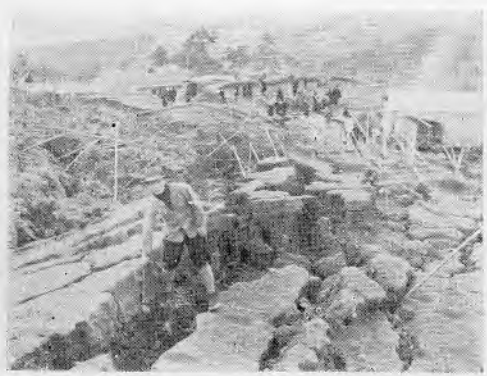
第三圖

第二圖と同じ、龜裂の内部

Fig. 3. The same as fig. 2. Internal view of the fissure.

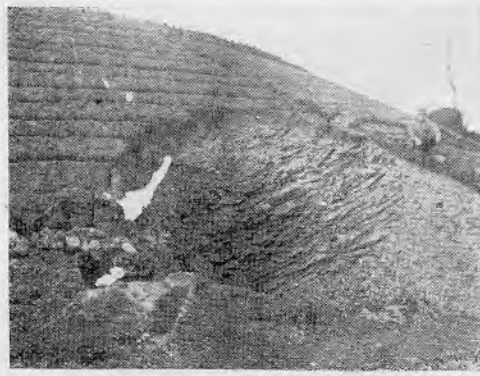
第四圖

峠部落南方隧道直上に生じたる陥没穿と板狀節理に富む峠新期熔岩

Fig. 4. Depression hole made on the south of Tōge village, just above the tunnel. The Tōge younger lava rich in platy joints.

口東方徒歩連絡道路上ノ如ク隧道直上ノ被覆部淺キ部分ニ於テハ隧道ノ崩壞ニ伴ヒテ地表ニ直徑三米内外ノ陷落穿ヲ生セリ

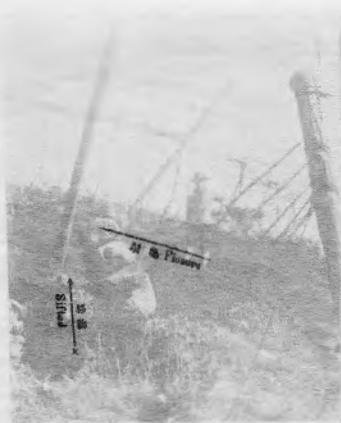
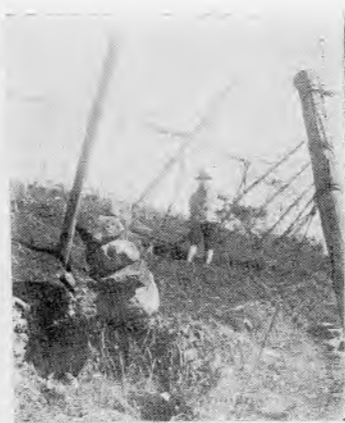
第三圖

土地の傾動に依る葡萄畑杭基石の移動

Fig. 3. Sifting of the stake-stone of vineyard by the tilting of land.

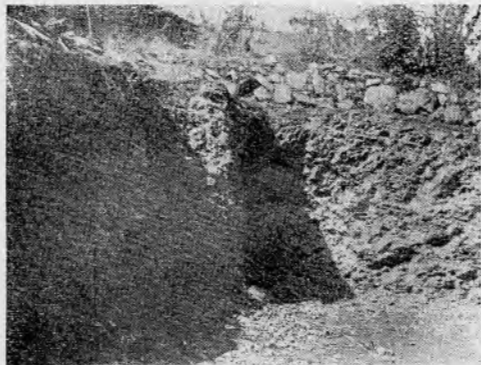
第四圖

峠新时期熔岩の板狀節理

Fig. 4. Platy joints of the Tōge younger lava.

本岩ハ極メテ容易ニ風化分解シテ灰白色粘土ニ化ス 風化分解作用ハ先ツ岩石ノ表面及ヒ板狀節理ニ沿ヒテ進行シ、漸次其内部ニ及ヒ、終ニ岩石全部カ灰白色粘土化スルニ至ル 隨テ本岩ノ稍風化シ既ニ板狀節理面カ粘土化セルモノハ之ヲ鐵槌ニテ打ツ時ハ、破碎スル前ニ板狀節理ニ沿ヒテ容易ニ之ヲ二乃至三纏内外ノ板石ニ剝離スル事ヲ得 板狀節理ノ方向ハ峠部落、市平、稻葉及南平附近ニ於テハ走向南北ニ近ク、西方四十度乃至六十度ニ傾斜セルモノ多シ 峠部落直東ノ谷ニ露出セル本岩ハ其板狀節理カ成層岩ノ成層面ノ如ク良ク褶曲シ、或ハ岩屑ノ如ク破碎セラレ且節理ニ沿ヒテ粘土化セルヲ見ル 惟フニ本現象ハ其南部ニ於ケル稻葉丘ノ地形ト共ニ嘗テ今回ノ如キ地ニアリタル結果ナルヘシ

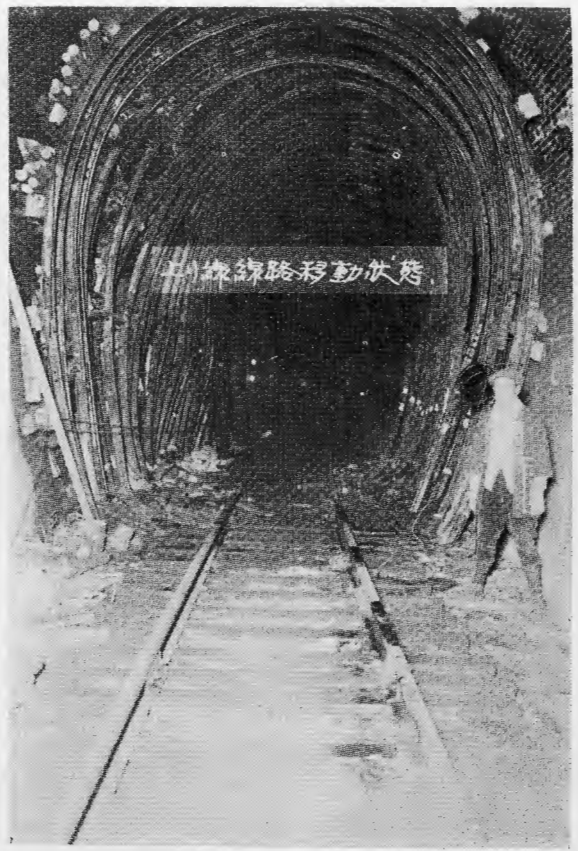
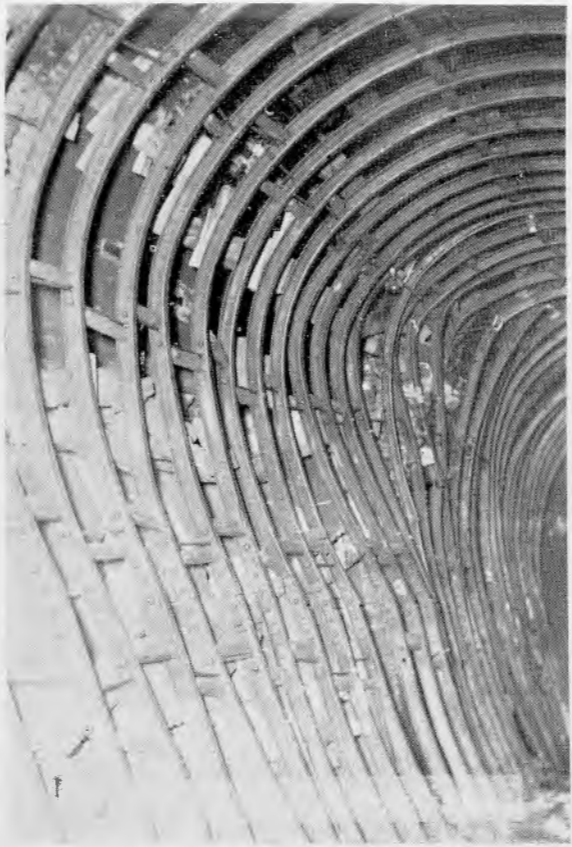
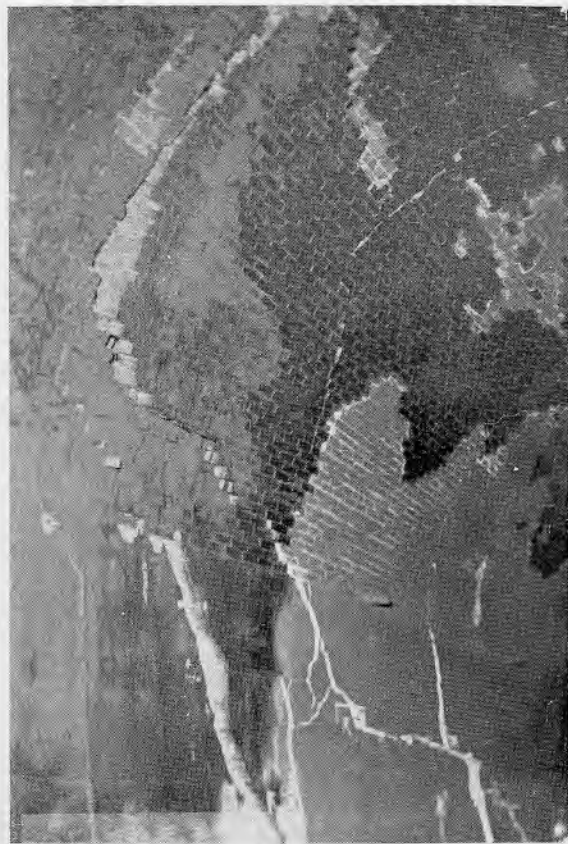
第九版

Fig. 1. Sifting and curving of the rail-center, up-track.

Fig. 2. The same as fig. 1.

Pl. IX. Cracks appeared in the lining wall of the Kamenose tunnel, up-track. (Late in Jan.)

上り線隧道内壁に生じたる龜裂

龜、瀨隧道ノ被害 龜、瀨隧道内壁ニ龜裂ヲ見出シタルハ既ニ昭和六年十一月三十日ニシテ、
以後日ヲ經ルニ從ヒ、其數及幅員増大シ、内壁ノ胎ミ出シ或ハ脱落箇所續出シ、一月中旬ニハ隧
道ノ中心ハ大和川ニ向ヒテ約六糎移動セリ 一月二十日、最モ危險ヲ感シタル隧道西口ヨリ
八十米ノ地點附近ニ約二十米ノ間「レール、センター」補強工事ヲ施シテ地壓ヲ防止セント試ミ
タルモ、隧道ノ移動ハ止ラス、下リ線隧道ノ車輛限界ハ益々減少スル爲、同月二十二日下リ線ノ
使用ヲ中止シ、上リ線ニ依ル單線運轉ヲ開始セリ 如斯關西本線ノ運轉系統ハ辛ウシテ保持
セラレタルモ、隧道内ノ危險ハ益々増加スルノミナリシヲ以テ、二月一日終ニ上リ線ノ使用モ
中止シ、隧道ノ東西兩口ニ假驛ヲ設ケテ徒步連絡ヲ開始シ、茲ニ關西本線ノ運轉系統ハ全ク中
斷セラル、ニ至レリ 二月四日下リ線西口ヨリ八十米ノ地點ニシテ佛生堂ヨリ南下シ來レ
ル龜裂線ニ當レル隧道内ノ箇所ハ音響ト共ニ崩壞シ、同九日上リ線西口ヨリ百二十米ノ箇所
又大崩壞ヲ來シ、翌十日、上下兩線共完全ニ崩壞セリ 峠部落ノ南ナル南平、稻葉丘間ノ谷及西
