## 長野縣青木湖岸地に崩壊地調査報告

## An Accidental Damage along the Margin of Lake Aoki, Nagano Prefecture

## Abstract

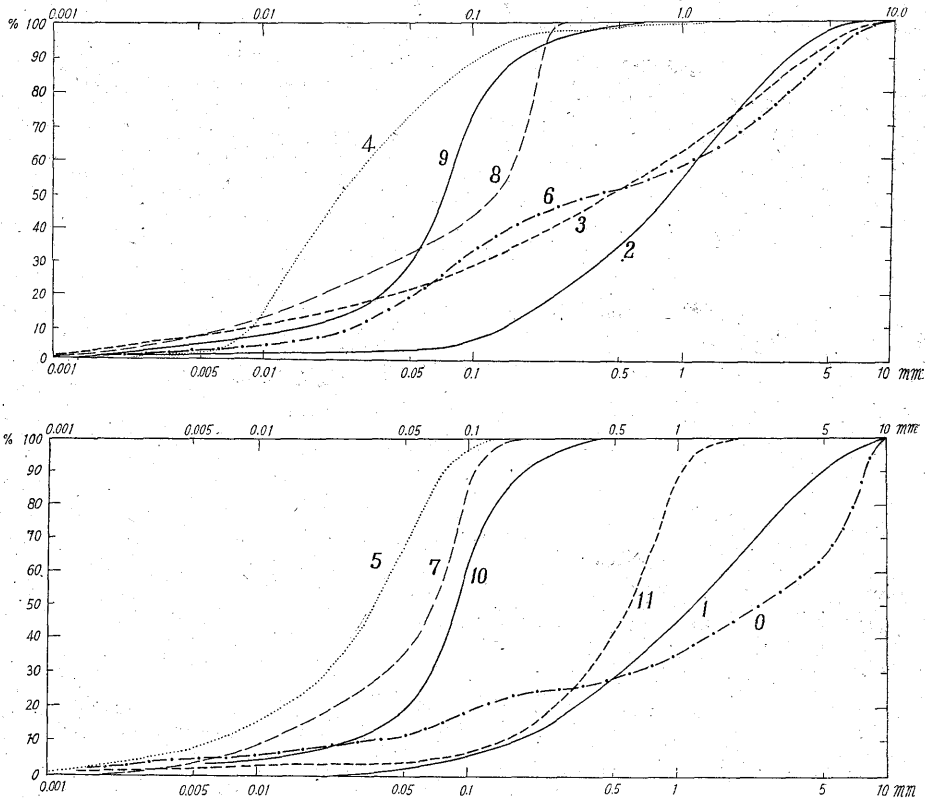
第4図 青木湖畔周壊地採取試料の粒度加算曲線 (12試料)

試料採取点	粒度分析 %					名称 (国際式)	比重		孔隙比 %	含水比 %	液状限界 %
	礫 >2.00 mm	粗砂 2~0.25 mm	細砂 0.25~ 0.05mm	シルト 0.05~ 0.01mm	粗粘土 <0.01 mm		真比重	見比 掛重			
0	53	22	13	6	6	砂質ローム	2.32	2.22	20.8	13.4	
1	34	51	13	2		砂	2.56	2.08	28.0	11.2	
2	23	58	17	1	1	〃	2.47	2.28	16.0	6.8	
3	24	36	19	11	10	シルト質砂	2.32	2.13	20.5	13.3	
4		3	25	59	13	砂質シルト	2.31	1.53	61.6	42.0	73.6
5			31	53	16	〃	2.02	1.42	65.5	50.8	91.3
6	31	24	26	14	5	シルト質砂	2.10	1.82	34.5	24.2	
7			63	28	9	〃	2.44	1.74	50.5	30.7	40.9
8		1	67	19	13	〃	—	1.29	—	70.0	
9		5	67	20	8	〃	2.20	1.70	46.5	30.5	42.8
10		5	75	15	5	砂	2.08	1.89	37.5	30.9	
11		72	24	2	2	〃	2.50	2.10	26.5	12.2
