三重県宮川村の春日谷における2004年台風21号 時に発生した斜面崩壊の被災状況(その2) -地すべりダムの上流

KASHIWAGI Kenji (2006): Damage of slope failures caused by the 21st typhoon, 2004, in the Kasugadani Valley of the Miyagawa-mura, Mie Prefecture, Southwest Japan (Part 2)-the upperstream of the landslide dam.

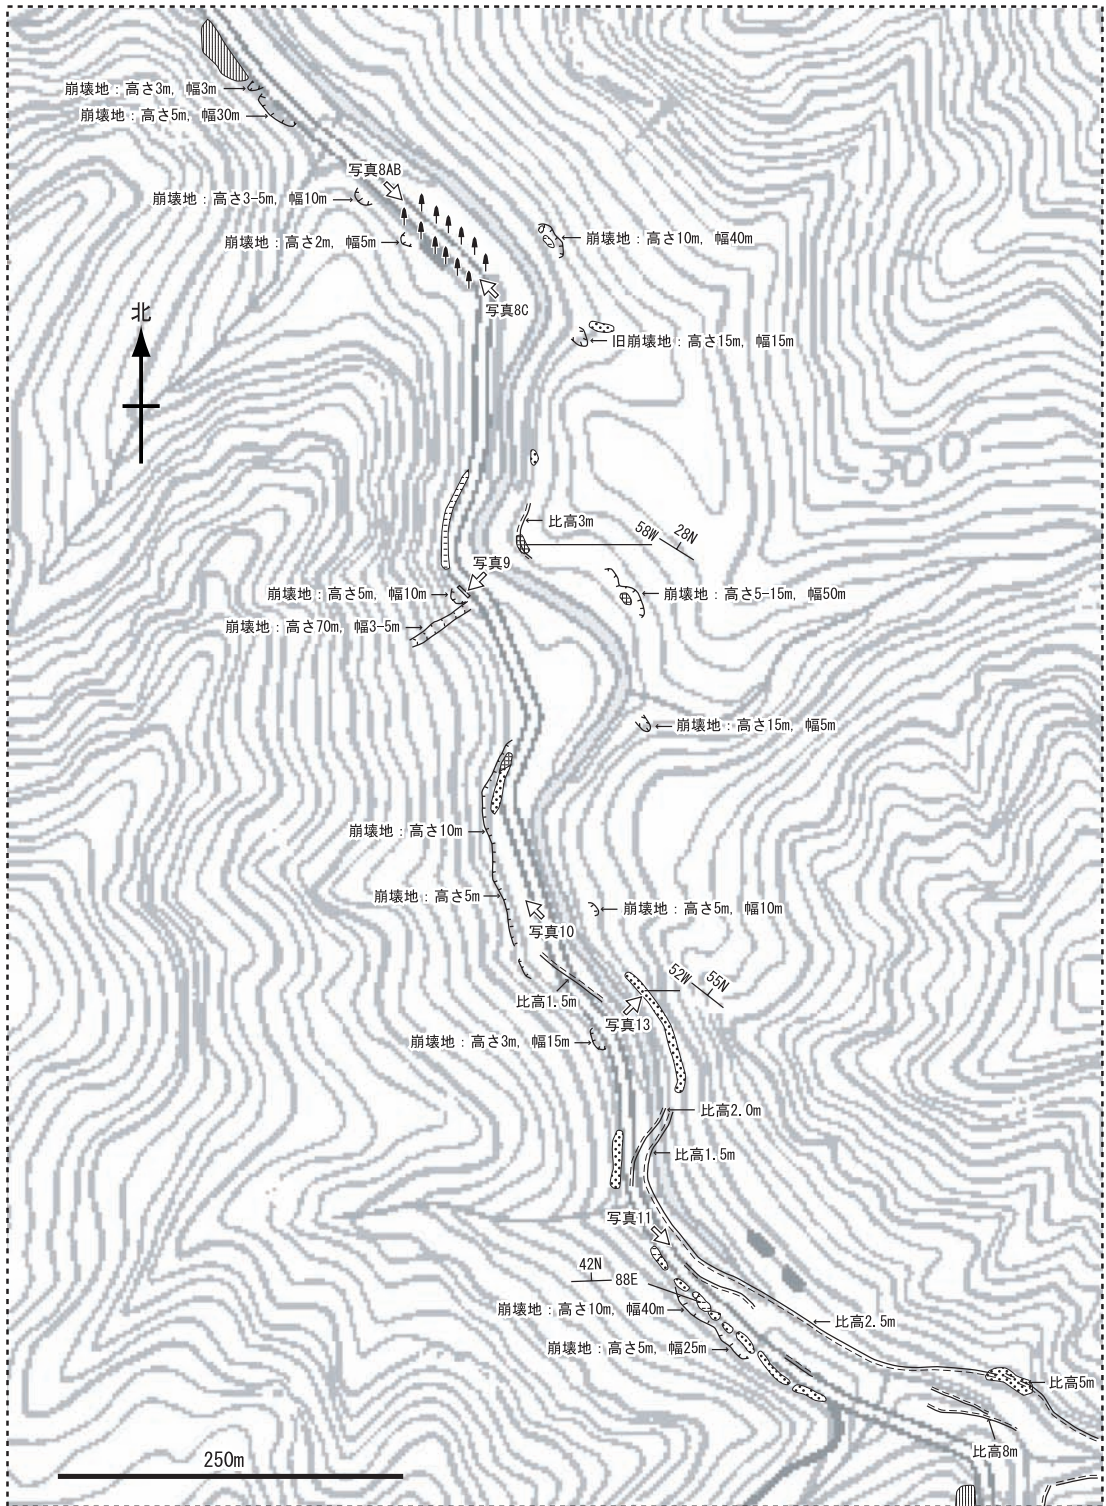
第2図 災害ルートマップ(地すべりダム～支流との合流)。基図は、数値地図25,000「伊勢」のうち、図面「間弓」です。

被災状況：地すべりダム～支流との合流 (第1, 2図)

地すべりダムを越えた上流側の流域は、数十mの幅を持つ平坦な河床面で特徴づけられます。これは、被災前の河床を、十数mに達する厚さの砂礫が埋めた結果です。もともとの林道は、砂礫の表面から数m地下にあるはずで、

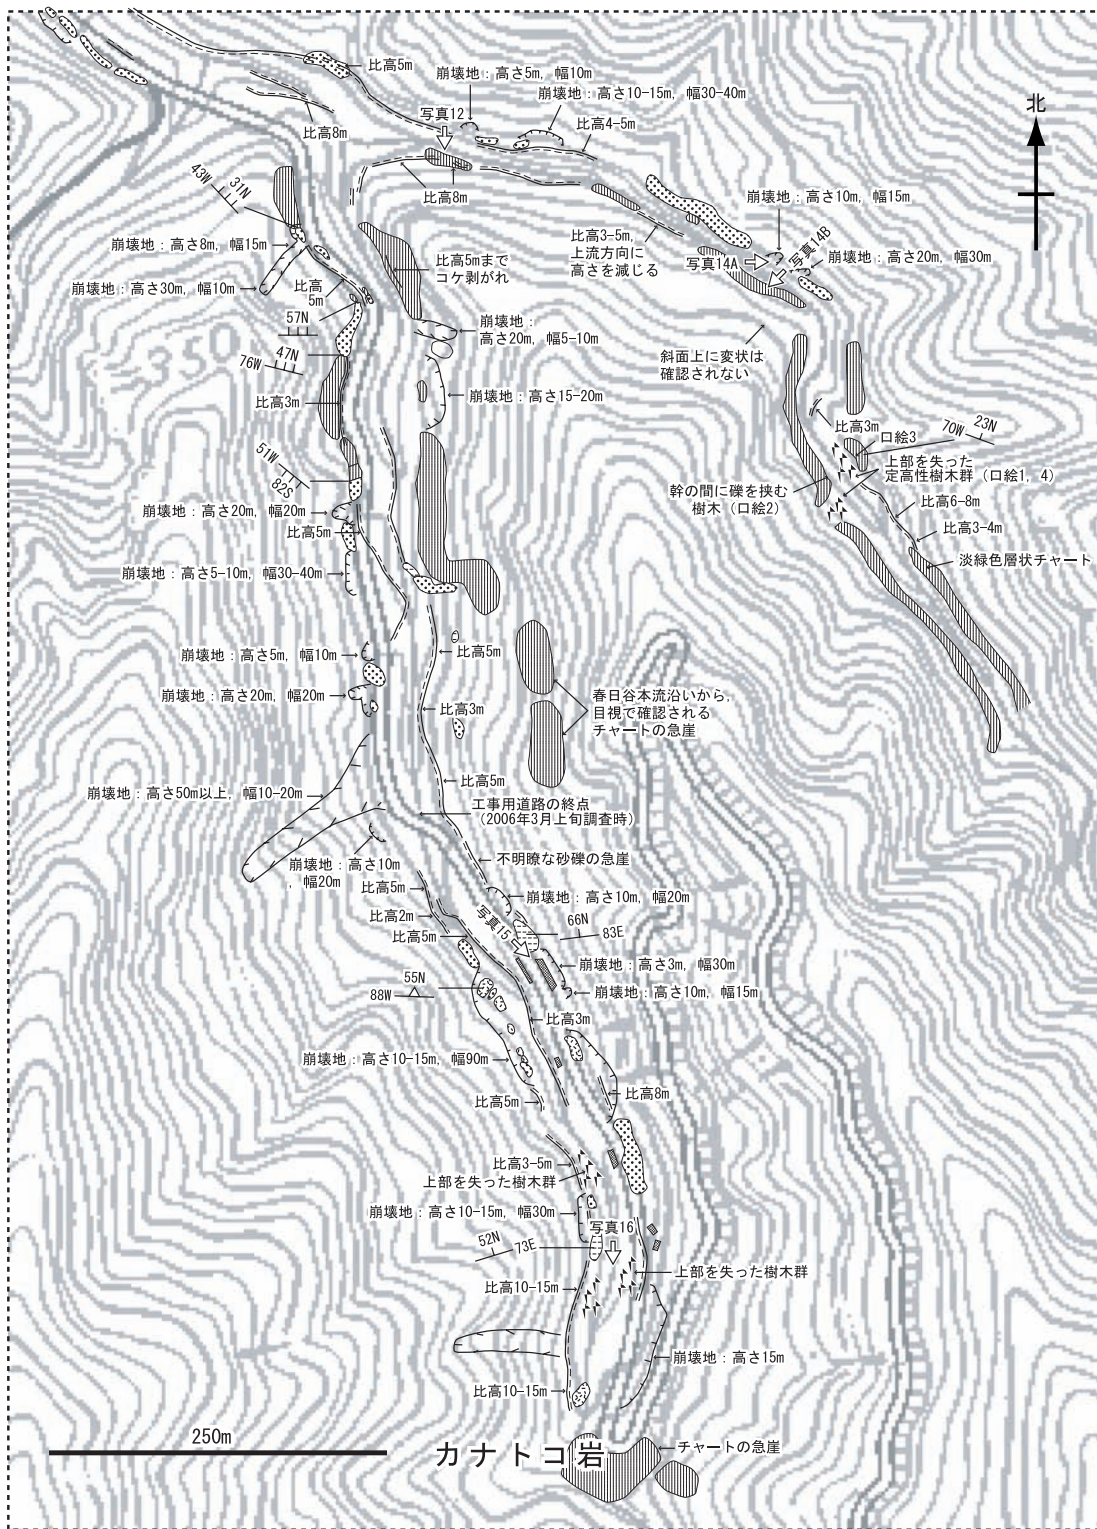
第3図 災害ルートマップ (支流, および支流との合流～カナトコ岩). 基図は, 数値地図25,000「伊勢」のうち, 図面「間弓」です.

被災状況: 春日谷右岸側の支流(第3図左側)

次に, 春日谷の本流から離れて, 支流沿いに被災状況を見てみましょう. 西北西-東南東方向に伸びる支流沿いでは, その右岸側に塊状の砂岩が, 左岸側に層状ないし塊状のチャートが分布しています. 両岸

に見られる砂礫からなる急崖、および露岩や崩壊地の表面に残されている砂礫は、現在の河床面からおおよそ3～8mの高さに分布しています。この支流でも、水流による活発な浸食が続いているようです。被災して荒廃した沢を歩きながら兩岸の状況を観察していくと、崩壊地は砂岩の分布域で多く見られるのに対して、チャート側にはあまり生じていません。砂岩分布域の崩壊地を見ると、崩れた土砂の中に、径数cmから十数cm、ないし数十cmの砂岩の角礫が、たくさん見られます(写真14A)。どうも、砂岩中にはもともと割れ目がたくさんあって、崩れやすい素因を持っていたようです。一方、対岸のチャートの崖を見ると、河床から数mの高さの範囲で表面を覆っていたコケがはがされている以外に、特記すべき変状は認められません(写真14B)。この付近のチャートは、あまり割れ目を持っていないようです。また、一般にチャートは砂岩よりも硬く、そのことも崩壊しにくい原因になっているのでしょうか。
