2008年5月12日中国四川大地震

LEI Xinglin (2009): The great Sichuan earthquake, Wenchuan-county, Sichuan Province, China.

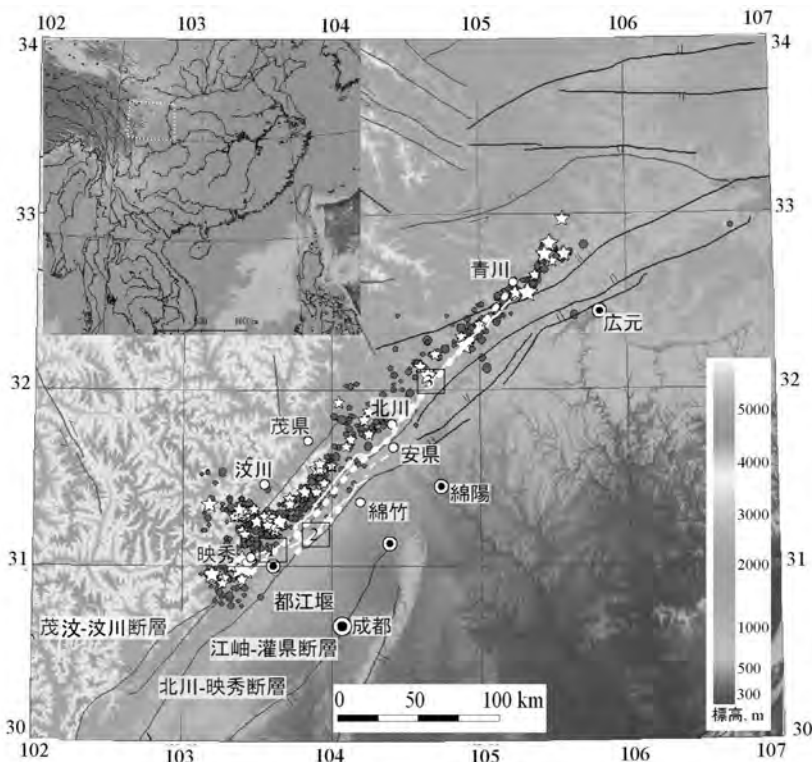
第1図
四川大地震及びM4以上(星はM5以上)の余震の震央分布, 周辺の地形, 及び活断層分布を示す. 地形はSRT3のDEMデータをもとに作成したもので, 活断層は鄧起東主編の1:400,000中国活構造図(鄧・ほか, 2007)による. 震央データは四川省地震局地震観測所のカタログによる. 白い点線は地震断層を示す. 四角1-3は写真索引図(図2-4)の場所を示す.

この地震は, 四川盆地の北西縁に延びる龍門山脈の北東方向に走る龍門山断層と呼ばれる北西傾斜の逆断層帯の一部が動いた結果として起こったと見

られる. インド亜大陸が乗ったインドプレートは年間に約5cmのスピードで北に動いていて, その影響でチベット高原の東北部は東方向に動き, 力学的に強い揚子江プレートと押し合い, その圧縮の力が龍門山断層帯に集中していると考えられている. 龍門山断層帯は江油-灌県(Jiyou-Guanxian)断層, 北川-映秀(Beichuan-Yingxiu)断層と茂汶-汶川(Maowen-Wenchuan)断層という3本の並走する断層からなる(第1図). これらの断層はその地理的位置により前山断層, 中央断層及び後山断層とも呼ばれている. 中国地震局及び他の研究機関の調査によれば, 前山断層沿いに約72km, 中央断層沿いに約240

kmにわたり地震断層が確認されている(第1図)。本震及び余震の震源分布からも、四川大地震の主要な震源断層は中央断層と前山断層であると推定されている(Zhu *et al.*, 2008)。後山断層においても調査されたが、地震断層や地形変位は発見されなかった(Xu *et al.*, 2008)。地震波逆解析(Wang *et al.*, 2008)によれば、地震は汶川県の映秀鎮の辺りの地下深さ約14km(最近は19kmという説も出ている)の中央断層面上に断層滑りが始まり、その後約2分間にわたって北東方向に破壊が進んで、240km以上断層が滑ったと見られている。前山断層の破壊は中央断層の最初の破壊より約50秒遅れて滑り始め、約20秒間にわ

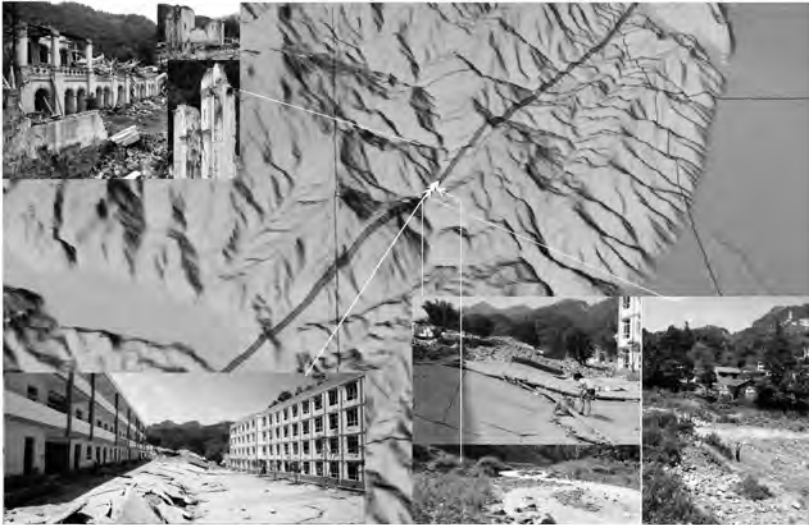
第2図
写真1-5の撮影場所(矢印はレンズの向きを示す).

前山断層：虹口区を中心に地震断層や地表変形が確認されており、主に逆断層運動を示している(第3図)。地表の最大垂直変位は3.5m程度、数十cm程度以内の右横ずれ変位も観察されている。写真1-4は白鹿

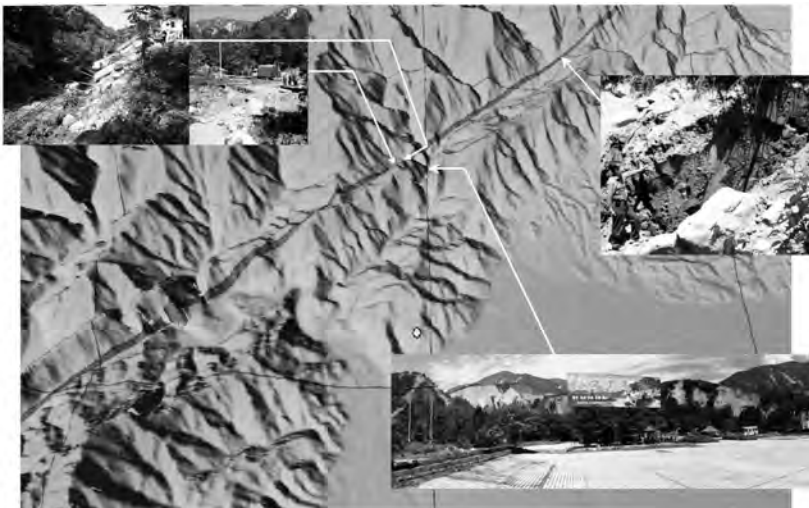
第3図
虹口周辺前山断層沿いに確認された地震断層と写真6-9の撮影場所(矢印はレンズの向きを示す).

中央断層：四川地震の主要震源断層とされている中央断層沿いでは, 震央より北東方向に断層に沿って240km以上の範囲内に地震断層が確認されている。震央付近では垂直変位が支配的で, 北東方向に行くと右横ずれを伴う。一番大きい変位は震央より北東

方向30kmのところにある虹口後深溪溝に見られている(第3図, 写真7-8)。切断された道路及び住民の証言に基づくと垂直変位は5m以上(北西上昇)で, 右横ずれ変位は約5mである。このサイトよりさらに10km程北東の河流階状地には, 滑り痕が奇麗に残っている断層面が露出しているところがあった。断層面

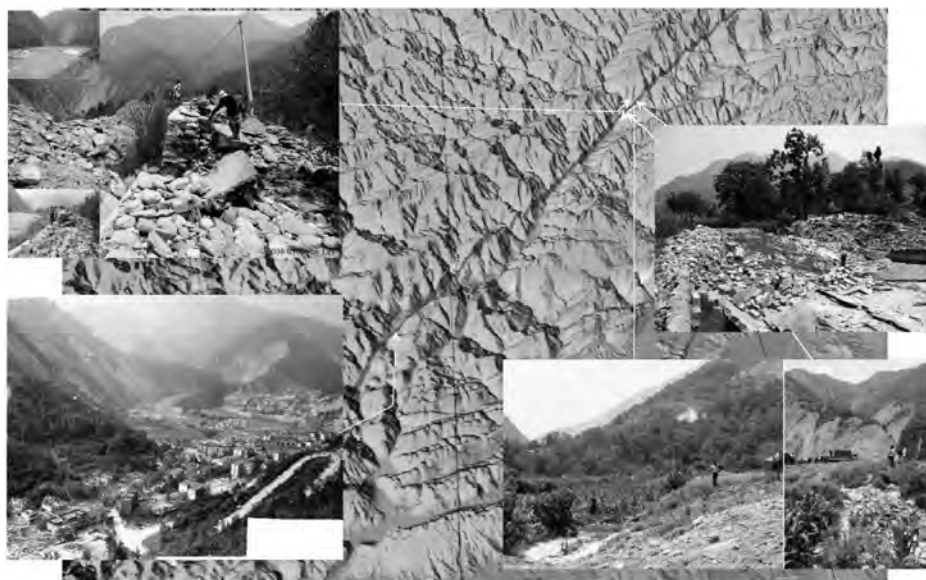
第4図
写真10-14の撮影場所 (矢印はレンズの向きを示す)。

の産状はほぼ垂直で2m弱の垂直変位を示している。深部の逆断層が産状の異なる数本の断層に分列して地表に出てくる場合や、明白な断層ではなく幅広い撓曲帯で現れる場合もある。震央から150km離れている場所でも最大2~3mの垂直変位と1~3mの右横ずれ変位が観察されている(写真10-12)。
