大鹿村の水害地をみる

—36.6.梅雨前線豪雨に

おそわれた伊那谷一

「36.6 梅雨前線豪雨」 気象庁がこう命名した今回の豪雨は 6月24日から30日にかけて西・中部日本をおそった とくに 天竜川上流地域—伊那谷—ではこの間に 500mm をこえる集中豪雨をあびた このため 長野県下伊那郡大鹿村の大西山大崩壊をはじめとして 各地に山崩れ・地すべり・山津波が発生し 天竜川の本・支流も広い範囲にわたって決壊し 死者・行方不明はあわせて220人にも達した この災害は 36.6. 天竜川水害ともよばれている わたしたちは とくに被害の大きかった大鹿村の災害現場を調査するため 7月6日松川町から徒歩で伊那山脈をこえ 現地へおもむいた

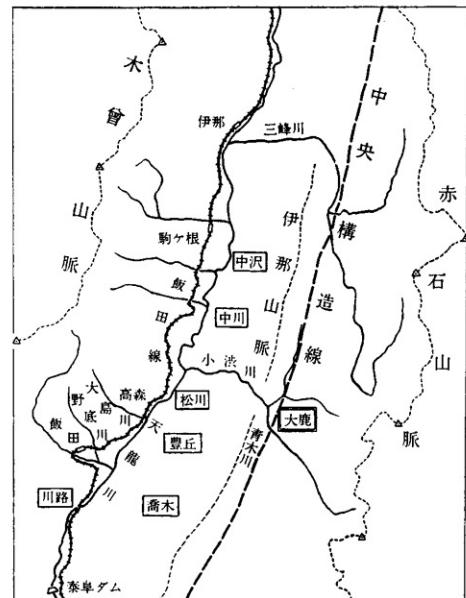
① あばれ天竜の爪あと～土砂の堆積
松川町上空から天竜川上流を見る

も今回のように 天竜川が伊那市から飯田市南方まで 延々50km にわたって 大小の決壊を おこしたことは はじめてといえよう。天竜川の氾濫により 冲積平野の水田は広範囲にわたって冠水し 各所に無残な爪あと—土砂の堆積—をのこした。(第1図)

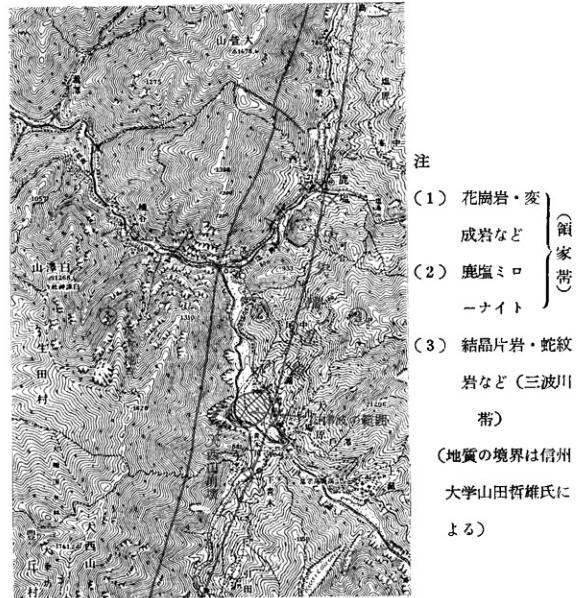
大鹿村の地質とおもな災害地点

大鹿村には 西南日本を内帯と外帯とに分かつ大構造線——中央構造線——が ほぼ小渋川支流の鹿塩川と青木川にそい南北の方向に走っている。この線の西側 つまり内帯の側には ミローナイト地帯があり さらにその西側には花崗岩の分布が広い。東側 つまり外帯には 結晶片岩・緑色岩・古生層・中生層などが 順次西から東へ並び その中に蛇紋岩がはさまっている。

外帯の結晶片岩や蛇紋岩の地帯は 昔から破碎帶にともなった地すべりや 地すべり性崩壊が多いので有名であり これらは御荷鉢破碎帶地すべりとよばれている。大鹿村では この破碎帶が中央構造線にそってあらわれ内帯の花崗岩地帯の荒廃も 多くはこれによるものとされている(小出博:「日本の地図」から)。

今回の豪雨は大鹿村のうちでも とくにこの中央構造線にそった峡谷部——ミローナイト地帯——に無数の崩壊をひきおこしたのである。そして この峡谷部に注ぐ小河川からの鉄砲水は 人家を破壊し土砂・礫を押し出し 扇状地ようの堆積をおこし 小渋川や鹿塩川の河床
