# 大 谷 石

## ～ 採 掘 と 災 害 ～

岡 重 文

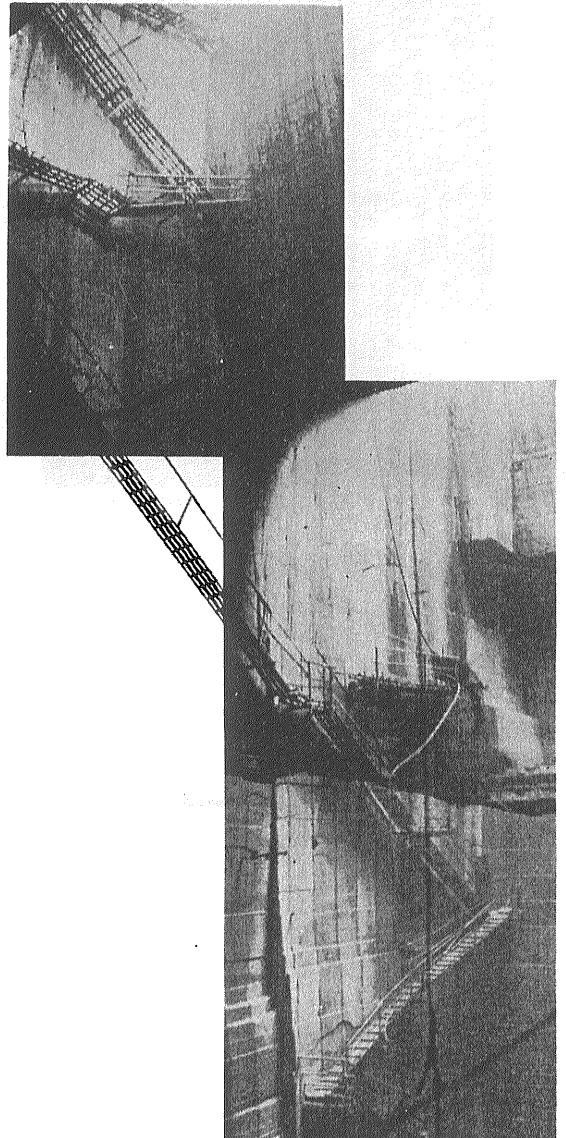
らず 初めての人には非常な危険と恐怖感を与える。丁場の人達でも 他所の坑内には恐怖感を持つ人がいる。昔は石を背負って運搬したので 重量で梯子と一緒に数10m落下するという 事故があったが 最近の立坑は L型鋼を使用した梯子になってきたので 安全にはなってきたが 石の運搬による巻き上げと 人道の梯子が同一立坑なので 運搬中の石の落下によって 梯子の落ちた例が 時には見られる。採掘後は 高さ20m～30mの四角な石柱が林立し 巨大な石造りの建物の中にあるような錯覚を起こすことさえある。

第20図 丁場の内部 木製のハシゴが数10mにわたってかけられ作業員は毎日昇降して作業をしている

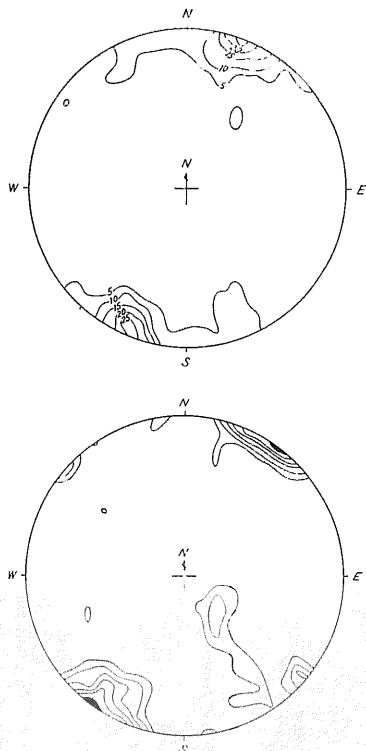
第21図 左図は断裂系の走向・傾斜を示す投影図Ⅰ(坂本地区で走向傾斜を測定した断裂系163本について5~25%) 下図は断裂系の走向・傾斜を示す投影図Ⅱ(瓦作~大谷地区の断裂系96本について12-10-8-6-42%)

では完全に見ることができる。 坑内割れ目には 採掘以前からの割れ目と 採掘にもなって発生した割れ目とがあり 前者を断裂系または「本キズ」 後者をひび割れとして区別した。 東京通産局で実測した坑内図によって 筆者らが 昭和39年～40年にかけて 62ヵ所の坑内で断裂系の測定を行なった。 この断裂系をシュミットネット(第21図)で見ると 坂本地区では  $N65^{\circ}W$   $70^{\circ}\sim 90^{\circ}N$ とS傾斜 瓦作地区では  $N50^{\circ}W$   $70^{\circ}\sim 90^{\circ}N$ とS落ちで 瓦作の一部に 交差する割れ目が見られるほかは 大部分平行状に走り 傾斜も  $70^{\circ}\sim 90^{\circ}$ に近く立った割れ目である。

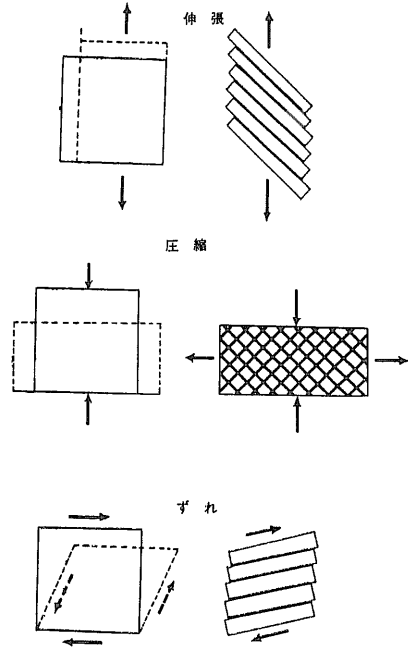
第24図 A  
三軸応力を受けて生じた破砕面（J. タロプルー 岩盤力学より）

第24図 B 外力を受けた場合に物体が変形する模式図（V. V. ベロウゾフ 構造地質学から）

のごとく引伸 ずれ 三軸圧等が いずれも平行状に碎断面をつくるが 第23図の割れ目は 引伸 ずれでは全部は説明できず 三軸圧の場合にのみ説明できる。また緩傾斜断層の傾斜方向と 割れ目の走行は大体一致していることから 断層発生前後に 第24図の  $\sigma_3$  の応力が N60°W の方向から  $\sigma_2$  が上下方向から加わり 細目 (岩質的に弱い部分) が脆性破砕を起こしたとも考えられる。

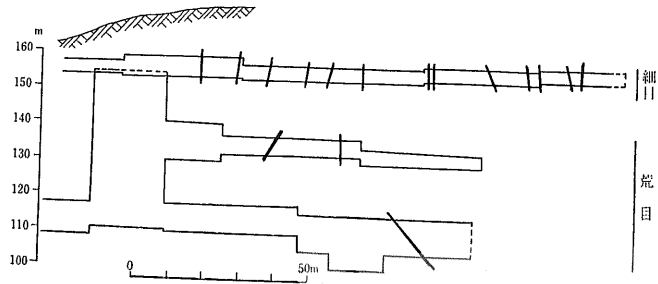
第25図  
A-1  
坑道断面図

割れ目の傾斜45°以上を「立キズ」 以下を「平キズ」と呼び 「立キズ」の集中度を見ると 断裂系の大部分は70°~90°に集中し 「平キズ」は30°以下で一部に見られる程度である。「平キズ」は地質図にある断層が坑内では第10図のごとく「平キズ」となって見られ 破砕された岩片と湧水があり この断層で「立キズ」が止まっているか または切られているのか 明らかではないが 第25図の断面図から考えると 止まっているように見える。またこの「平キズ」で 細目から荒目に岩質が変化しているが 第26図のごとく 断層にともなって「平キズ」が発生し 採石を困難にしている場合もある。

などが考えられるが 第25図の断面 平面図のごとく 上部 中部 下部の採石場の残柱が無計画 不規則に配置してあれば 将来崩壊や陥没を起こす可能性があると考えられる。昭和38年に採掘基準 (第5表) が作られ この基準に従って 現在 採掘が行なわれているので 新たな採掘地域での陥没事故は 無くなるものと考えられる。しかしながら廃坑が 丘陵地や道路 田畑の下に大きな空洞を作っているの で この対策を考えなければ「今後も事故が発生する可能性はある」と考えなければならない。
