# 北海道道央南部地域の予察

対馬 坤 六

昭和43年5月16日午前9時47分 北海道全域および東北地方の太平洋岸一帯が強い地震に襲われた。何の前ぶれもなく突如として大地がぐらぐらと大きく揺れ出したために身の危険を感じて屋内から大勢の人が路上へと避難し 走行中の自動車もあちこちで停止しているのが見受けられた。道内各地の被害状況は ラジオ テレビ などにより 刻々 報道されたが 地震発生と同時に本州―北海道を結ぶマイクロ回線が全線不通となり 午後零時半過ぎ 一部復旧までの間は完全に本州と通信途絶の状況となった。気象庁は即日 この大地震を 1968年十勝沖地震と命名すると発表した(写真1)。さらに同日午後7時39分に マグニチュード7.4の強い余震が起こっている。この地震直後から各地の被害がつつぎと判り 太平洋沿岸地域において 建造物の倒壊 道路 橋梁の破損 地割れ 地盤沈下 港湾施設の破壊 および津波による被害状況も判明してきた。北海道における大きな被害の例としては 鉄筋4階建ての校舎の1階が押しつぶされて3階建てとなった函館大学(写真2) 鉄柱や材木などが落下し作業員10数名が重軽傷を負った富士鉄室蘭製鉄所 陥没や線路の曲りで一時全面ストップした国鉄 岸壁が陥没や地割れで使用不能となり着岸できず港外停船となった青函連絡船などがあり このほかにも 家屋の倒壊などで痛ましい事故が発生した。地質調査所北海道支所においても1968年十勝沖地震発生後 直ちに地質学上の面を主体とする調査および資料収集を開始した。調査はなお途中にあるが ここに予察報告を行なうものである。

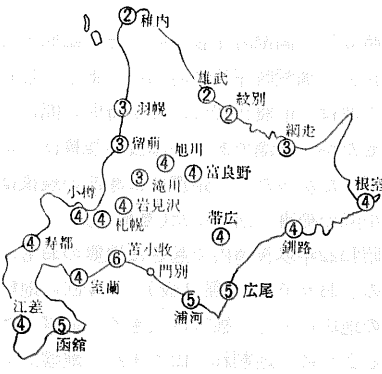
← 第1図  
本震の震央および震度分布図

5月16日午前9時47分に起きた1968年十勝沖地震の震源地は 気象庁 札幌管区気象台の発表によれば(第1図・第2図) 北海道襟裳岬南南西約120km(北緯40.7° 東径143.7°)で 深度は約20kmと推定されている。地震の規模はマグニチュード7.8に達する大きいものであり昭和39年6月13日の新潟地震のマグニチュード7.3を上回り 大正12年の関東大震災の7.9に匹敵するものである。ついで 同日午後7時39分に強い余震を伴いマグニチュード7.4で新潟地震と同じ規模の地震が発生しその震源地は北緯41.4° 東径143.7°と推定されている。道内で本震以後 午後9時34分まで 実に12回の余震が発生しており 札幌管区気象台の資料によれば 午後1時35分 1時49分 3時37分 4時30分 4時49分 5時47分 5時50分 6時15分 6時42分 7時39分 9時10分 および 9時34分の有感地震が記録されている(第1表)。おもな余震について各地の震度は第2図のとおりである。

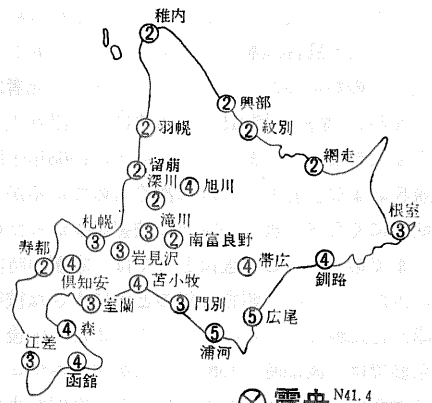
第2図  
5月16日19時39分ごろの余震の震央および震度分布図

⊗ 震央 N40.7  
E143.7

⊗ 震央 N41.4  
E143.7

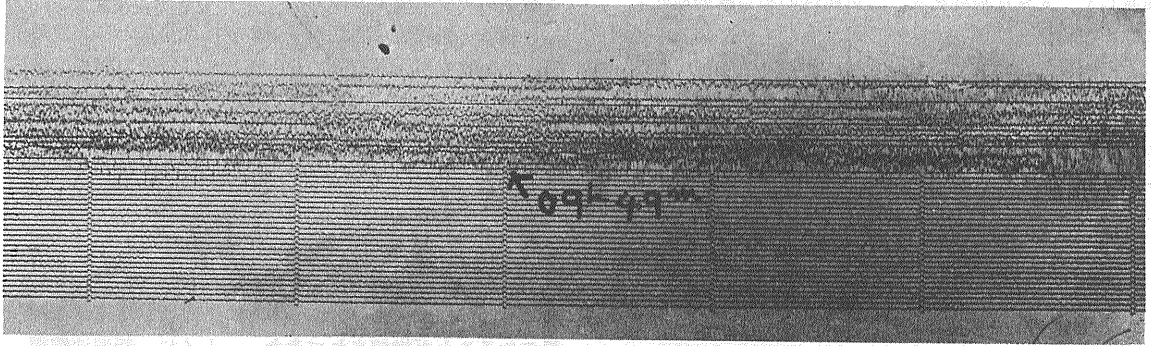
1 地震計に表われた1968年十勝沖地震の地震波 5月16日午前9時49分 (読売新聞社提供)

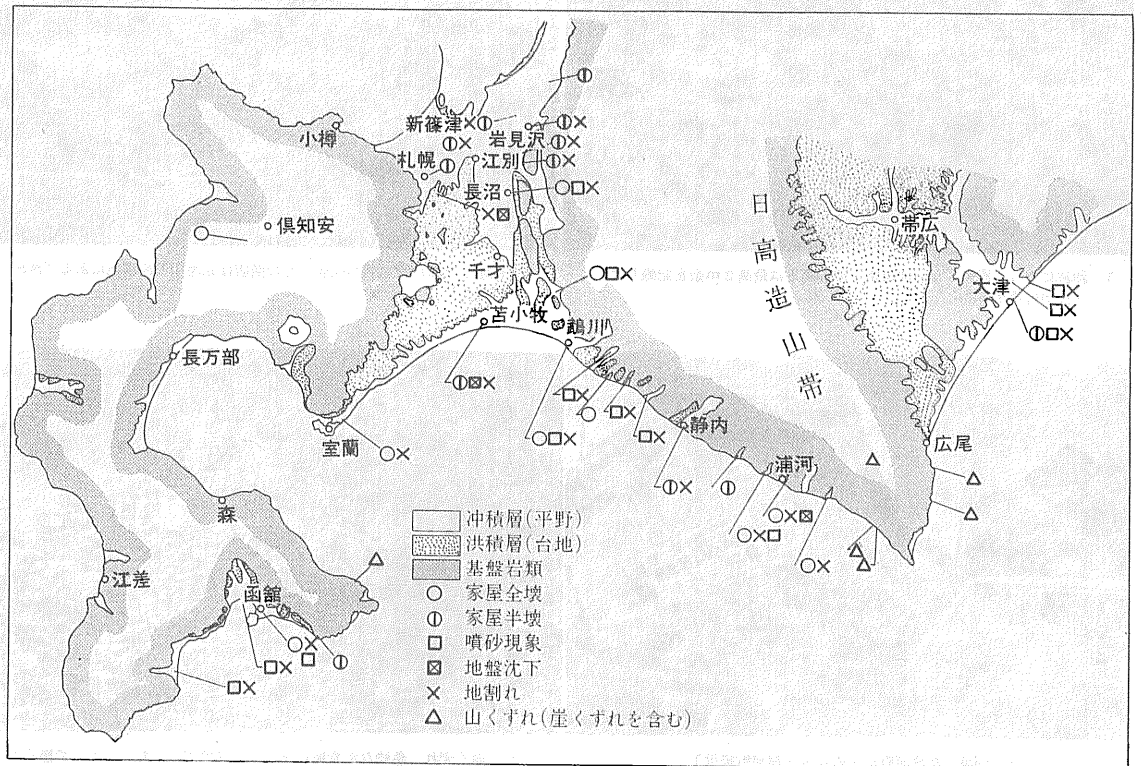
第3図 北海道の被害と地盤との関係

参考までに 昭和22年以後道内で起きた地震のおもなものは 第2表のとおりである(第2表)。今回の地震では 太平洋側の地域がとくに被害が大きく 地質の面からも 後述するように 地割れ 山くずれ 地盤沈下 噴砂現象などが 多く見受けられた。しかしこれらの現象は 強震地域内でも その地盤に支配され ほとんど起きなかつた地域もある。

一般に 泥炭地 埋立地 および湿地帯などにおける建造物の被害が大きく これに比して 砂地 段丘 洪積世以前の基盤上にあるものの被害がなく 明らかに地質的条件に影響される面が大きいことが判明した(写真4, 5)。

今回の十勝沖地震においても、その被害状況からみて明らかのように、軟弱地盤地域である石狩低地帯・函館市街の埋立地および十勝川下流地域に被害が集中した。

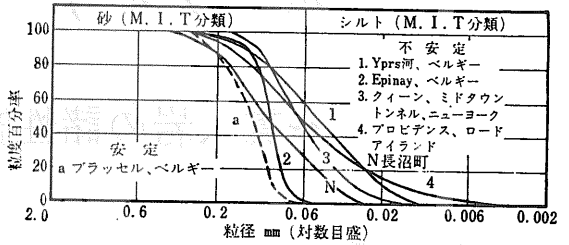
第4図 とくに不安定な砂(実線)と安定な砂(破線)の粒度曲線 (K. Langer による)

このクイックサンド現象を起こす砂は 一時的に濃い懸濁液にかわり 流れが止ると 砂は再び沈殿状態に移る。このクイックサンドになる砂の粒度組成は第4図のような特長がある(第4図)。このクイックサンド現象の起こるところでは 局所的な支持力破壊により 不等沈下を起こし災害を大きくしている。長沼町のクイックサンドの砂粒子は 軽石の多い円磨されたもので 粒度組成も不安定相に入る。このような砂泥は 河川下流域の堆積物に特長的なものであるの で これからも大きな問題となるであろう。
