美唄北一の沢地区の地すべり

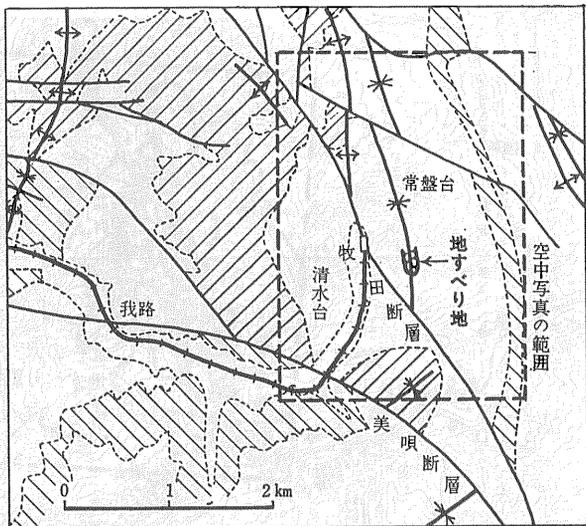
第2図 常盤台地区周辺地質図 (写真-10と比較のこと)

地質構造からは 岩見沢図幅説明書による 奔別衝上部に当り 褶曲構造をもつ石狩層群のうち 峯延向斜構造が美唄断層と牧田断層によってブロック化し 相互の位置がずれるという複雑な地質構造をもっている。

述べた地質図の上ののせてみると ちょうど向斜軸の上ののっており しかも河岸段丘状の平たん地の連続ともみられる平たん地の上ののっている。この2つの事実と地形との関係からみた特徴を合わせて この地すべりの発生の背景を考えてみたい。

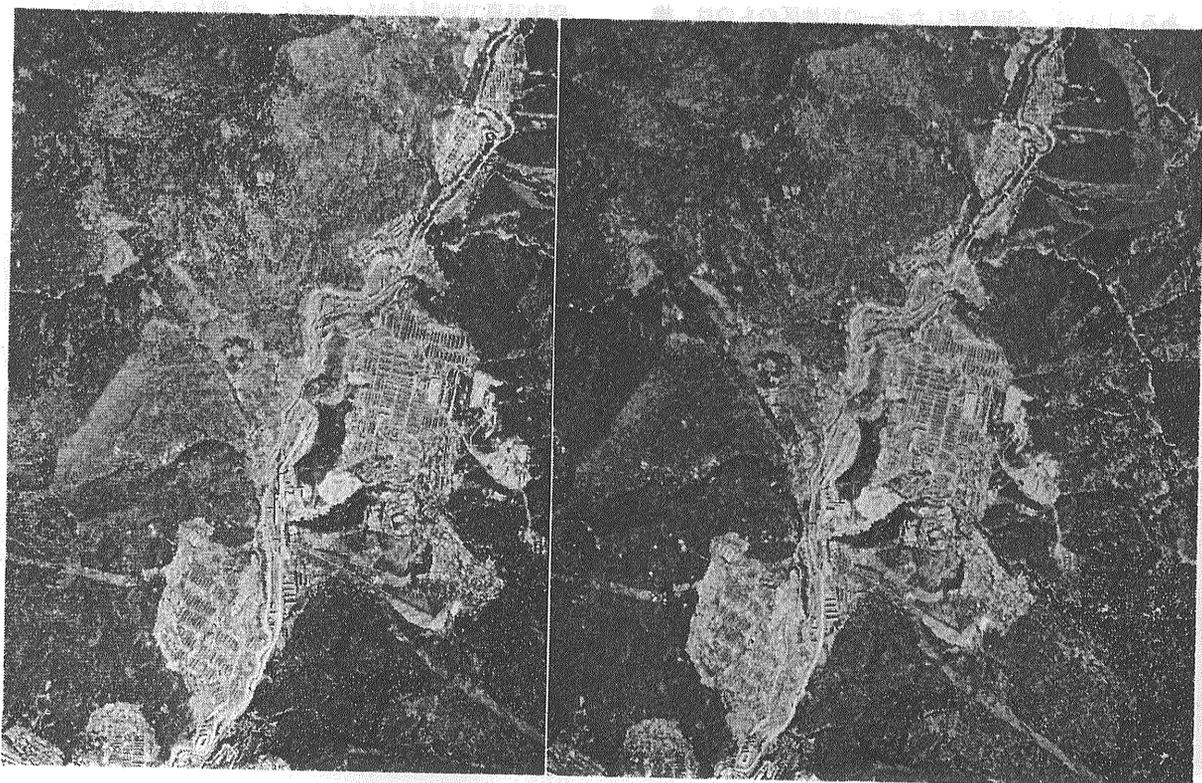
写真-10 美門市東美町常盤台地区周辺の空中写真(昭和38年7月撮影)

空中写真で地形を細かくみると 石炭をはさむ砂岩・シルト岩・泥岩互層の部分は細かな谷がよく発達しているが 厚い砂岩からなる部分は 谷はほとんどみられない。こうした互層部分と砂岩部分の境界は ふつう崖や滝を作っているが これは厚い砂岩のところは侵食に対する抵抗性が大きいこと 互層部分は風化すると細か
