# 1978年伊豆大島近海の地震調査速報

小出 仁・山崎晴雄・佃 栄吉 (地震地質課)・正井義郎 (総務部)

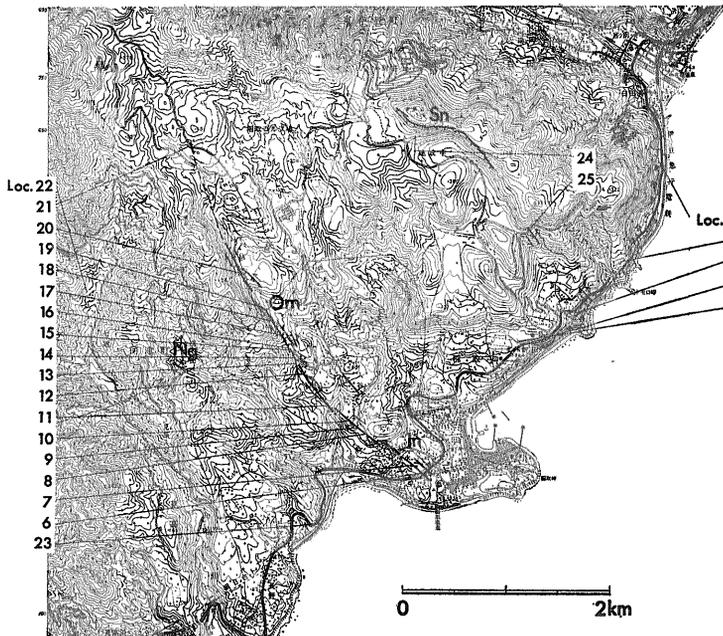
第3図 地震断層の分布及び説明図  
In: 稲取断層。Om: 大峰山断層。Ng: 根木の田断層。Sn: 浅間山断層。(各地点の説明は本文参照)。

最初に発見された断層は ほぼ第3図の Loc.10 以南の部分であった。この報告では この部分の断層を仮りに稲取地震断層と呼ぶことにする。村井教授は河津町根木の田においても 小規模ながら 右ずれに変位している地割れを見出した(根木の田断層と呼ぶ)。根木の田における地割れは 根木の田から稲取港方面に通ずるリニアメント地形上にあらわれた。そのため 当初 稲取断層は Loc.10 の北西辺りで東西方向に

ところが 稲取断層を北方へ追跡していた私達は 根  
木の田-稲取リニアメントより北寄りに 明瞭な右ずれ  
地震断層が出現していることを発見した。さらにこの  
地震断層は 大峰山東縁に沿う別の断層地形に続いて  
いることを見出し 大峰山断層と仮称した。ここで稲取  
地震断層は 当初予想のように根木の田断層に通じるか  
それとも大峰山地震断層に通じるかが問題になった(第  
5図)。

その後 私達の調査では 稲取地震断層はエシュロン  
(雁行)状に大峰山断層に続くことが確認され 両者は  
一連の地震断層と考えられる(第6図 第7図)。そこで  
稲取断層と大峰山断層を合わせて 稲取・大峰山地震断  
層という呼び方も併用することにする。

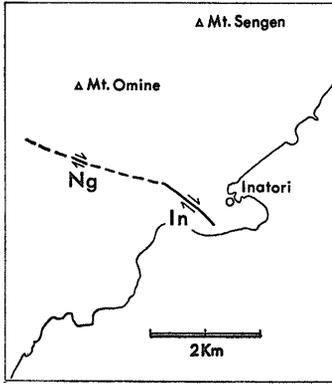
第4図  
当初の断層延長予想図  
記号は第3図と同じ。

向きを変え 同リニアメント沿いに根木の田断層に続く  
と推定されていた(第4図)。

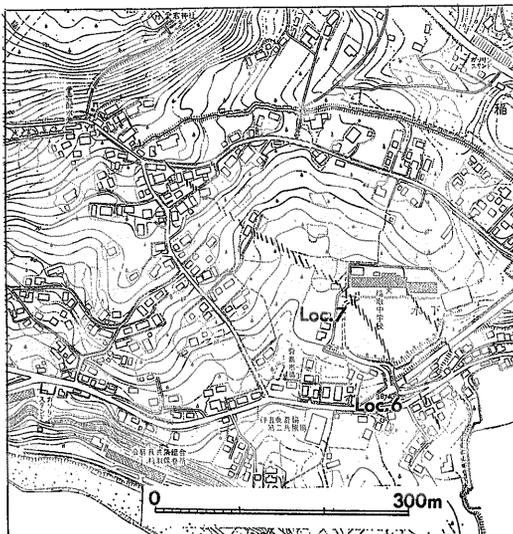
第6図 地震断層の発達様式

私達は今回の地震調査で 稲取断層と大峰山断層を追  
跡し その位置を1/3,000地形図に プロットした。  
この調査の目的は 地震断層に沿って現われる微細な断  
層地形を それが侵食や人間の作用によって消されたり  
改変されたりする前に できるだけ詳しく記載しておき  
活断層地形や地震災害との関係を知ろう ということだ  
であった。第6図から第8図までは 私達が追跡して知  
り得た地震断層線の位置と その分布パターンを示した。  
この図からわかるように稲取・大峰山地震断層は右ずれ  
雁行する亀裂の集合(亀裂帯)として出現している。

亀裂帯の幅は数10cmから数mにわたり伊豆半島沖地震の際に石廊崎や入間地区で見られたような明瞭な岩盤の食い違いは地表では認められなかった。個々の亀裂は長さ10数mから数mのものが多く右ずれ変位を示し亀裂の西側が東側に対し相対的に隆起している所が目立った。

1つの亀裂帯を北西に追跡していくと数100m程度は連続して追跡できるがやがて消滅してしまう。そしてほぼ平行に西側に10数m離れた地点で別の亀裂帯があらわれそれがまた数100m連続する。このように亀裂帯自身もいくつかの区間に分かれそれが更に右ずれ雁行配列し稲取・大峰山断層を構成していること

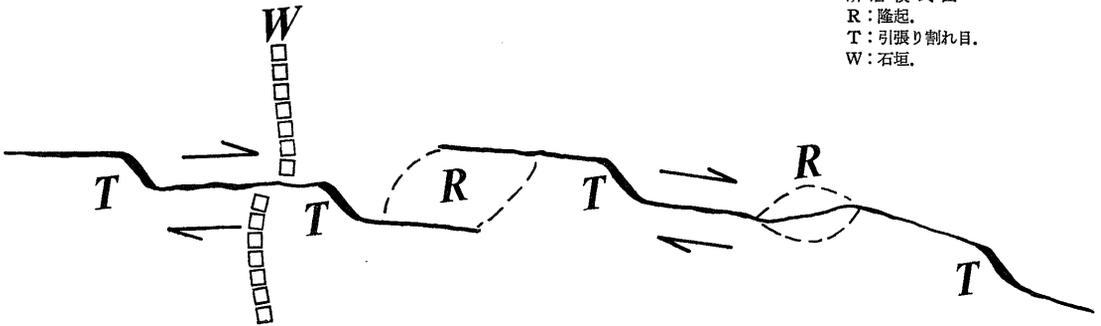
第9図  
断層模式図  
R：隆起。  
T：引張り割れ目。  
W：石垣。

この北西のミカン畑(Loc. 9)では石垣を右ずれ変位させている雁行亀裂帯が観察される(写真6)。石垣の変位量は65cmである。個々の亀裂の方向はN40°Wで雁行する2つの亀裂間にはプレッシャー・リッジ(水平方向の圧縮による盛り上がり)が見られる。1つ1つの亀裂は第9図に示すようにN-S方向の引張り割れ目を伴ってジグザグ状の亀裂となっている。Loc. 10
