昭和61年台風10号による大雨と那珂川下流域の氾濫

早川 唯弘 (茨城大学)

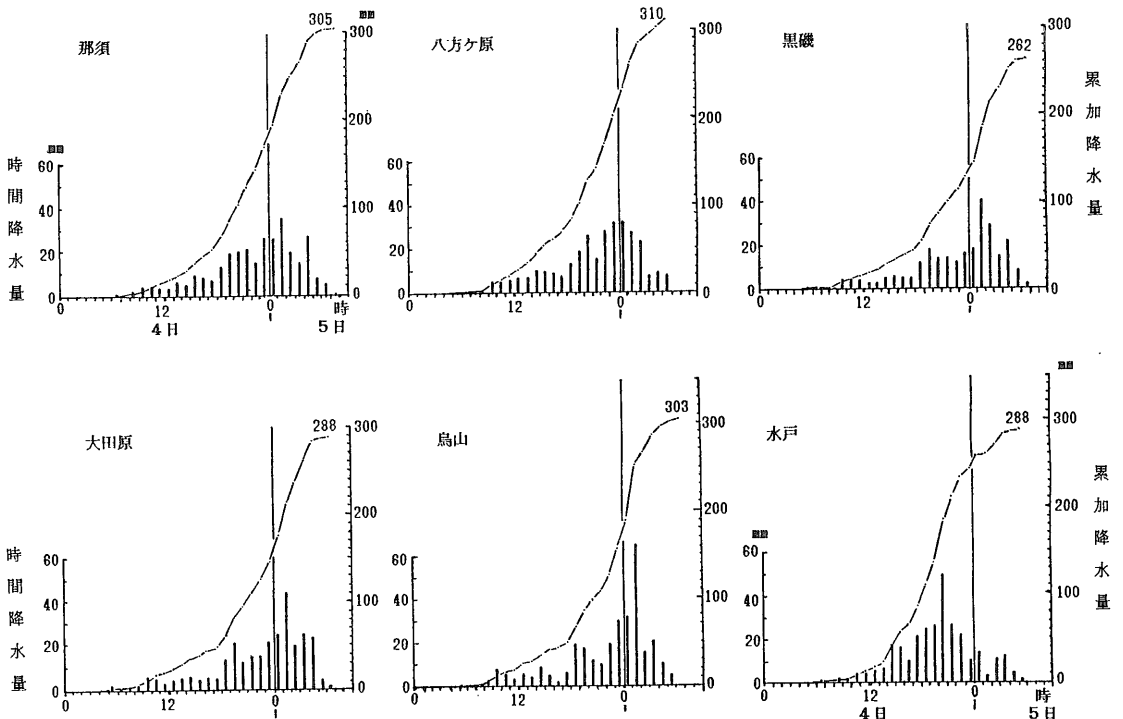
第1図 那珂川流域各地における8月4日～5日の時間降水量の変化。

が4日20時～21時(49mm)であるのに対し 上流ではピークの出現がおくれ 八方ヶ原で23時～5日1時(32mm) その他は5日1時～2時に出現する(烏山64mm 大田原44mm 黒磯40mm 那須35mm). なお 2日間の総降水量は 上流の山地と中流の丘陵性山地の観測点で300mmを越え これに挟まれた那須野原扇状地と下流の平野の観測点では260～290mmとやや少ない.

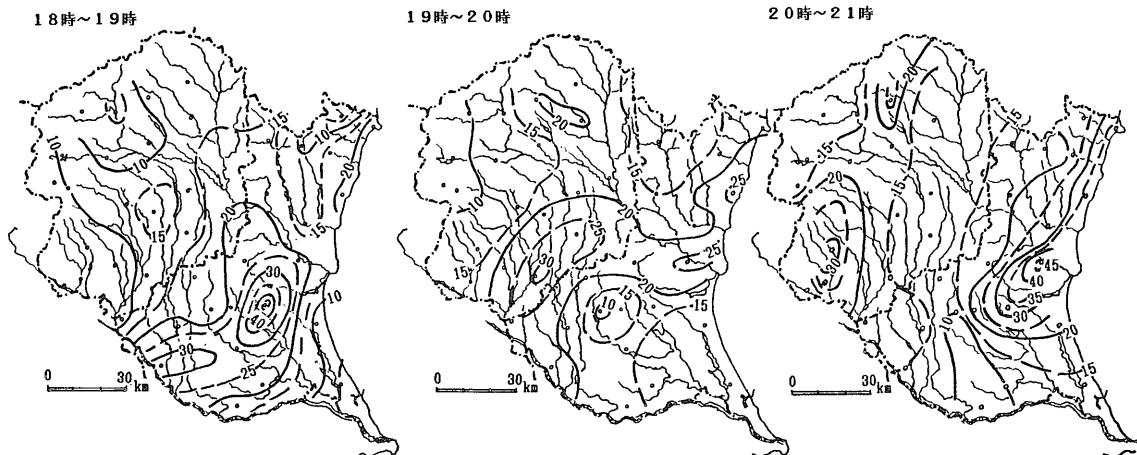
第2図 8月4日18時～21時の時間降水量の分布.

雨をもたらした台風の中心がまだ本地域の南方にある4日16時頃より 茨城県南東部に 時間降水量30mmから40mmを越える雨域が出現し始め 台風の北上とともに18時頃より 流域の下流部で20mm以上の時間降水量が記録され 20時～21時に下流の水戸付近で降水のピークに達する(第2図). また 中流および上流では 時間降水量20mm前後の小さなピークが出現している.

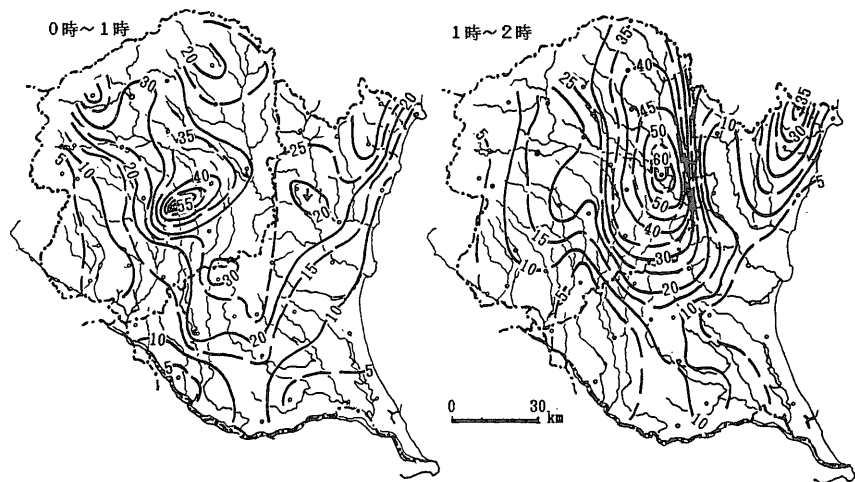
なお この頃の雨域は北東から南西に細長くのびた形をしている. 台風が低気圧に変わりつつ流域にその中心が最も接近する頃には 茨城県北東部山地と那須野原扇状地から栃木・茨城県境を越え下妻付近にいたる強雨域が南北に長く出現する(第3図). これは 台風くずれの低気圧が茨城県南東部を通過する頃にあたる5日1時～4時に顕著にあらわれ 時間降水量30mm以上 最大64mmの強い雨をもたらした. この時 流域の中流および上流では降雨のピークに達する.

第3図
8月5日0時～3時の時間降水量分布と那珂川流域の雨量および水位観測点。

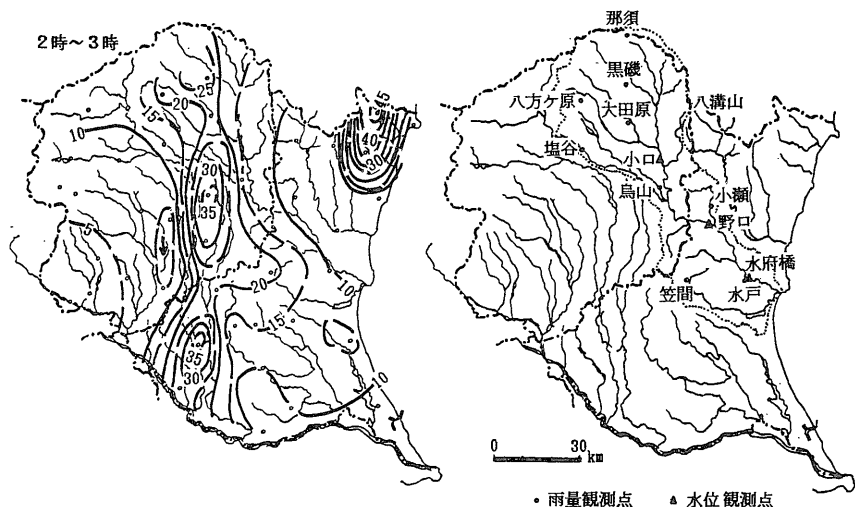
建設省常陸工事事務所による 那珂川流域の小口 野口 水府橋の3地点における毎時水位表に基づけば(第4図) 箒川合流点のやや下流小口では 水位は4日20時頃より徐々に上昇し始め 5日1時頃より急上昇し 6時頃ピークに達し ピークは短く これを境に下流に低下した. 烏山付近より始まる峡谷部の谷口にある野口では 他の地点より早く 4日20時～22時に急上昇し

その後上昇が一たんにぶり 再び急上昇して 5日11時にピークに達した. 下流平野に位置する水戸の水府橋では 4日の午前中に潮位を反映したとみられる水位の低下があるが 4日21時頃より急上昇し始め 5日午後まで上昇を続け 5日の16時～17時にピークに達した(最高水位は16時30分で9.15m). また 水府橋ではピークの時間が長く その後の水位の低下は7日にまでわたっている. なお 水府橋では 5日13時より6日6時までテレメーター観測が不可能となり この間は実測によっている.

降雨と水位上昇との関連をみると 小口の水位上昇のピークはこの付近より上流の降雨のピークより4～5時間おくれが出現しており 野口では上流の降雨のピークより9～10時間 水府橋では14～15時間おくれで出現している. 水府橋の河床高度は0mに近く 水位は潮位の変化の影響をうける. 5日夕刻の水位上昇のピークは満潮時刻とも関連しており これを過ぎると水位が下降し始めている.

第4図
昭和61年8月4日～6日の那珂川の水位の変化。
水位は各地の0点高からの水位で0点の標高は小口 100.000m 野口 22.041m 水府橋 -1.011 mである。

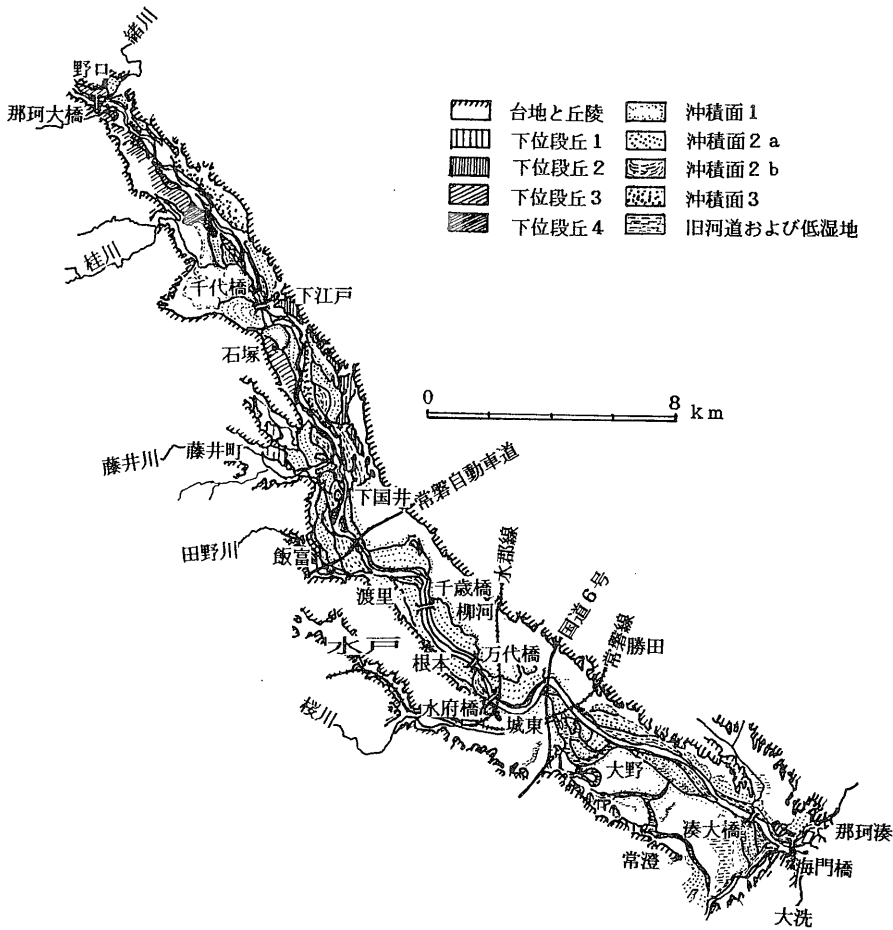
那珂川下流低地は 野口より下流へやや急な勾配をもって低下する立川期(3万年～1.5万年前)の河成段丘である下位段丘群を上流では下刻し下流では埋積して形成されており、沖積低地も4面に区分されている(早川ほか1982 第5図). 4面の沖積面のうち3面が認められる所として例示した水戸市街地北方では(第6図) 最も上位の沖積面1が両側の台地の崖下に分布しており これはかつての氾濫原が下刻 開析されたものである. 沖積面2aは 沖積面1を下刻して形成された地形面で 図の

第5図
那珂川下流域における沖積低地と下位段丘の地形区分。

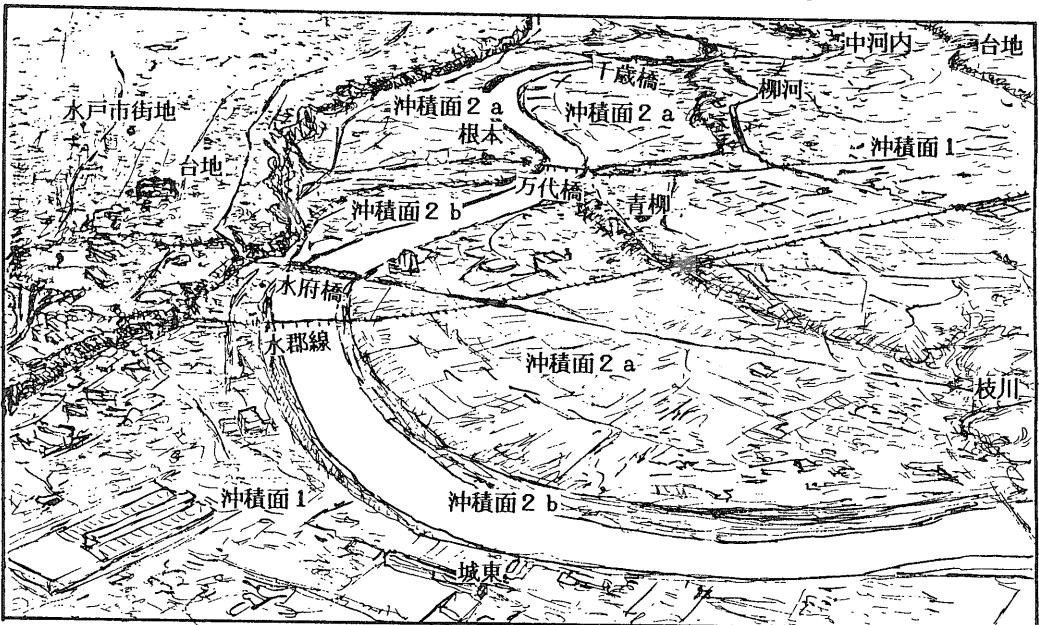
右側の蛇行州と 流路が左方へ移動してこれを形成した際に河岸を攻撃されながら形成された自然堤防と後背湿地からなる左側の地形面からなっている。さらに流路に近い所に狭く分布する沖積面 2bはより新しい蛇行州である。なお 沖積面 3は 流路が蛇行を弱め 河原に砂礫堆のみられる飯富より上流で 流路に沿ってやや広く分布する。

第6図 水戸付近の那珂川沿岸の地形のスケッチ。

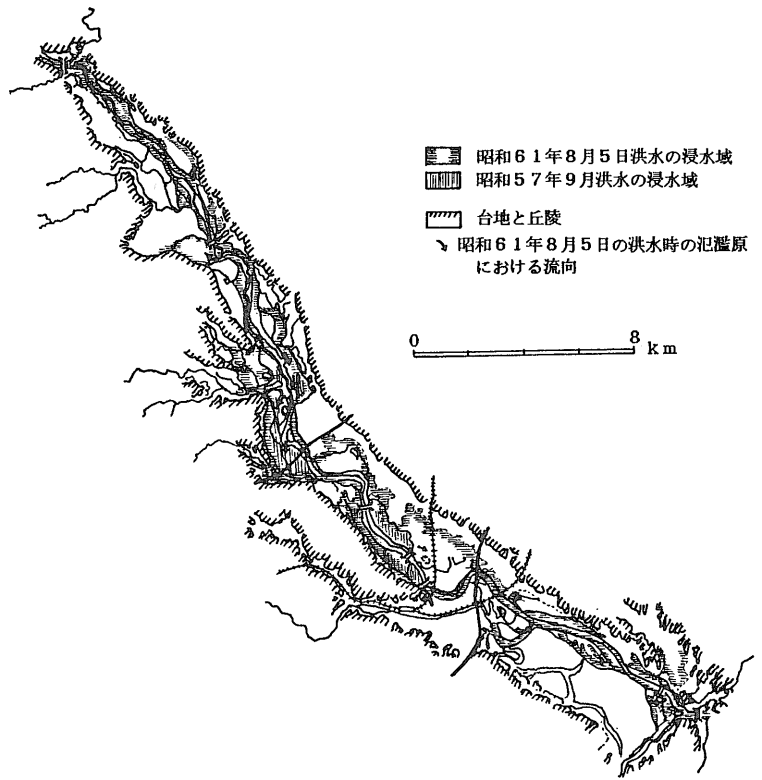
今回の氾濫による浸水域について 氾濫時の現地調査と建設省常陸工事事務所による8月5日14時頃撮影のカラー航空写真によってその概形を把握した(第7図)。なお 厳密に言えば この写真は 水府橋付近より下流ではまだ上昇のピークに達していないが ほぼピークと考えて浸水域を推定した。

氾濫が広くおよんだのは千代橋より下流であるが ここより上流では 下位段丘や人工堤防に挟まれて浸水域は狭くなり さらに 野口より上流では 峡谷の狭い谷底全部に浸水がおよんでいる。野口と千代橋の間では

第7図 那珂川域における最近の洪水の浸水域。

辺市町村の作成した那珂川流域浸水実績図(1984)と当時の簡単な観察に基づく昭和57年9月洪水の浸水域を示してある。この時の最高水位は水府橋で7.05mであり今回より約2m低い。この時の浸水域も扇状地帯の末端から下流の地域で藤井川合流点の岩根付近から根本町にいたる沖積面2aの一部を浸水させる範囲にあった。
