兵庫県南部地震による建築物の被害

角陸 純一¹⁾・横田 治彦¹⁾

KADORIKU Junichi and YOKOTA Haruhiko (1995):
Damaged buildings of the 1995 Hyogoken-nanbu earthquake.

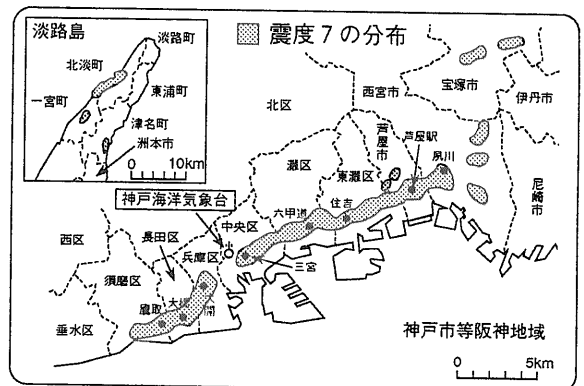
第1図 震度7の地域。

兵庫県南部地震の被害は震源とされる淡路島北淡町から大阪府西部へと広がっている。特に建築物の被害が大きかった地域は、淡路島の北端から神戸市内を海岸線にほぼ平行して延びる幅1~2km、長さ30kmの帯状の地域に集中している。鉄筋コンクリート造や鉄骨造の建物が多く倒壊した地域は、神戸市の須磨海岸から西宮市に至る約25kmの間で幅200~300mの帯状に延びていることが日本建築学会近畿支部の調査で確認されている。気象庁が調査した震度7の地域も、第1図に示すように上

記の地域にほぼ対応しており、淡路島の北淡町、一宮町、津名町の一部、神戸市の須磨区から西宮市、そして宝塚市の一部までほぼ帯状に分布している。

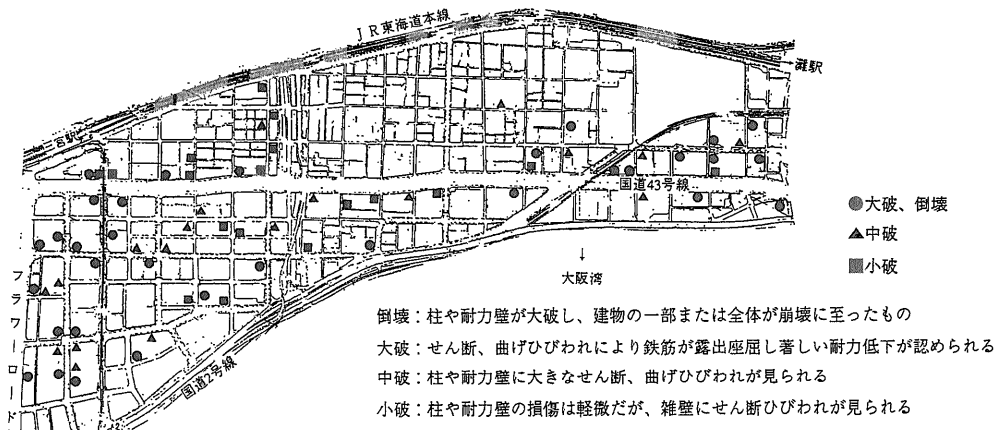
第2図 中央区でのコンクリート系建物の被害分布。

第2図には筆者が調査した中央区の東側でのRC造およびSRC造建物の被害分布を示している。写真8は中間階が層崩壊したSRC造建物を示して

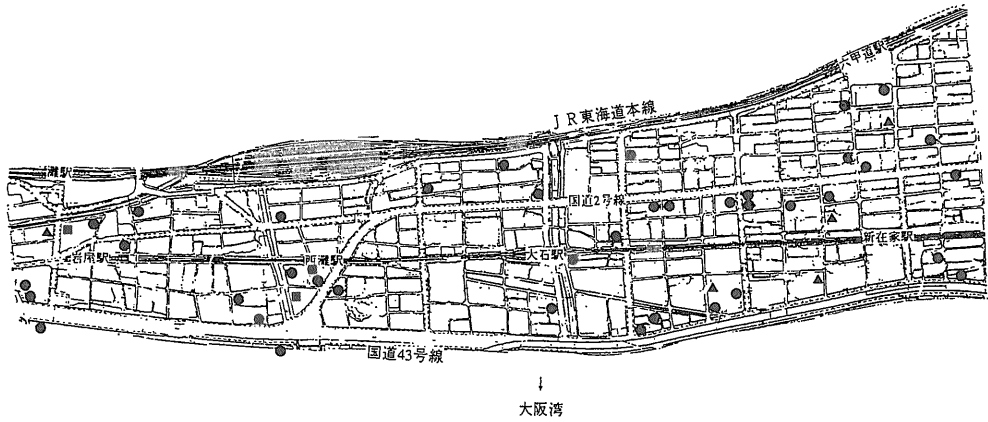
第4図 灘区でのコンクリート系建物の被害分布.

第4図には筆者が調査した灘区でのRC造およびSRC造建物の被害分布を示している。この地域でもJR東海道線より南側で多くの建物に被害が見られた。写真14はRC造4階建ての中学校の被害を示している。このような建物では柱が短柱となることが多く、せん断補強筋量が不十分な場合には曲

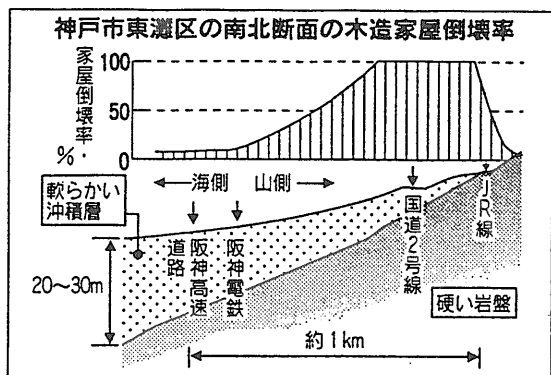
第5図 倒壊率と地層の関係.

は古い木造住宅が密集しており、これらの多くが倒壊した。古い木造住宅では写真20のように仕上げモルタルの内側の柱材が腐食したり、白ありの被害が見られる例も多く、これも被害原因の一つと考えられる。日本建築学会の緊急報告会では、第5図のように沖積層が薄くなるにつれ木造建物の倒壊率が増加し、岩盤との境界付近ではほぼ100%に達し、これは地形による地震動の増幅効果と考えられると報告されていた。

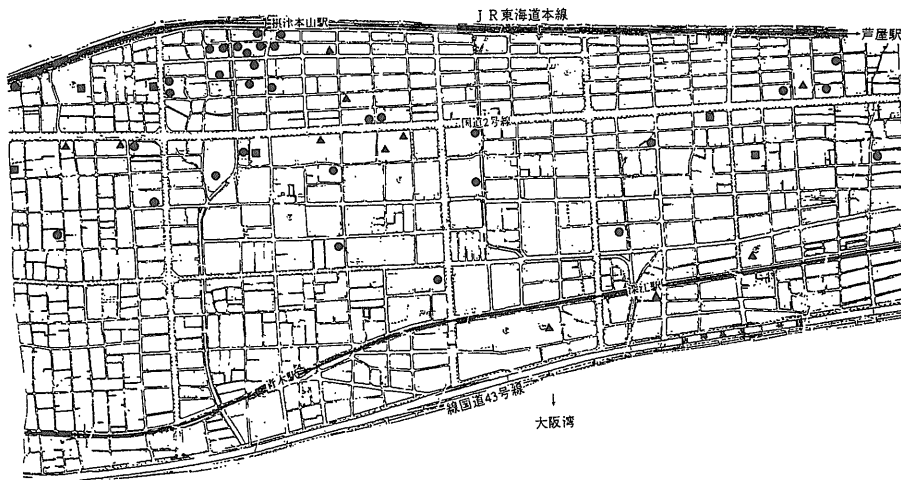
第6図 東灘区でのコンクリート系建物の被害分布.

第6図には筆者が調査した東灘区でのRC造およびSRC造建物の被害分布を示している。建物の被害はJR東海道本線より南側で国道2号線を中心とする地域で数多く見られた。写真21には1階が崩壊したRC造の集合住宅の被害を示す。この種の建物では、1階部分を駐車場や店舗等にしており、ピロティ形式と呼ばれる壁が無く柱のみの構造とする例が多い。このような建物では他の階に比べ1階部分の剛性が極端に小さくなるため、地震時には1階部分が破壊しやすい。今回の地震でも1階

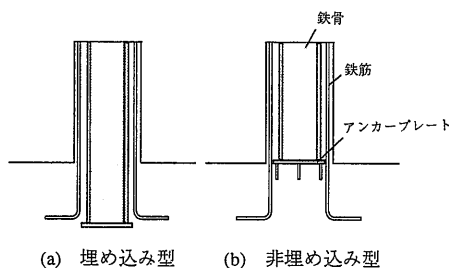
第7図 鉄骨鉄筋コンクリート造建物の柱脚

のピロティ一部が崩壊するという例が数多く見られた。写真22は鉄骨鉄筋コンクリート造建物の被害である。SRC造建物の鉄骨柱脚は、第7図のように基礎梁の中に埋め込むタイプと基礎梁の上に置いたアンカープレートをボルトで定着するタイプがある。後者の場合、アンカープレートの定着および周りの補強が弱いために、写真のようにアンカープレートが滑る例が見られた。
