台湾中部, 9.21集集大地震による地震断層第1報

OTA Yoko (1999): Surface deformation of the earthquake fault, associated with the Sept. 21 Chi-chi earthquake, central Taiwan. - an immediate report -.

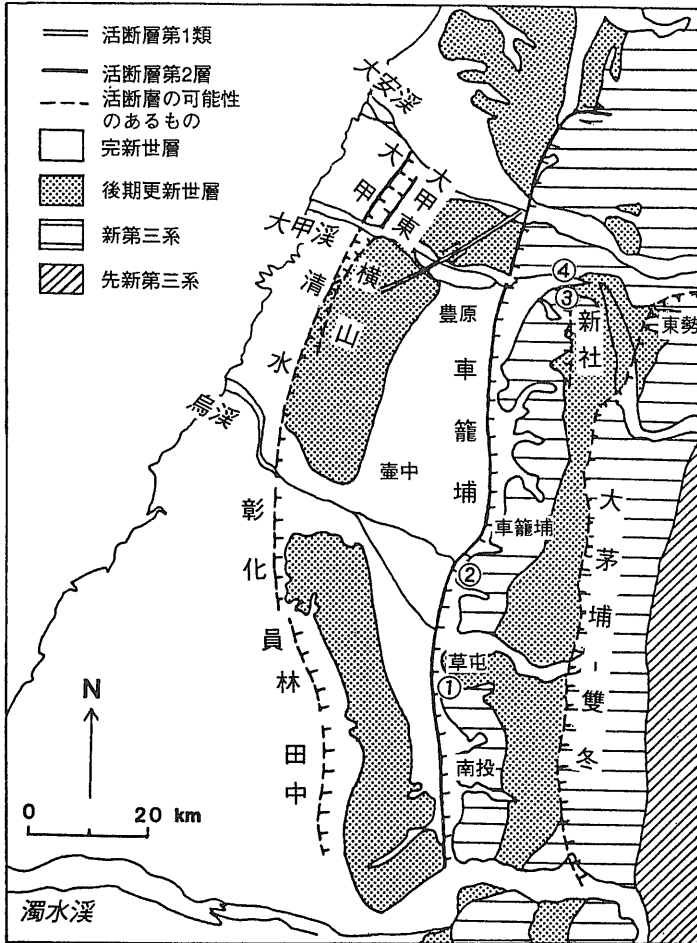
第2図
台湾の活断層の分布と調査地点(活断層の分布は張ほか, 1998による)。調査地点は大まかな位置を示す。地震断層の位置はおおむね車籠埔断層の位置と一致するが、大甲溪の南では北東に向きを変える。ケバは断層面の傾斜の方向を示す。活断層の正確な位置はさらに検討を要する。

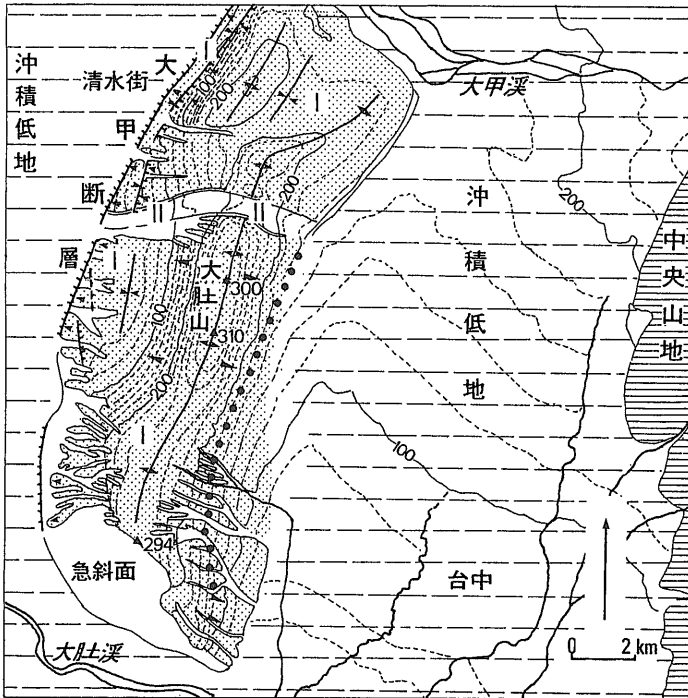
第3図

台中北方の活構造(太田, 1999). 大肚台地西縁の大甲断層は完新世面まで変位させる明瞭な活断層(ただし, 張ほか, 1998では, 活断層の疑いのある断層とされている). それに対して中央山脈西縁は, 一直線状につながらず, この図の原図を作成した時点では確実な活断層と認定できないでいた(本文参照).

なお, 張ほか(1998)などでは, 車籠埔断層はほぼ南北に連続してかかっているが, 実際には山地西縁(おそらく活断層)は南北5~10km程度に分割され, それぞれは東西方向に最大2km程度ずれている(第3図). これらのすべてが今回活動したか, 選択的に活動したかについても関心があった. 現時点では, その位置にかかわらず, 全部のトレースが活動したものと見なしてよい. そうすると確認した限りで延長50kmに達する. 今後, これらのすべての線上で地震断層が生じたかを確認し, かつ地震断層の南北の限界を明らかにする必要がある. とくに, 北の大甲溪谷付近で車籠埔断層は地形と平行に北東に方向を変え, 北の台地にぶつかる. 断層が台地にぶつかって終わるのか, 台地内部につながるのか, それとも台地の西縁に乗り換えるのか, ぜひ確認したい問題である. また, 車籠埔断層は第2図では南北につながるが, 実際には大甲溪南で北東に向きを変えて丘陵の西縁に沿って走り, 今回の地震断層もそれと調和している. 上記のように地震断層の詳しい位置は別稿で記載する予定である.
