關東地震調查報告

埼玉縣地震調查報文

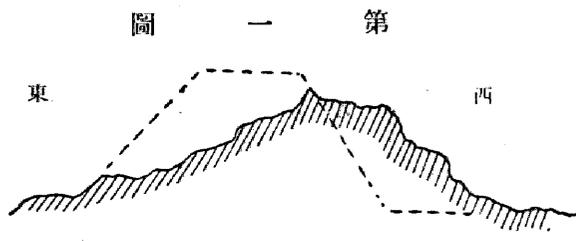
(江川附近堤防崩壊ノ狀態)

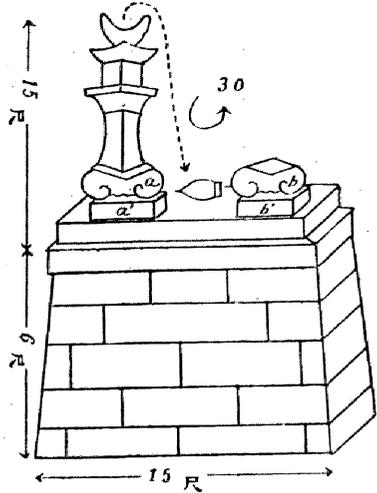
第四圖

待乳山ニ於テハ本堂燒跡前面ノ階段左側(向テ)ニ一基アリテ北二十八度西ノ方向ニ倒レ、門側ノ大石燈籠ノ一ハ北三十五度西ノ方向ニ顛倒セリ、其ニ花崗岩ヨリ成リ前者ハ高サ約十五尺、後者ハ同一ノ臺石上ニ二基竝立セルモノニシテ現在ハ第四圖ノ如キ状態ニ殘存シ燈籠ハ圖中ノa及bヨリ上ハa'及b'ニ對シ左廻リニ三十度廻轉セリ

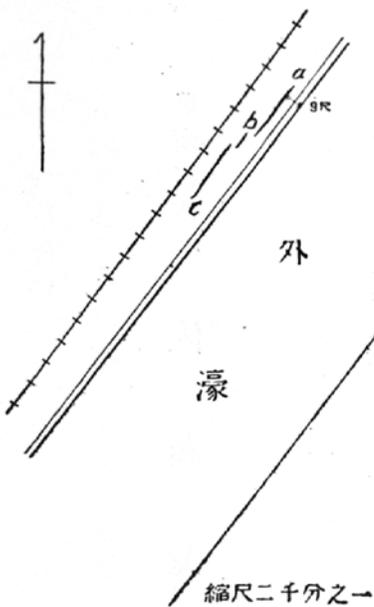
第二圖

e	d	c	b	a	
〇・五	〇・五	〇・四	〇・六	〇・五	開口ノ幅(尺)
一・〇	〇・六	〇・五	二・五	〇・四	落差(尺)
〇・五	〇・五	〇・七	一・〇	二・一	深サ(尺)
五・〇	六・五	四・〇	七・五	九・〇	長サ(間)

- (三) 外濠沿道逢坂下附近(第二圖参照)
- 外濠水面ヨリノ高サ十一尺ノ道路面ニ龜裂三條ヲ生セリ
- (ホ) 外濠沿道新見附北(第三圖参照)
- 外濠水面ヨリノ高サ六尺ノ道路面ニ龜裂四條ヲ生セリ

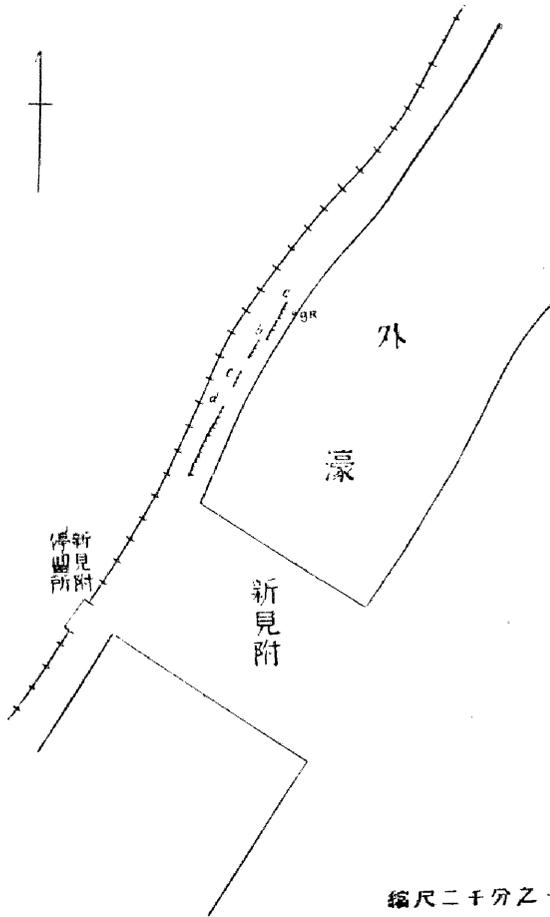
圖 三 第

c	b	a	
〇・七	〇・四	〇・六	開口ノ幅(尺)
〇・六	〇・五	一・八	深サ(尺)
一〇・五	二・五	一〇・〇	長サ(間)

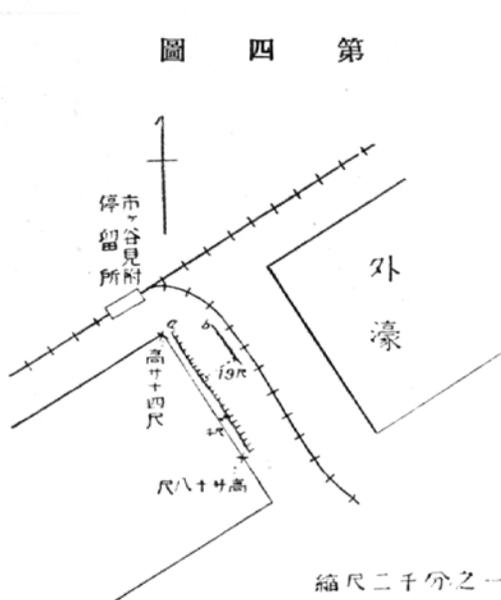
(上)市ヶ谷見附(第四圖参照)

d	c	b	a	
〇・五	〇・六	〇・七	一・〇	開口ノ幅(尺)
〇・二	〇・二	〇・三	〇・三	落差(尺)
不明	不明	不明	〇・七	深サ(尺)
一・〇	三・五	四・五	九・〇	長サ(間)

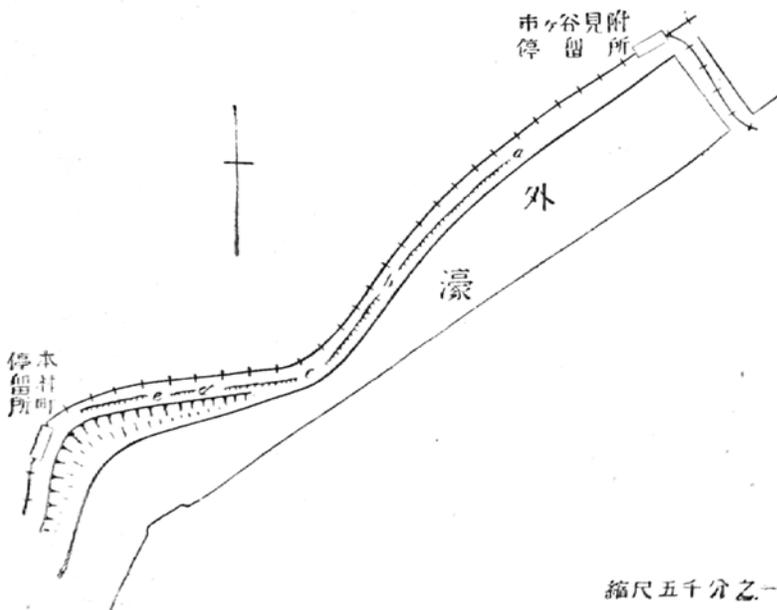
圖 五 第

(下)外濠沿道市ヶ谷見附本村町間
(第五圖参照)

e	d	c	b	a	開口ノ幅(尺)	落差(尺)	深サ(尺)	長サ(間)
〇・五	〇・五	〇・七	一・〇	二・〇				
	〇・五	〇・七	〇・八	一・〇				
		〇・五	〇・八	一・五				
			一・〇	二・〇				
				三・〇				
				六・〇				
				一・〇				
				五・〇				
				一・〇				
				〇・〇

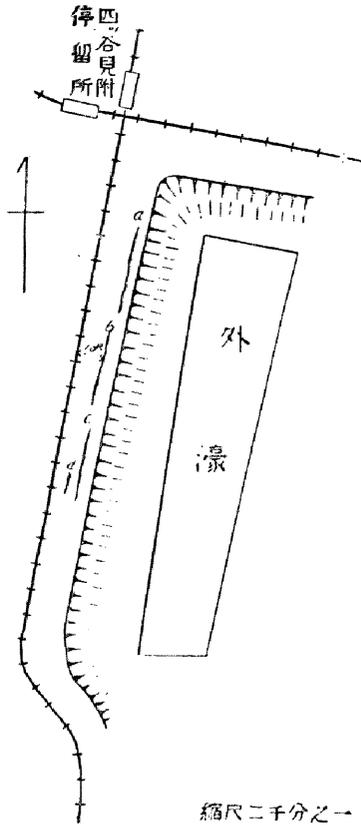
第六圖

(チ)外濠沿道四谷見附南(第六圖参照)

d	c	b	a	開口ノ幅(尺)	深サ(尺)	長サ(間)
一・二	〇・七	〇・五	〇・五			
一・五	一・〇	一・四	〇・八			
三・〇	五・〇	三・五	二・〇

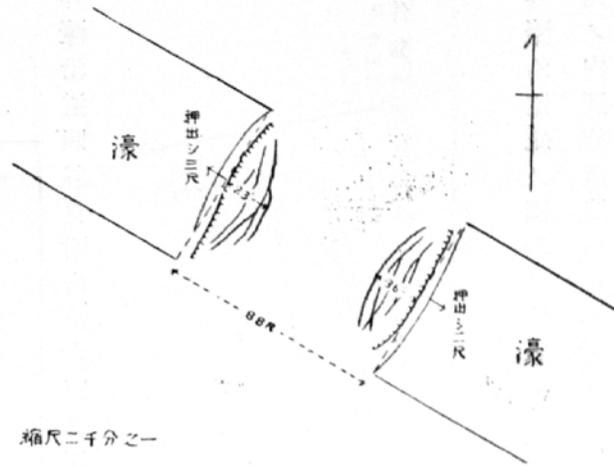
第七圖

(リ)外濠沿道紀ノ國坂 條數一、開口ノ幅一・五尺、落差一〇・五尺、深サ一・五尺、長サ一・二間
 (ヌ)丸ノ内凱旋道路南口(第七、八、九圖参照) 道路ノ兩側ニ於テ中央部ハ二尺三寸(東側)乃至三尺
 (西側)低下シ東側ニ於テハ二尺、西側ニ於テハ三尺押出セリ
 道路面ノ高サハ濠ノ水面上六尺ナリ

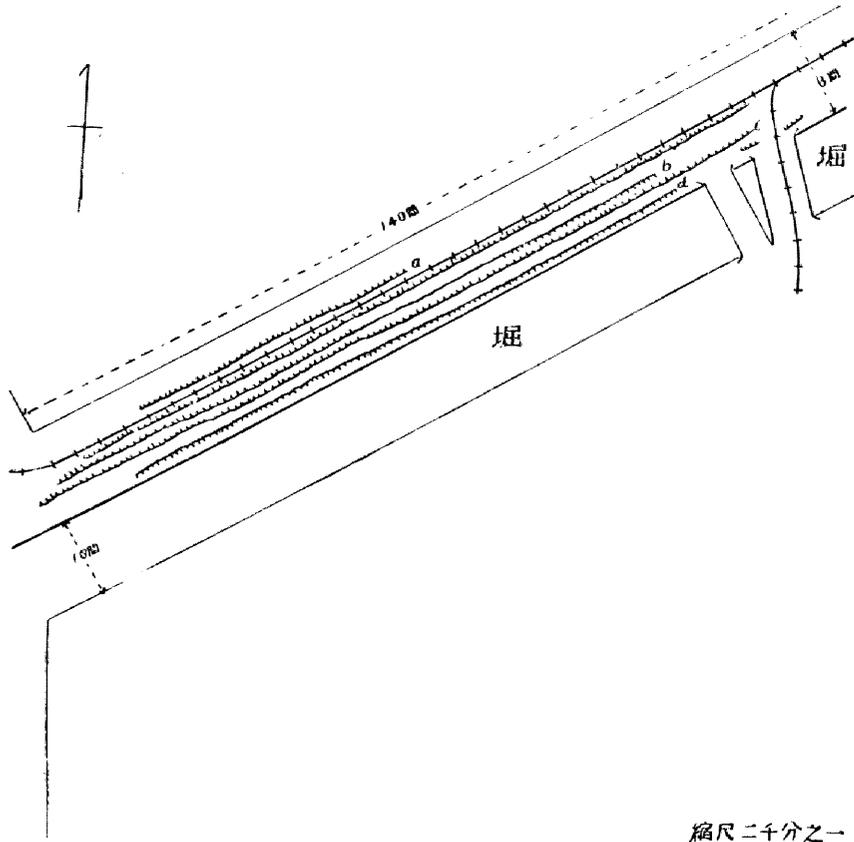
圖 六 十 第

(3) 芝浦南濱町十四番地附近(第十六圖參照)

d	c	b	a	
一・二	〇・六	一・〇	一・〇	開口ノ幅(尺)
一・〇				落差(尺)
一・三	〇・六	〇・四	〇・五	深サ(尺)
〇	二・五	不明	不明	
〇	三・五			
不明

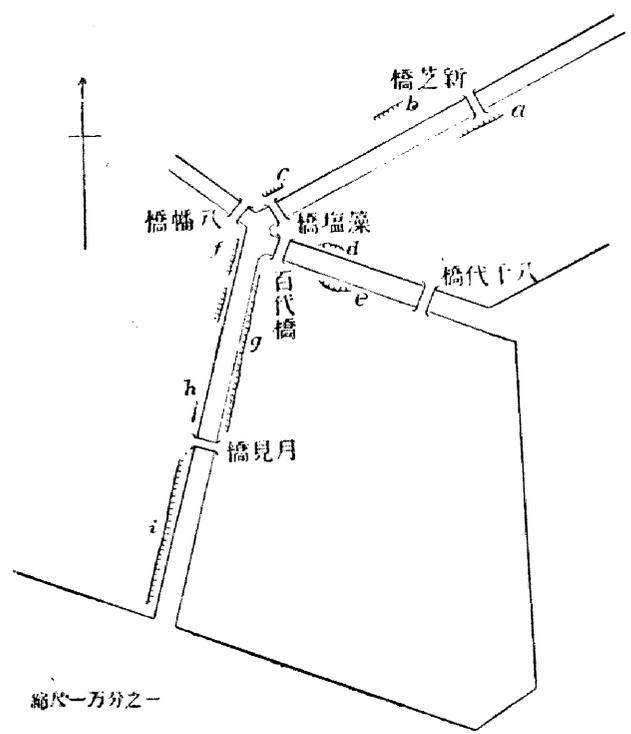
圖七十第

(タ)芝浦西部(第十七圖参照)

i	h	g	f	e	d	c	b	a	
〇・七	一・二	一・五	一・〇	〇・五	〇・五	一・〇	〇・五	〇・五	開口ノ幅(尺)
二・五	一	四・〇	二・〇	四・〇	四・〇	一・〇	二・〇	〇・七	落差(尺)
不明	二・〇	一・五	一・〇	不明	不明	一・二	一・〇	一・〇	深サ(尺)
一一五・〇	二〇〇・〇	一一二〇・〇	七〇〇・〇	二五〇・〇	二〇〇・〇	二〇〇・〇	二五〇・〇	四〇〇・〇	長サ(間)

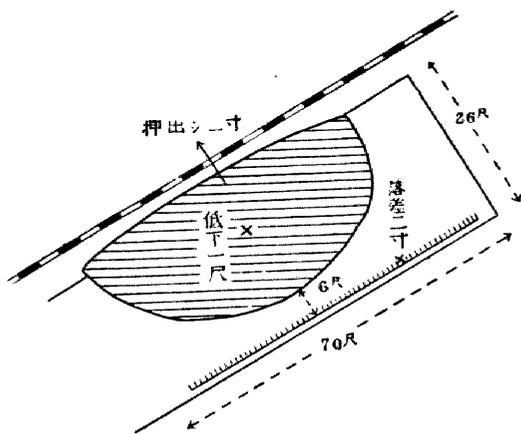
圖 八 十 第

土手ノ崩壞 御茶ノ水驛ヲ距ル北西約百十間ノ鐵道

沿線ニ於テハ線路ノ南側ナル高サ六十尺ノ土手及石垣ノ崩壞ニ伴ヒ線路ノ北側ナル石垣ヲ破
壞セリ、崩壞箇處ノ線路面ニ於ケル幅二百六十四尺、崩壞坪數四百坪ニシテ崩壞セル土砂及石垣

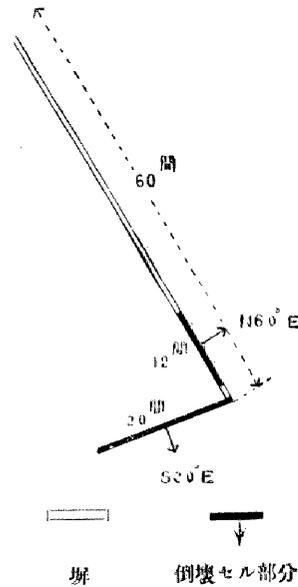
圖 二十 二 第

面スルモノ被害甚シキニ反シ東西ニ近キ方向ニ面スルモノ被害少ナキモノアリ、其主ナルモノヲ舉クレハ左ノ如シ
 小石川區水道町五十番地ノモノ 種類煉瓦造、厚サ八寸、高サ十尺、倒壊箇處高サ四尺ノ石垣トノ境界、倒壊距離及倒壊方向第二十二圖ノ如シ

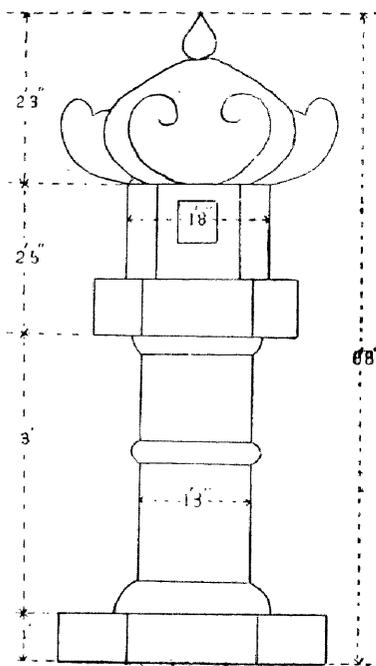
圖三十二第

東京市内ニ於テハ石燈籠ハ殆ント全部顛倒セリ、其平均ノ大サ第二十三圖ノ如シ

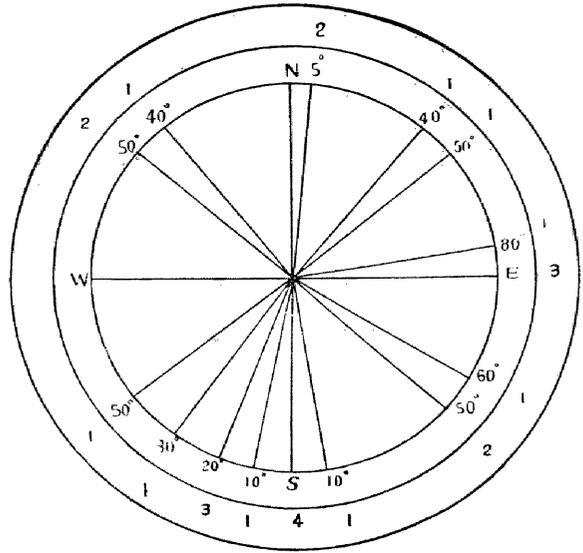
圖 五 十 二 第

内圓中ニハ顛倒方向ヲ示シ、外圓中ニハ各方向ニ於ケル顛倒基数ヲ示ス
 即チ南北ニ近キ方向最モ多ク、南東ヨリ北西ニ走ル方向之ニ次キ、東西ニ近キ方向及南西ヨリ北東ニ走ル方向少ナシ

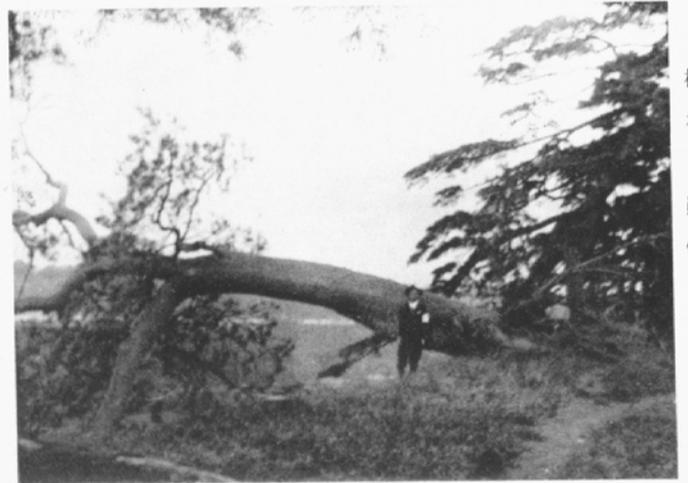
第三圖

樹木ノ顛倒

四谷見附赤坂見附間外濠滑道ノ土手

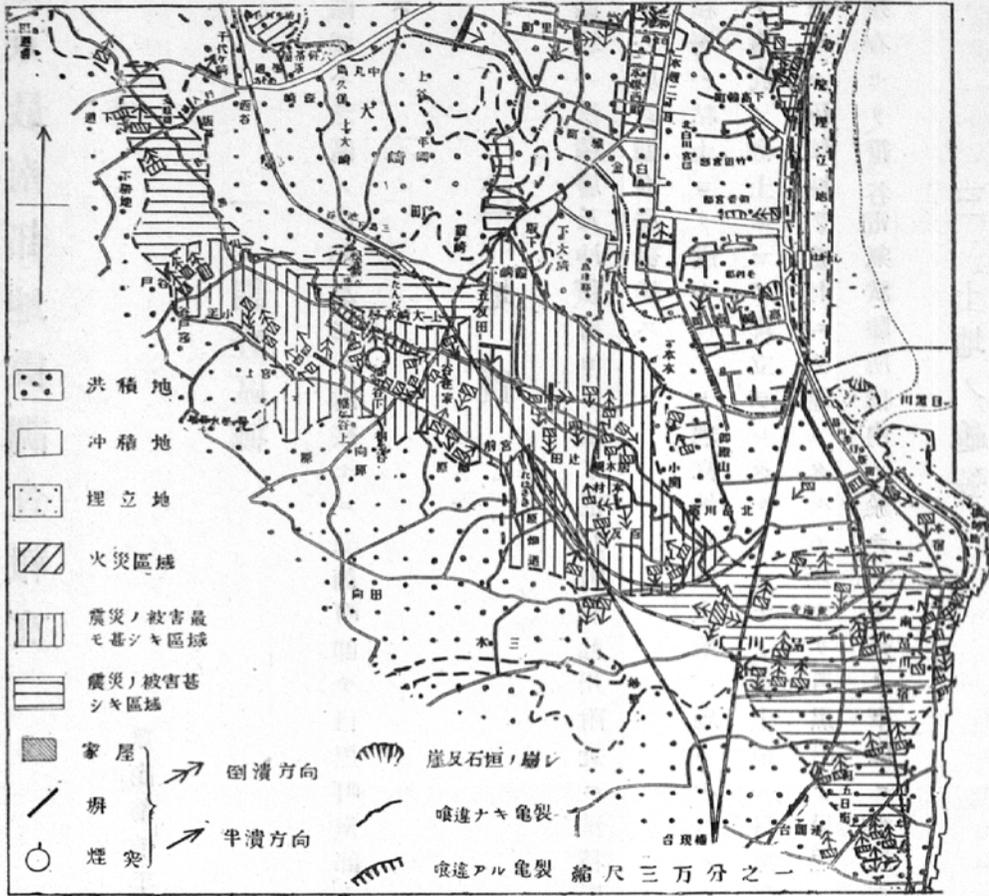
第一圖

大崎町目黒川ノ流域ナル大崎橋、谷山橋附近ニ於テ三條乃至六條ノ龜裂存在シ方向ハ河岸ニ平行シ幅二糎乃至〇・六米、長さ最長一二〇米、深サ〇・三米乃至〇・五米、河中ニ汜リ落チ落差〇・三米餘ニ達スルモノアリ、而シテ龜裂ハ道路ニ沿ヒ河中ニ落チタルモ未タ崩壊スルニ至ラス
 大崎町笹ヶ谷電気試験所ノ倉庫内ノ土間ニ南北ニ走ル龜裂三條アリテ延長二〇米、幅三糎餘ナリ
 品川町歩行新宿ノ埋立地ニ於テ海岸ノ堤ニ平行スル二三條ノ龜裂アリ、北七〇度東ニ走リ延長約三〇米、幅二〇糎内外ニ

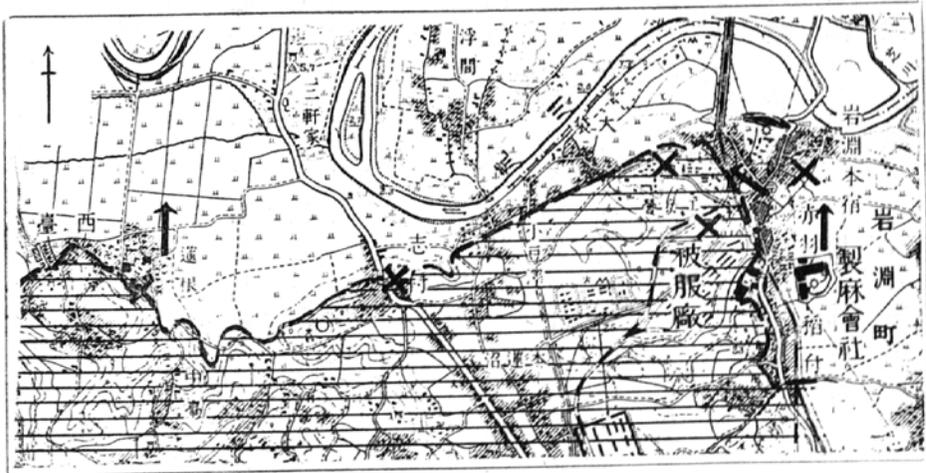
第二圖

尺、長サ十間ニシテ入間郡植木村ノ古川沿岸ニアルモノハ開口ノ幅四尺、深サ二尺ニ達セリ、荒川沿岸ノ龜裂ハ之ヲ第一圖及第二圖ニ示セリ

赤羽ノ北東ナル荒川沿岸ノ堤防ニハ龜裂約十條ヲ生シ何レモ堤防ニ平行シ最モ大ナルハ開口ノ幅一尺、落差二尺、長サ十間ナリ(第二圖參照)、調布町ノ多摩川沿岸ナル堤防ハ三箇處崩壞シ、崩壞箇處ノ總延長ハ四百七十間ナリ、堤防ハ其高サ二間、上部ノ幅二間、下部ノ幅約五間ナリ

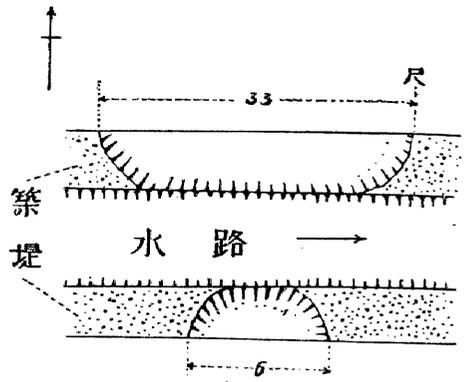
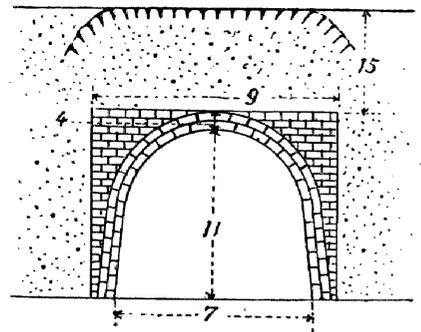
圖 八 十 第

笹塚附近 淀橋淨水所ヲ距ル約十九町ナル築堤及水路ハ其下ヲ横切ル煉瓦造「ア」チノ破壊ニ
 伴ヒ崩壊シ、水路ノ兩壁ニ於ケル被害箇處ハ北側三十三尺、南側六尺ナリ、崩壊箇處ノ平面圖及「ア
 」チノ断面圖ハ第十八圖ノ如シ

「アーチ」ハ厚サ約三尺ノ沖積層粘土上ニ築ケルモノニシテ該粘土ノ下ニハ厚サ約十尺ノ塘母層アリ、水準面ハ塘母層ノ最上部ヨリ約二尺ノ下ニアルヲ以テ沖積層粘土ハ常ニ水分ニ富ミ地盤軟弱ニシテ「アーチ」ノ破壊ヲ容易ナラシメタルモノ、如シ、崩

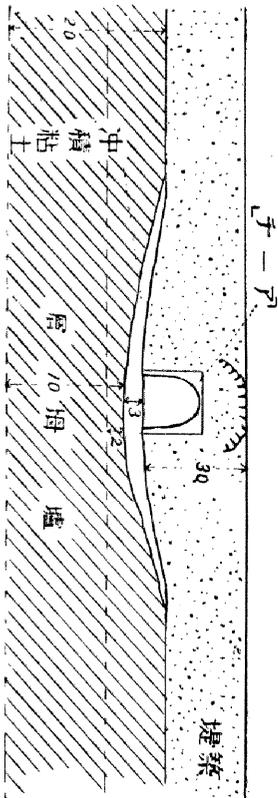
圖 九 十 第

壞箇處附近ノ地形及地質ハ第十九圖ノ如シ

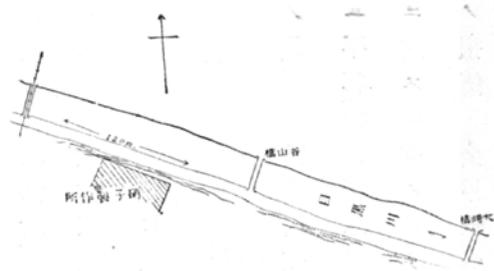
第一

土地ノ龜裂 目黒川流域ナル大崎橋、谷山橋附近ニ於テ三條乃至六條ノ龜裂存在シ方向ハ河岸(道路)ニ平行、幅〇・六米以下、長サ最長一二〇米、深サ〇・三米乃至〇・五米、河中ニハリ落チテ落差〇・三米餘ニ達スルモノアリ、龜裂ハ道路ニ沿ヒ河中ニハ落シタルモ未タ崩壞スルニ至ラス(第一圖) 家屋ノ損傷 全戸數八、二三二戸中全潰六六棟一二〇戸、半潰八四棟一四六戸、燒失家屋二八棟五

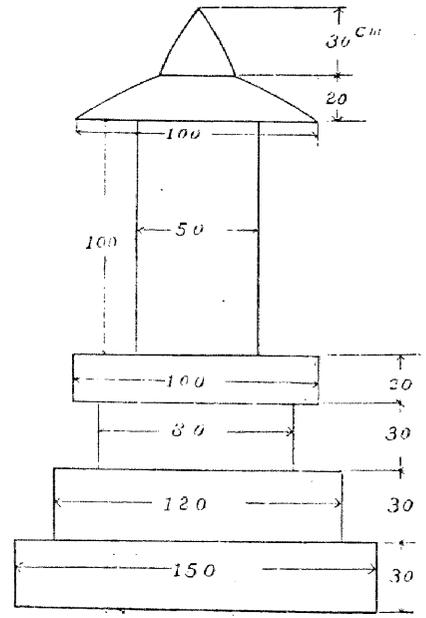
第 二 圖

(ハ) 石碑ノ大サ最高二・一米(第二圖)

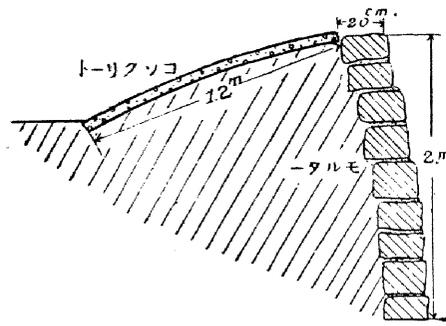
第 八 圖

日本特殊鋼合名會社ノ東海岸ノ堤ノ砂岩ヨリ成ル壁破壊セラル、各
 砂岩ノ間ハ「モルタル」ニテ接合セラレ積重ネラレタルモノニシテ上
 半部ハ此ノ「モルタル」ノ接目ヨリ離レ海中ニ崩壊シタリ、上部ノ「コン

クリート」ノ部分ハ龜裂ヲ生セシモノ多シ、崩壊箇處ノ最大ナルモノハ約八〇米ニ及ヘリ

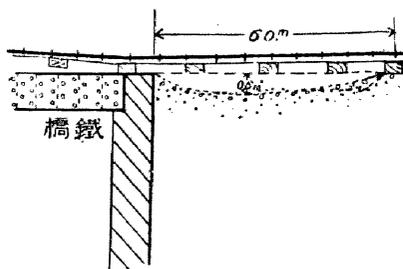
圖七十第

(イ) 多摩川沿岸地一帯ハ〇・二米乃至〇・三米ハ低下セルモノ、如ク滿潮時ニアリテハ地上約〇・三米内外ノ深サニ水氾濫ス
(ロ) 省線六郷鐵橋及京濱電鐵六郷鐵橋ノ北東端ノ基部約六〇米ノ間約〇・六米内外低下シ各線共ニ不通トナレリ(第十七圖)

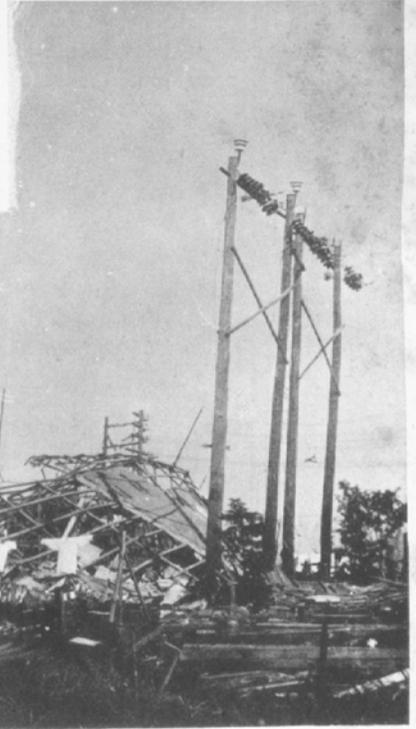
第二圖

大井町一七五番地平地家ノ潰倒
