地質調查所特別報告 第二號

關東地震調查報告 第二

千葉縣安房郡地震調査報文

農商務技師 門 倉 三 能

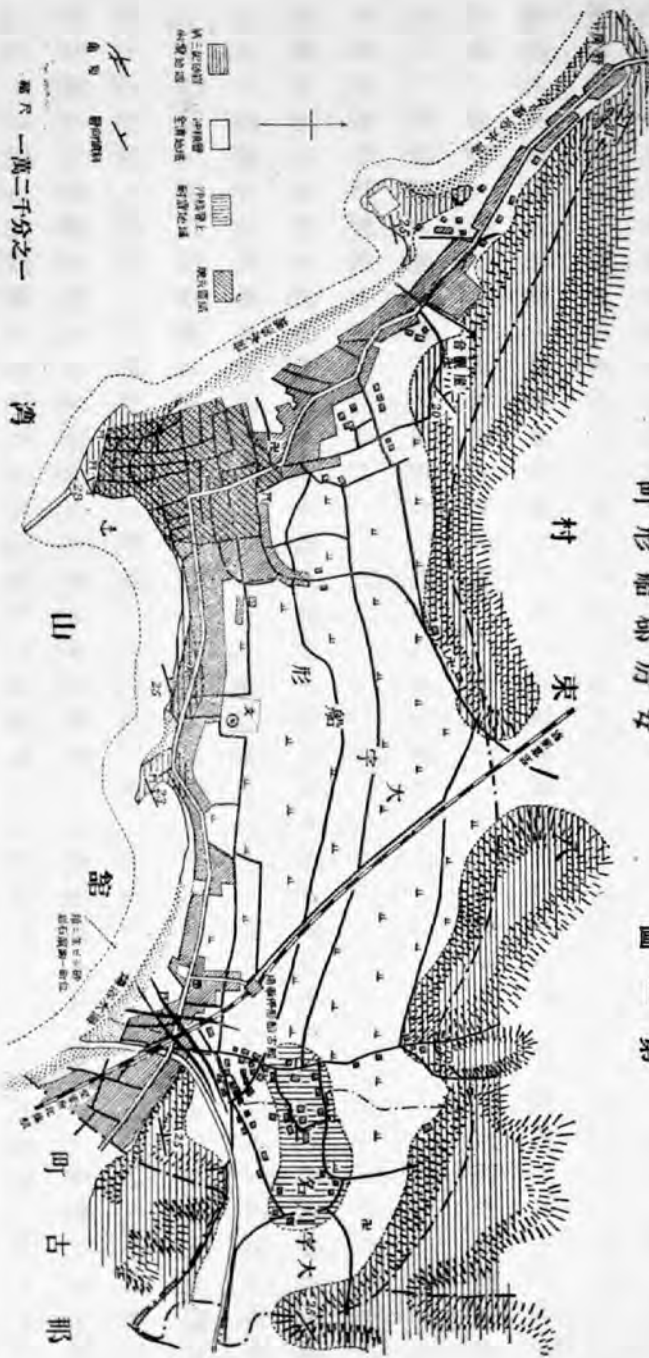
安房縣船形町 第一圖

家屋ノ倒潰 家屋ハ瓦葺及藁葺相半シ總戸數千七百七十八戸中全潰六百二十五戸(五割三分)半潰百三十九戸(一割一分八厘)焼失三百四十戸(二割八分八厘)ニテ計九割三分六厘ノ被害アリ沖積砂地ニアル川名及船形ノ大部ハ全滅セルモ船形町役場ノ南方海岸及崖觀音ノ西方海岸ニ於ケル第三紀砂岩上ノ藁葺家屋ハ辛ウシテ倒潰ヲ免レタリ焼失區域ハ船形港附近ノ三百四十戸ニシテ最モ繁盛ナル市街地ナリ其焼失前ニ於ケル家屋ノ倒潰狀況ニ就キテ町民ノ談話ヲモ綜合シテ考察スルニ船形港海岸ノ家屋十數戸ハ第三紀砂岩上ニアリテ倒潰セサリシカ如ク其土臺石

ノ如キハ概ネ原位置ニ殘留セリ、其他ノ三百二十餘戸ハ全潰若クハ半潰ノ状態ニアリシカ如ク其地盤ハ沖積砂地或ハ之ニ盛土セルモノニシテ多クノ土臺石ハ原位置ヨリ移動セルヲ認メタ

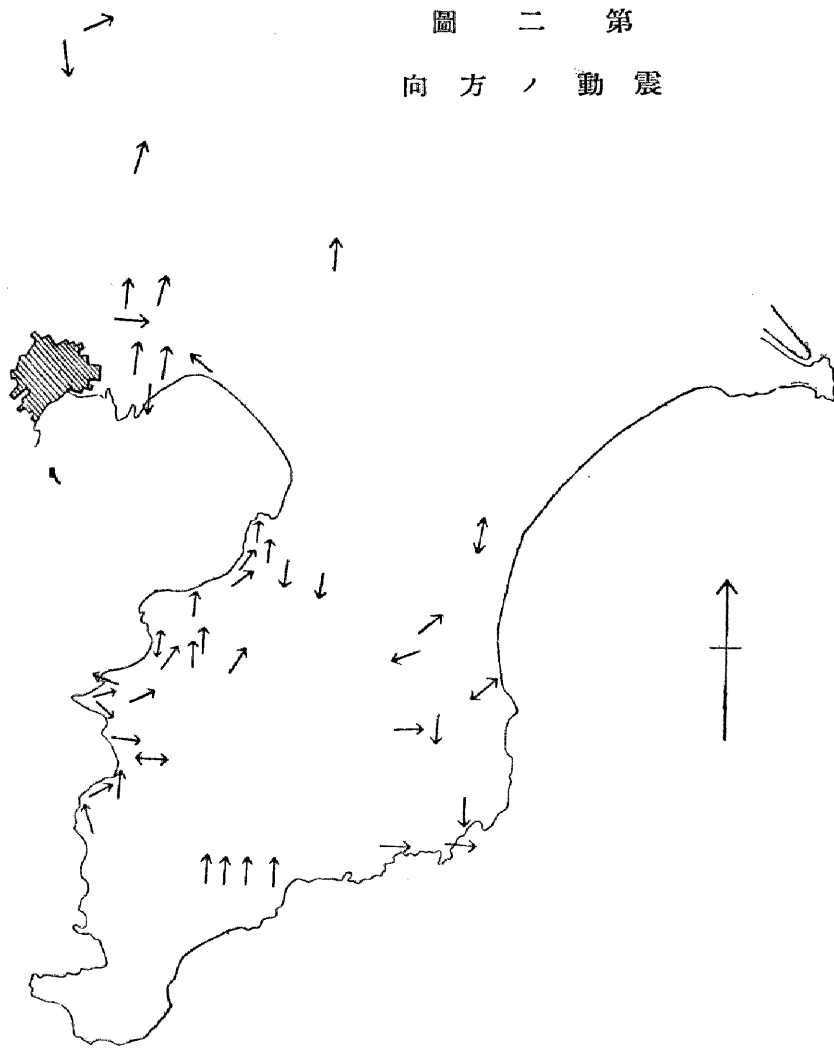
圖 二 第
向 方 ノ 動 震

コトヲ得ヘシ、房總半島
西海岸ニ於テハ市原郡
千種、東海、市西各村、養老
川沿岸及其南檜葉村ニ
於テハ南北ニシテ君津
郡木更津附近、小櫃川沿
岸ニ於テハ北々東トナ
リ富津、小糸川沿岸ニ於
テハ北東トナリ、大貫、佐
貫等南スルニ從ヒ東西
ニ近ツク傾向アレトモ
南部湊及金谷ニ於テハ
約南北ノ方向ヲ示ス
東海岸加茂川沿岸ニ於
テハ一日午前ノ震動ハ

南北、二日午前ノモノハ東西ノ方向ヲ示シ他ト著シク異ナレリ、夷隅郡興津ニ於テハ東西、豐濱、御宿ニ於テハ東西或ハ南北、長者町、國吉附近ニ於テハ東西或ハ南北、長生郡鶴枝、五郷、茂原附近ニ於テハ北東、南西、山武郡東金附近ニ於テハ南北ナリ、江戸川、中川流域ニ於テハ方向ハ南北ニシテ稀ニ東西或ハ北西、南東ナリ

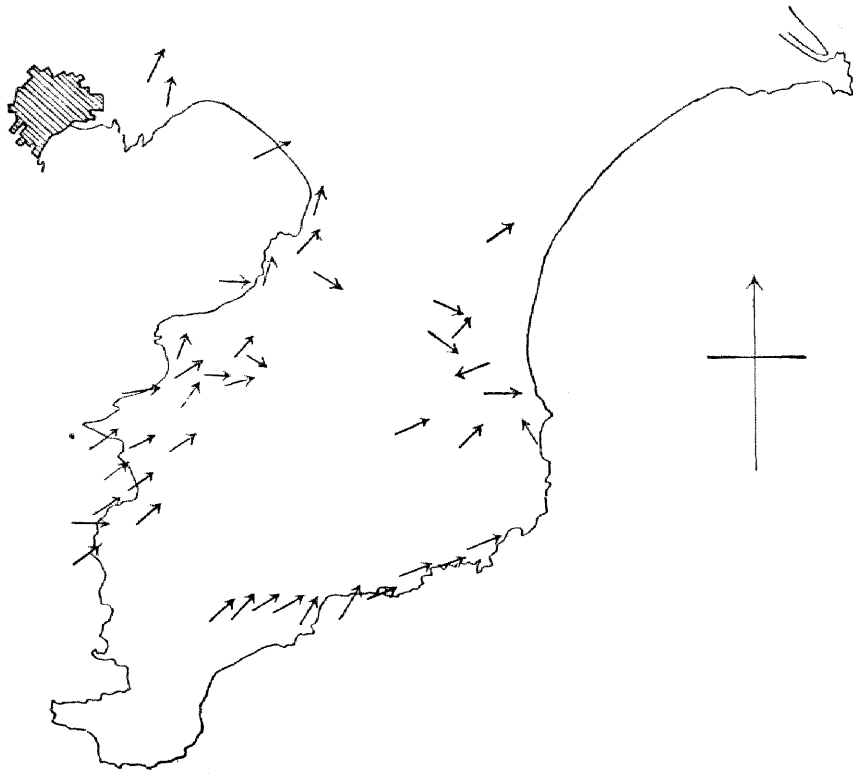
圖 三 第
向 方 ノ 動 鳴

モ急激ナルヲ以テ該振動ハ屢地震前ノ鳴動ノ原因ヲ成シ鳴動ハ震源地ヨリ比較的近距离ノ地方ニ之ヲ聞クモノナルカ如シ、區域内ニ於テ聞キタル鳴動ハ風、飛行機ノ爆音或ハ大砲ノ音響ノ

如ク震動ニ先ツコト三秒乃至五秒ナリ、稀ニ鳴動ノミニシテ震動ヲ伴ハサルコトアリ、鳴動ノ方向ハ君津郡ノ西海岸ニ於テハ南六十度西ニシテ、市原郡ニ於テハ南四十度西、千葉以北ニ於テハ南十度乃至二十度ナリ、加茂川沿岸、天津勝浦ノ海岸地方ニ於テハ南四十度乃至六十度西ニシテ長者町ヨリ茂原附近ニ於テハ其方向南方、西方或ハ北東ニシテ一ナラス、是レ鳴動ノ微弱ナリシ爲メ眞ノ方向ヲ判断スルノ不精確ナルト反響ノ影響トニ因ルモノナルヘシ

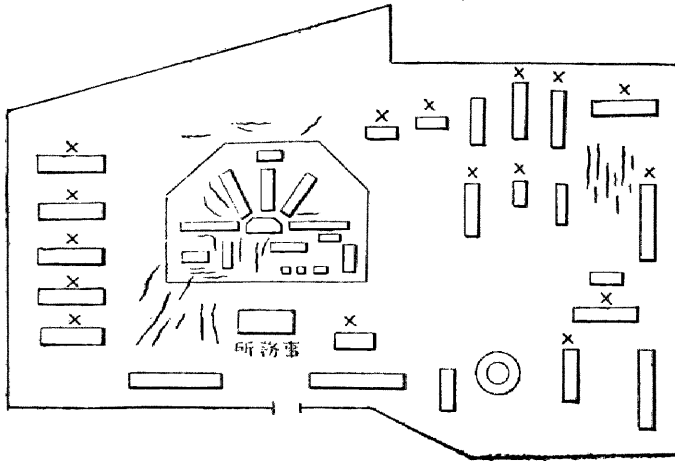
小菅第六刑務所
縮尺六千分之一

棟、倉庫一棟全潰シ煉瓦二階造監房五棟、病舎、教誨室、煉瓦製造工場大破シタリ、其他煉瓦ノ高サ六米ノ外壁ハ南西隅ノ一部外方ニ倒潰セシノミニシテ他ハ悉ク内方ニ倒潰シ、高サ五米ノ内壁ハ諸所破壊セリ、而シテ囚人ノ即死三名、重傷十三名アリ

裂罅 柳原ニ於テハ宅地ニ北西ノ裂罅生シ幅
○三米内外ニシテ水及砂ヲ噴出シ且惡水路カ
○六米内外隆起シテ道路路面ト等高トナリ又地
面ノ低下セシトコロアリ、東武鐵道ノ高サ五・五
米ノ堤塘ハ三百米ニ互リテ破壊シ陷没スルコ
ト四・五米ニ及ヒ此間縦横ノ裂罅甚タシ、小菅刑
務所ニ於テハ(第六圖)事務所西ノ廣場ニ於テ北
々東ノ方向ニ長サ三十米、幅一米深サ一米以上ノ裂罅三條以上生シ砂及水ヲ噴出シ水ノ深サ○
三米ニ達シタリト云フ、其他病舎附近ニハ東西各監房ノ中間廣場ニハ南北或ハ彎曲セル裂罅生

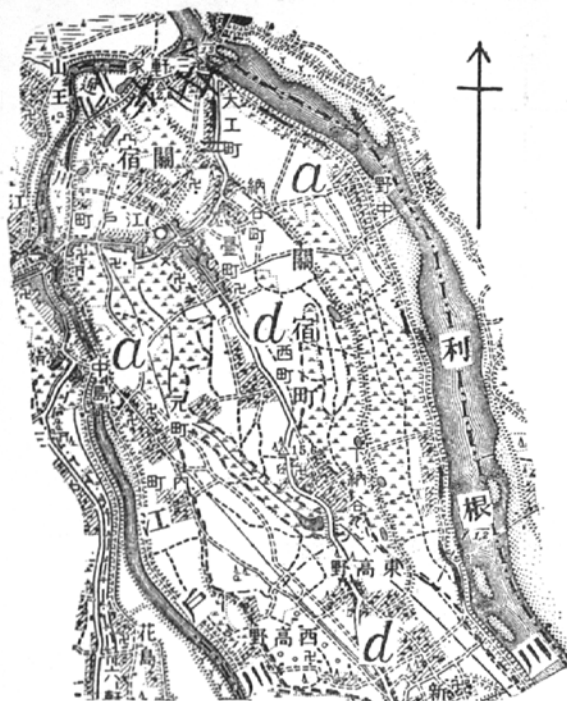
圖 七 第

罅生シタリ、新川岸ノ東部ニ於テハ北東、南西ノ裂罅、西部ニ於テハ北西、南東ノ裂罅生シ何レモ幅〇・一米、深サ一米以上、落差約〇・五米ナリ、殊ニ西部ニ於テハ東西二十米、南北二十五米ノ間約〇・六米沈下シ其最モ甚タシキハ長サ六米、幅二米、深サ二米ナリ、三軒家ニ於テハ北東及北西ノ裂罅生

裂罅 臺町ト新町トヲ堺
 スル用水以北ニ於テハ裂
 罅多ク新町ニ於テハ道ヲ
 東西ニ横リテ長サ八米、幅
 〇・三米ノ二、三ノ裂罅生シ
 (第七圖及第八圖)砂ト水ト
 ヲ噴出シタリ、新川岸ニ於
 テハ堤防ト部落トノ中間
 ニアル小徑ハ一米陥没シ
 テ浸水シ田地ノ縁邊ニハ
 之ト平行シテ東西ニ小裂

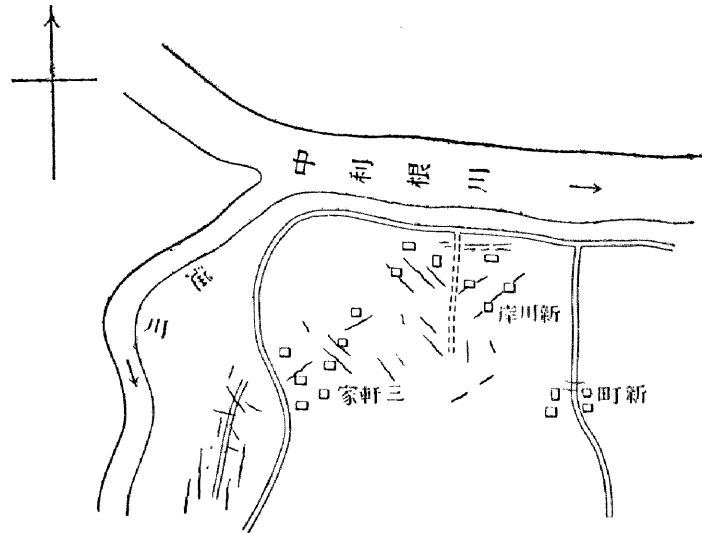
圖 八 第
一 之 分 千 七 尺 縮

シ東部ニ於テ裂罅ノ最モ著シキモノハ北西ニ走リ長サ二十五米、幅一米乃至二米、陷没〇三米ナ

リ、西部ノ堤防際ニ於テ裂罅ハ北東ニ走リ長サ二十米、幅一米、深サ一・三米ナリ、是等ノ裂罅ヨリ地震當時砂及水ヲ噴出シタリ、利根川ノ新堤防ハ上幅十米、高サ十米、二段ヲナシ其傾斜約二十五度ナリ、江戸川堤防ハ上幅五米、高サ八米、二段ヲナシ傾斜二十八度内外ナリ、利根川堤防ハ新川原ニ於テ長サ約五十米ノ間陷没シ其最モ甚タシキモノハ二米ニシテ其他南方野中及其下流ニ於テ約四箇處ニ裂罅生シ或ハ陷没ス、逆川ニ於テハ堤防ハ三軒家附近ニ於テ多ク破壊シ原形ヲ止メサルトコロアリ

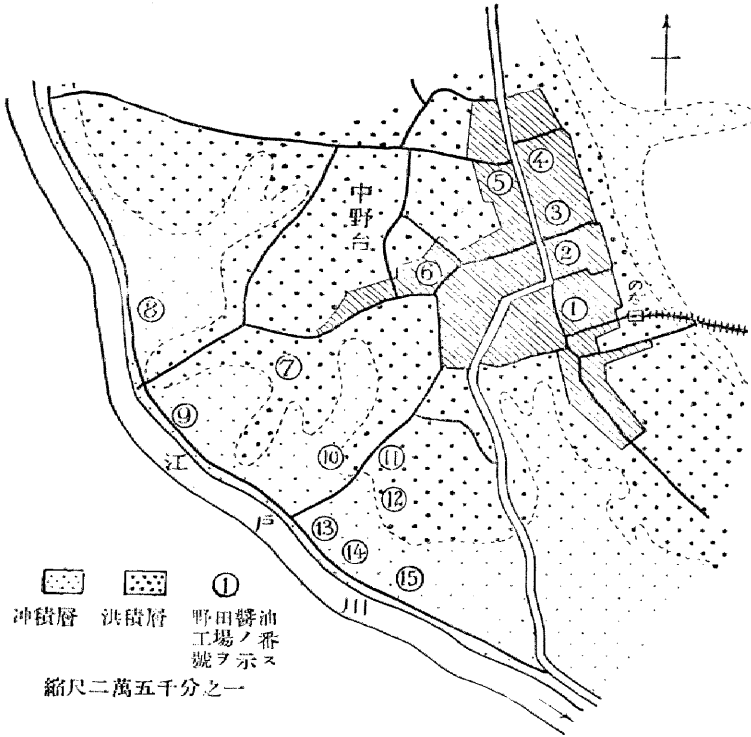
第九圖
野田町地質圖

塔石、煙突 太子堂ノ墓石ハ大部分倒レシモ復舊後ナルヲ以テ其方向明カナラス、二墓石ハ右ニ十度乃至二十度廻轉ス、共同墓地ノ墓石モ大部分轉倒ス、太子堂前ノ石燈籠ハ二個北ニ轉倒ス、野田醬油工場ノ煙突ノ被害左ノ如シ(第九圖)

第一工場 高サ六十尺、徑六尺ノ四角煉瓦煙突、下部ヨリ約四十尺ニ龜裂生シ上部ハ西方へ約三寸偏位ス

第二工場 高サ六十五尺、徑六尺ノ四角煉瓦煙突、下部ヨリ四十尺ニテ折斷シ上部ハ尙三分折シ南北及東へ落下ス

第三工場 高サ六十尺ノ四角煉瓦煙突、上半部龜裂生シ上部ハ南方へ數寸偏位ス、高サ十五尺ノ四角煉瓦煙突、下部ヨリ五尺ニテ折レ上部ハ東方へ墜落ス

以上工場ニ於ケル煉瓦煙突二十八中十一ハ龜裂ヲ生シ八ハ折斷、墜落セリ、墜落セル方向ハ北三、南二、東二、南東一ナリ

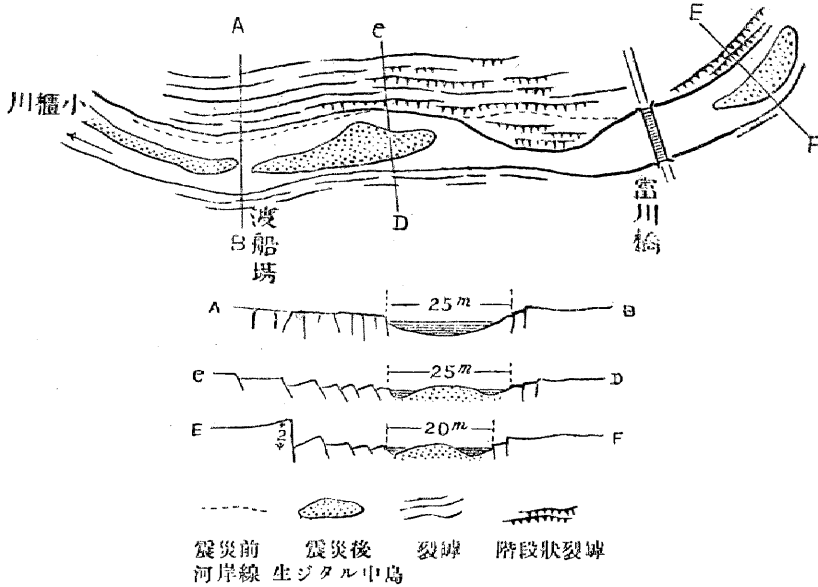
圖七十第

被害區域ハ小櫃川ノ沿岸平地ニシテ横田藏澤百目木ハ被害甚タシク倒潰家屋ハ瓦家藁家相半
 シ倒潰セシ方向ハ北東多シ土藏ハ殆ント悉ク全潰ス
 井水ノ變化 村内ノ井戸ハ深サ二百米内外ニシテ震災ノ甚タシキ横田附近ニ於テハ井水ノ斷
 水セシモノ二三アレトモ概シテ増水シ被害少ナ
 キ大烏居附近ニ於テハ概シテ井水減水ス
 地滑リ 小櫃川ノ北岸百目木ヨリ横田山中ニ至
 ル約三千里ノ間川ニ平行シテ略東西ニ大小ノ裂
 罅生シ階段狀ヲ形成シ河身ニ押出シ甚タシク河
 川及平地ノ變化ヲ生シタリ裂隙ハ河岸ヲ距ル約
 六十米ノ間ニアリテ五、六米ヲ隔テ、十數條ヲ算
 シ幅概ネ〇・三米、深サ二米内外ニシテ地震當時ハ
 裂隙中ヨリ噴水セリ、小坪渡船場附近ニ於テ六(第
 十七圖)小櫃川ハ幅二十米乃至二十五米ニシテ西
 流シ、北岸ニアリシ竹藪ハ南方ニ移動シテ河流ハ
 二分セラレテ西シ竹藪ハ恰モ中洲ノ如キ觀ヲ呈
 スルニ至レリ、北岸ニアリシ水車ハ南方ニ約二十
 米押出サレテ殆ント南岸ニ達セントシ、渡船小屋
 ハ二十米押出サレテ中洲ノ中ニ倒レ、一ノ榎ハ約

十二米南方ニ押出サレテ現時ハ北岸ニ臨メリ、其東方富川橋ニ至ル間ハ田地ニ數段ノ階段狀ノ裂罅ヲ作リテ南方ニ移動シ小櫃川ヲ閉塞セリ、富川橋東ノ北岸ニ於テハ階段狀裂罅ノ落差ハ二米ニ及ヘリ

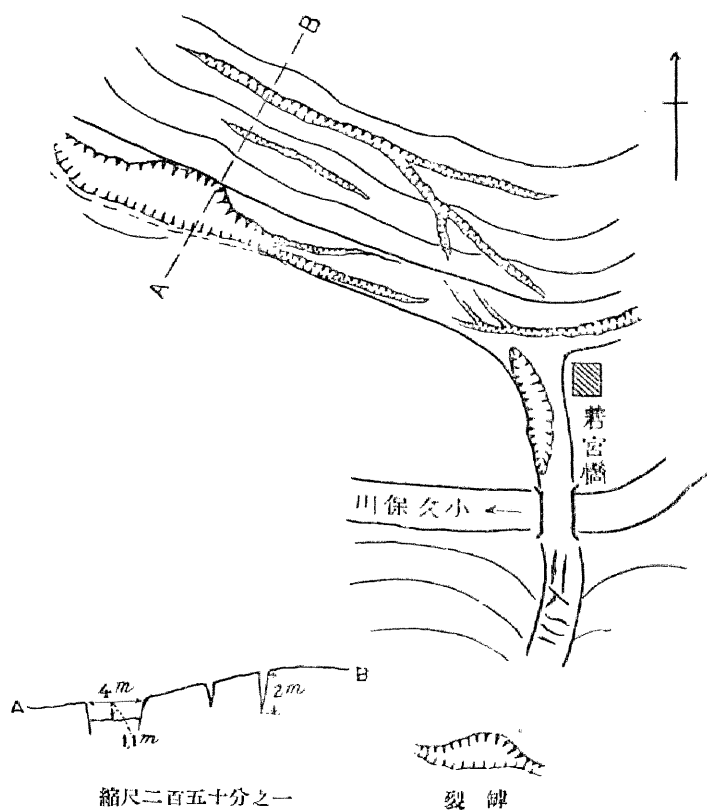
圖三十二第

裂罅 小久保若宮
橋ノ北方道路上ニ
北七十五度西ニ走
ル裂罅ハ(第二十三
圖)長サ二十米、幅最
大四米、深サ一米ニ
シテ南東方ニ狭マ
リ幅〇・六米、深サ〇・
三米トナル、之ト八

米ヲ隔テ其北東ニアル裂罅ハ幅〇・六米、深サ二、三米アリ、此二裂罅間ニハ斜メニ小裂罅アリテ南
方ニ連ナリ若宮橋ニ至ル、若宮橋ノ南方ニモ略東西ニ道ヲ横キリテ數條ノ裂罅アリ、幅〇・一米、深
サ〇・三米ナリ、若宮橋ハ東方ニ傾斜ス、該處ハ小久保川ニ沿フ沖積地竝ニ其北方ノ丘陵地ノ縁邊
ニ當リ川ニ面セル沖積地ニ裂罅生セル爲メ丘陵地ノ縁邊ノ粗鬆ナル砂ニモ其影響ニヨリ裂罅
生セルナリ

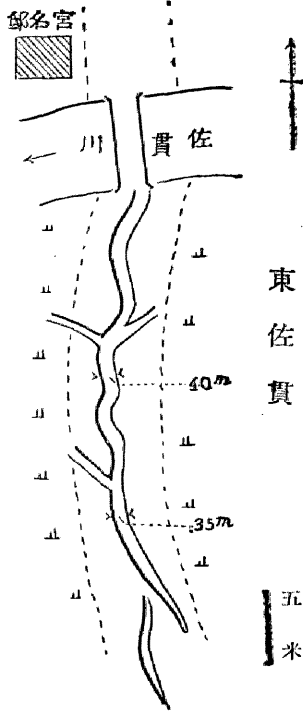
第 二 十 四 圖

ニ南北ニ裂罅アリ(第二十四圖)長サ二十

米、幅〇・四米、深サ〇・五米ナリ、佐貫公園東ノ佐貫川筋ニハ幅〇・一五米内外ノ裂罅多シ、染川橋ノ南縣道上ニハ東西及南北ニ長サ五米内外ノ裂罅數條アリ、佐貫湊町縣道上南北ニ走リ長サ五十米ノ裂罅アリテ西方ニ一米陷落ス、佐貫川鐵橋ノ南約百米ノ間鐵道堤塘約二米沈下ス

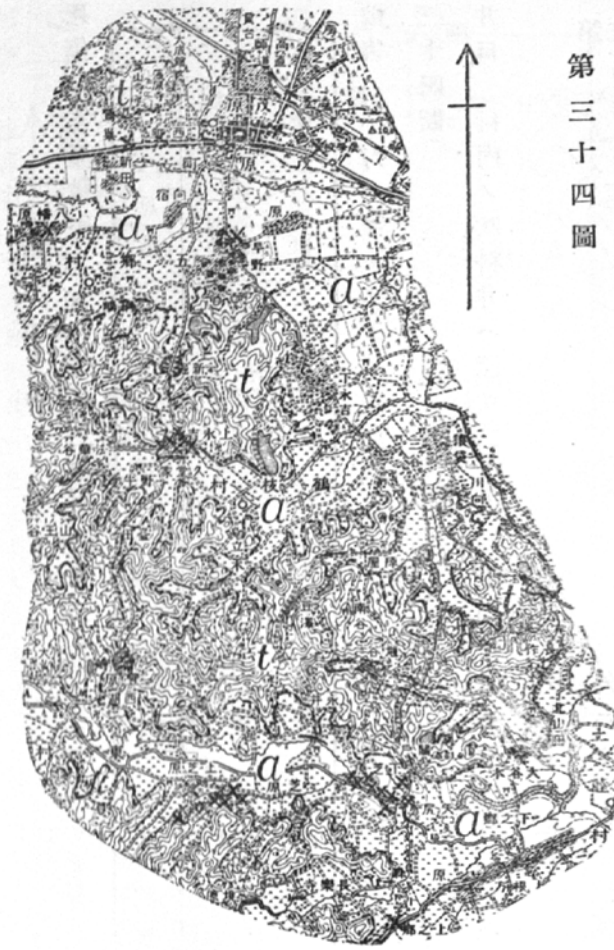
第三十四圖

家屋ノ被害ハ茂原ニテハ購買上所瓦平家倒潰シ茂原川ニ沿フ新田ニ於テハ全潰二戸、半潰數戸

アリ(第三十四圖)
 井水ノ變化 井戸ハ
 深サ六米内外ニシテ
 井水ニ變化ナシ地質
 ハ此間砂ニシテ六米
 下ニハ第三紀層アリ、
 瓦斯井ハ深サ四百米
 内外ニシテ三井アリ
 何レモ變化ナシ
 鳴動 南四十五度西
 或ハ北七十度西

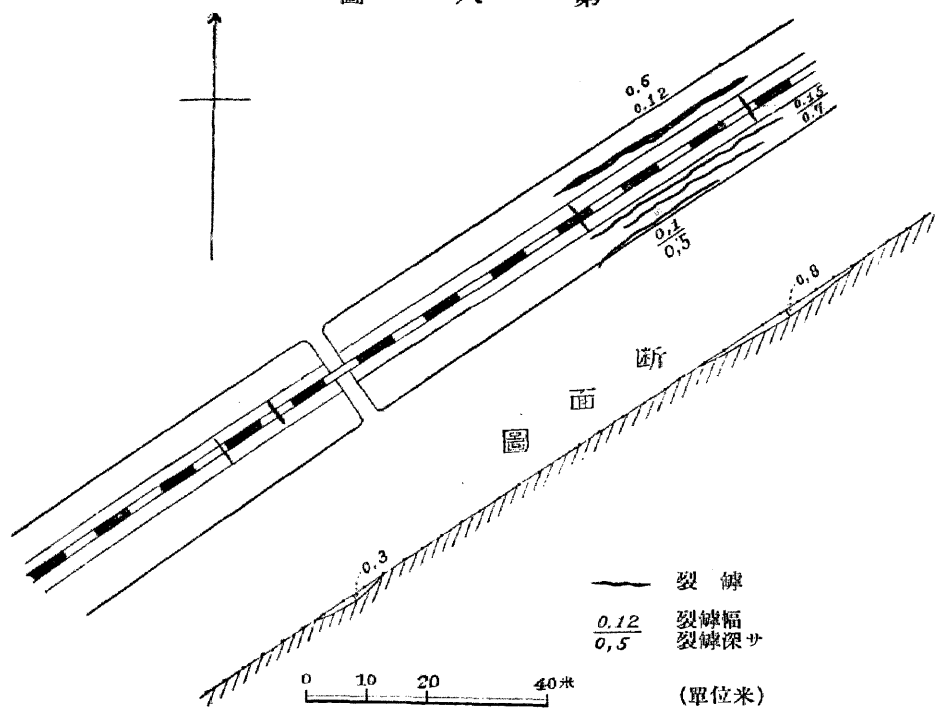
圖 八 第

シテ土手ハ之ヨリ高キコト約八米ナリ、其敷設ニ際シ工事困難ナリシト云フ(第八圖)
千葉驛ノ西方八百米ナル登戸ニ於テ總武鐵道線路土手延長四十八米、十五米、二十米ノ三區域ノ

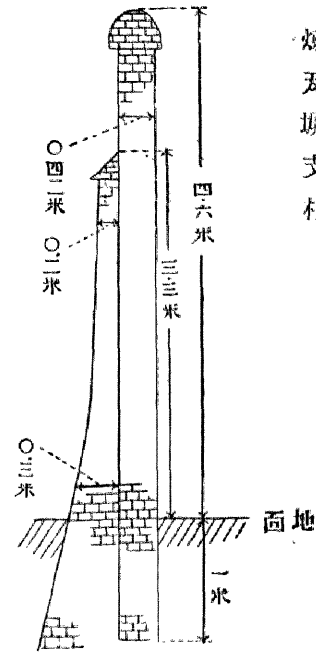
第十圖

震災ハ刑務所ノ外壁ヲ成ス煉瓦塀ニ於ケルモノ、外屋根瓦ニ小破損アリ、煉瓦塀ハ北七十五度東ノ方向ニ長サ二百九十一米、幅百七十四米、高サ約四六米(十五尺)ニシテ約一米地下ニ沒セリ、其厚サハ四十二糎ニシテ其外部ニ約二七米毎ニ之ニ接シテ支柱アリ、支柱ハ煉瓦積ニシテ高サ三・三米、幅〇・四米、厚サハ上部ニ於テ〇・二米、下部ニ於テ〇・三米ナリ
煉瓦塀ノ断面ヲ示セハ第十圖ニ示スカ如シ

煉瓦塀支柱

震災ハ煉瓦塀ノ北邊ニ最モ著シク南邊之ニ亞
キ東西兩邊ニ僅少ナリ
北邊ニ於ケルモノハ其東部ニ長サ百四十四米
ノ間、上部ノ高サ約〇・〇五米乃至三・六米崩壞シ
其部分ノ煉瓦外部ニ多量ニ、内部ニ少量ニ落下
セリ

尙地面ヨリ高サ一米乃至二米ノ部分ニ略水平ニ龜裂生シ其上ノ部分ハ北方ニ〇・〇二米乃至〇
一米ニ動シ龜裂ニ接セル支柱ハ多クハ其龜裂ノ部ヨリ下方ニ剝落セリ、南邊ニ於テハ正門ノ西
方ニ地面ヨリ高サ一米ニ長サ二十四米ノ間略水平ニ龜裂生シ之ニ沿ヒ其上部南方ニ〇・〇一米
ニ動シ之ニ接セル支柱ノ剝落セル箇處アリ、西邊ニ於テハ其中央ニ一箇處ニ地面ヨリ高サ一米
ニ長サ一米ノ龜裂略水平ニ生シ之ニ接セル支柱ハ剝落セリ、東邊ニ於テハ殆ト異狀ヲ認メス
之ヲ要スルニ震災ハ煉瓦塀ノ北邊及南邊ニ甚シク東邊及西邊ニ甚シカラサルニ徴スルニ地震
ノ振動ノ方向ハ略南北ナルモノ、如クニシテ北邊ニ震災ノ殊ニ著シキハ急傾斜地ニ近キ臺地
ニ建テルカ故ナラン

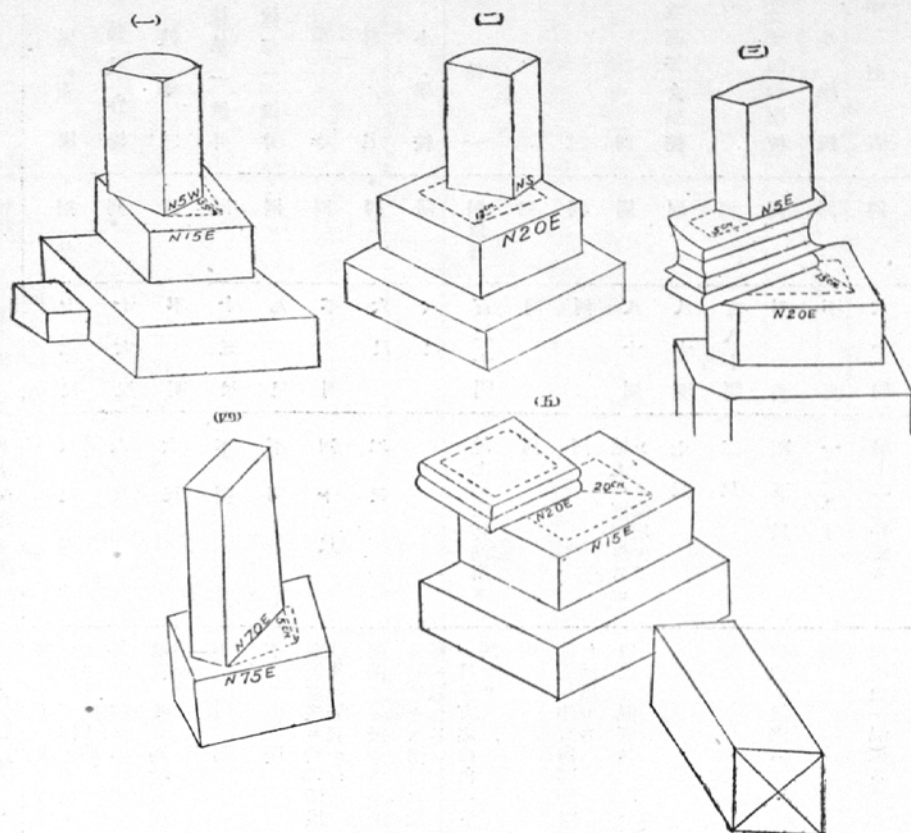
第十圖

(一)墓碑 地震ノ振動ニ
 伴ヒテ倒落セル墓碑、燈籠
 ニ就キ其振動ノ方向ヲ檢
 セシニ千葉神社境内ニ於
 ケル石燈籠ハ四基ノ内二
 基ハ南二十度東ニ、一基ハ
 北二十度西ニ、一基ハ北ヨ
 リ南ニ倒落セリ
 墓石ニ就キテハ千葉寺來
 迎寺及本圓寺ニ於テ之ヲ
 檢セシニ上圖ノ如シ(第十
 一圖)
