地質調查所報告

第七十四號

地質調查所報告第七十四號

目次

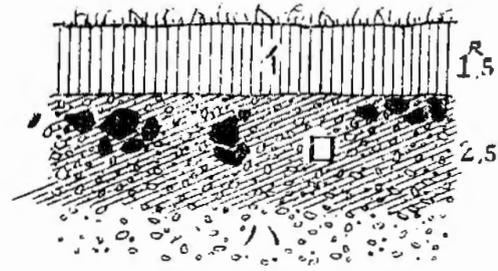
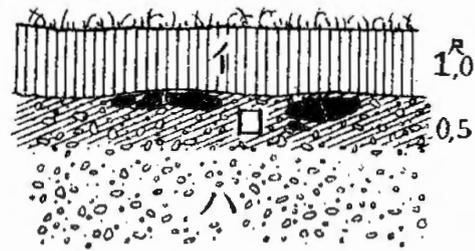
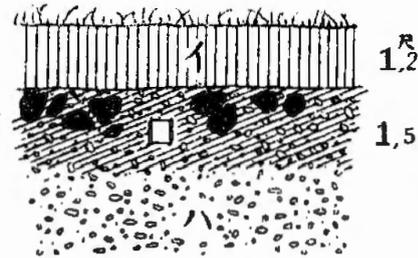
石狩川沿岸比布驛附近ニ於ケル鐵鑛賦存ノ状態

ナリ、前者ノ曾テ採取セラレタルモノヲ見ルニ其大サハ普通徑二三寸乃至一尺内外ニシテ稀ニ約二尺ニ達スルモノアリシト云フ、礫層ノ礫ノ間ヲ膠結セルモノハ其厚サ一尺乃至二尺五六寸ニシテ之ヲ被覆セル表土ハ多クハ厚サ一尺乃至一尺四五寸ナリ、其賦存ノ状態ハ普ク試一錐シタル後ニ非スンハ之ヲ知り難キモ恐ラクハ一定ノ厚サヲ有シ連續シテ水平層ヲ成セルモノニアラサルヘシ

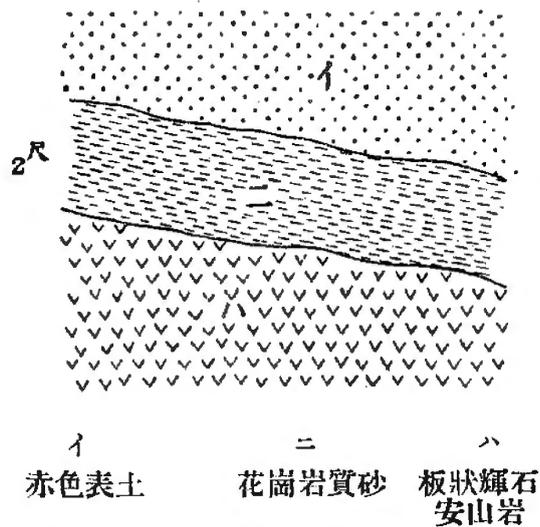
第四圖

輝石安山岩層 板狀輝石安山岩ノ破碎セルモノハ輝石安山岩ノ上ニ堆積シ玄武岩ノ分解變移シタル赤色土壤ト混交シテ廣ク地表上ニ散亂ス、其厚サ約十尺内外ナリ
花崗岩質砂 輝石安山岩ノ上部或ハ同岩層ノ上部ニ局部ニ花崗岩質砂層ノ存在スルコトアリ、砂層ハ花崗岩ノ分解ヨリ成ル粗大ナル砂粒

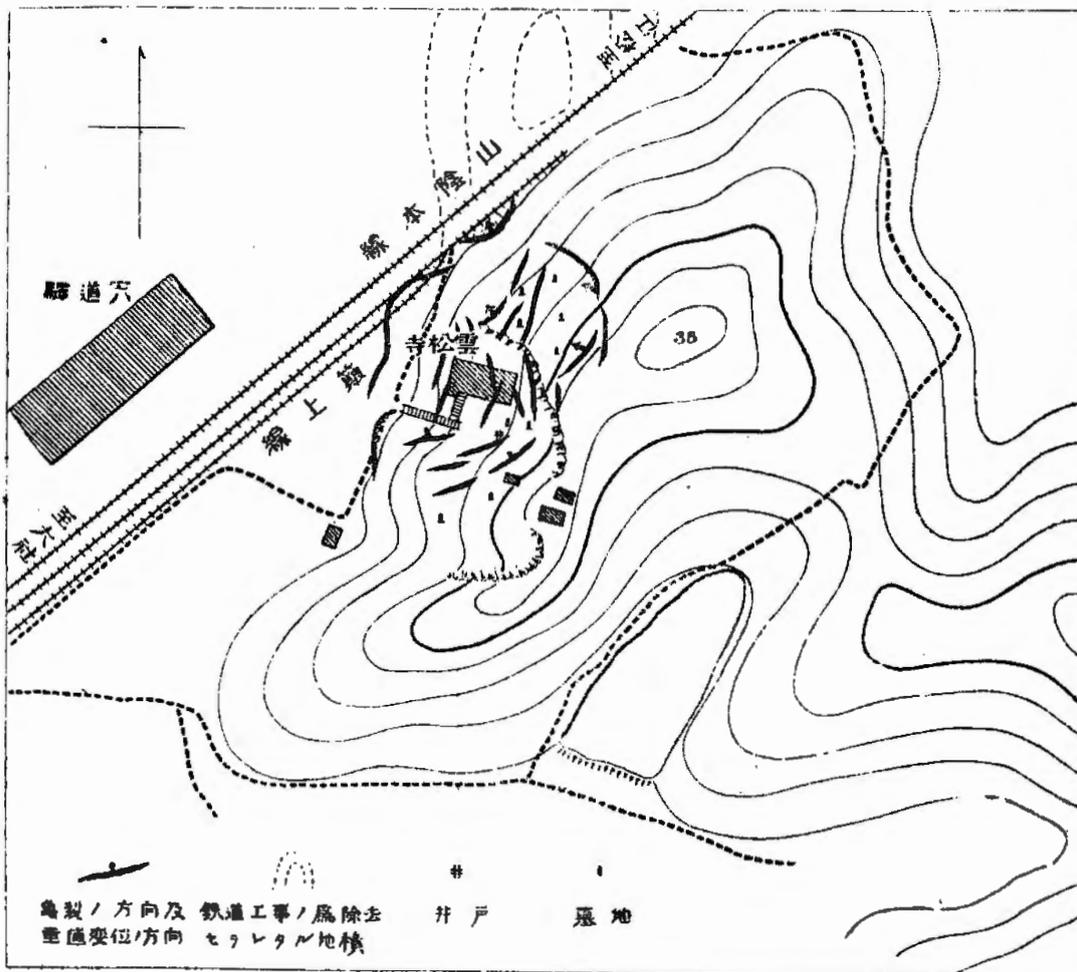
八東郡宍道村雲松寺附近地形圖

雲松寺境内地災地ハ山陰本線並ニ簸上線宍道^レ道^デ驛構内ニ接スル南東部丘陵ノ一部ニシテ停車場ヨリ東方約百四十米ニ位ス、該丘陵ハ北東ヨリ南西ニ走リ其高サ水田面ヲ抜クコト約三十五米ナリ、其南東部ハ山地ニ連續シテ次第ニ其高距ヲ増セトモ其他ノ三方ハ直ニ田面ノ平地ニ臨ム

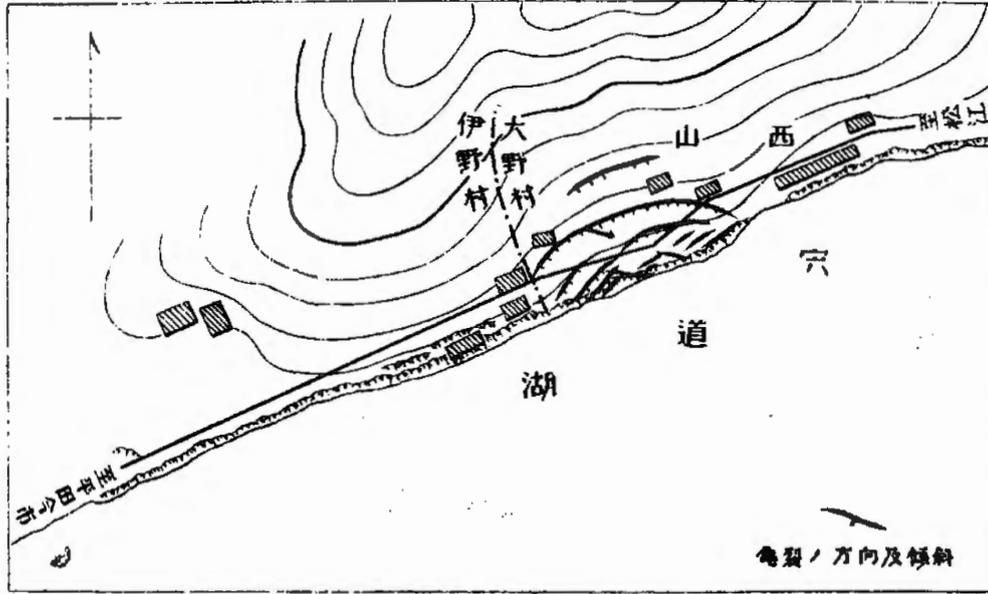
八東郡大野村野下分山西附近地形圖

外ノ丘陵東西ニ横タハリ、北部ハ次第ニ高ク海拔三百米乃至四百米ニ達ス、南部ハ南北ノ河流ニヨリ横斷セラレ概ネ十度以内ノ傾斜ヲ以テ南方ニ緩斜シ宍道湖岸ニ於テ約十米ノ懸崖ヲナス、郡道ハ即チ懸崖上ヲ湖岸ニ並行シテ東西ニ通ス
