地質調査所報告第八十一號

鳥取縣三朝溫泉調查報文

和歌山縣龍門村新田地災調查報文

農商務技師 山根 新次

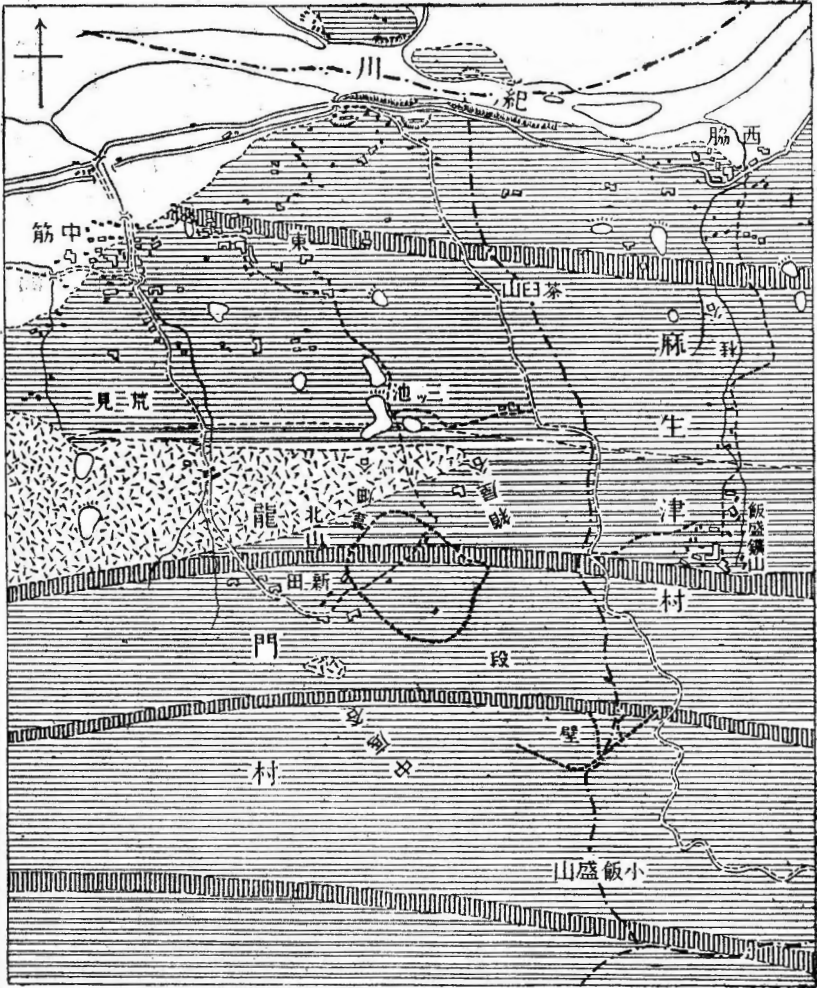
第 二 圖
新 田 地 災 地 附 近 地 質 圖
縮 二 萬 分 之 一

地災地ト三ツ池トノ中間ナル下部石墨絹雲母片岩中ニハ蛇紋岩噴出
 シ地層ノ走向ニ沿ヒテ略ホ東西ニ延ヒ東ニハ縮迫スルモ西ニハ葦畑
 谷ヲ越エテ漸次膨大セリ、這般ノ地質構造ハ第三圖ニ示ス如シ
 綠泥絹雲母片岩ハ暗綠色乃至草綠色ヲ呈シ薄片ニ剝ケ易キモノト否
 ラサルモノトアリ、絹絲光澤ヲ有シ、長石ノ白色斑點散布ス、主成分ハ石
 英、長石、綠泥石及絹雲母ニシテ副成分トシテ綠簾石、柘榴石、電氣石等
 ア
 石墨絹雲母片岩ハ暗黝色ヲ呈シ薄片ニ剝ケ易キ片岩ニシテ片麻岩様
 ノ外觀ヲ呈シ主成分ハ微細ナル長石、石英、石墨、絹雲母ノ集合ニシテ電
 氣石、柘榴石、綠簾石ヲ副成分トス、石墨ノ微粒ハ集合シテ黑色ノ縞ヲナ
 シ、絹雲母ハ銀色ヲ呈シ剝理面ニ沿ウテ薄層ヲナス、又長石ノ斑點散布
 シ所謂點紋石墨絹雲母片岩ニ屬スルモノアリ
 紅簾片岩ハ紫紅色又ハ暗黑色ヲ呈シ薄片ニ剝ケ易キモノト否ラサル
 モノトアリ、主成分ハ石英及紅簾石ニシテ絹雲母、柘榴石、赤鐵鑛等ヲ副

蛇紋岩ハ石墨絹雲母片岩ヲ貫キ塊狀ヲナシテ略ホ東西ニ延フ、岩石ハ暗綠色ヲ呈シ緻密堅硬ナルモ裂罅ニ富ム、主成分ハ橄欖石ニシテ粒狀ヲナシ其間隙ハ鱗狀或ハ纖維狀ノ蛇紋石充填シ填間構造ヲ示セリ
