# 地質調查所報告

第百號

丹後震災地調査報文

商工技師 渡邊久吉  
同 佐藤戈止

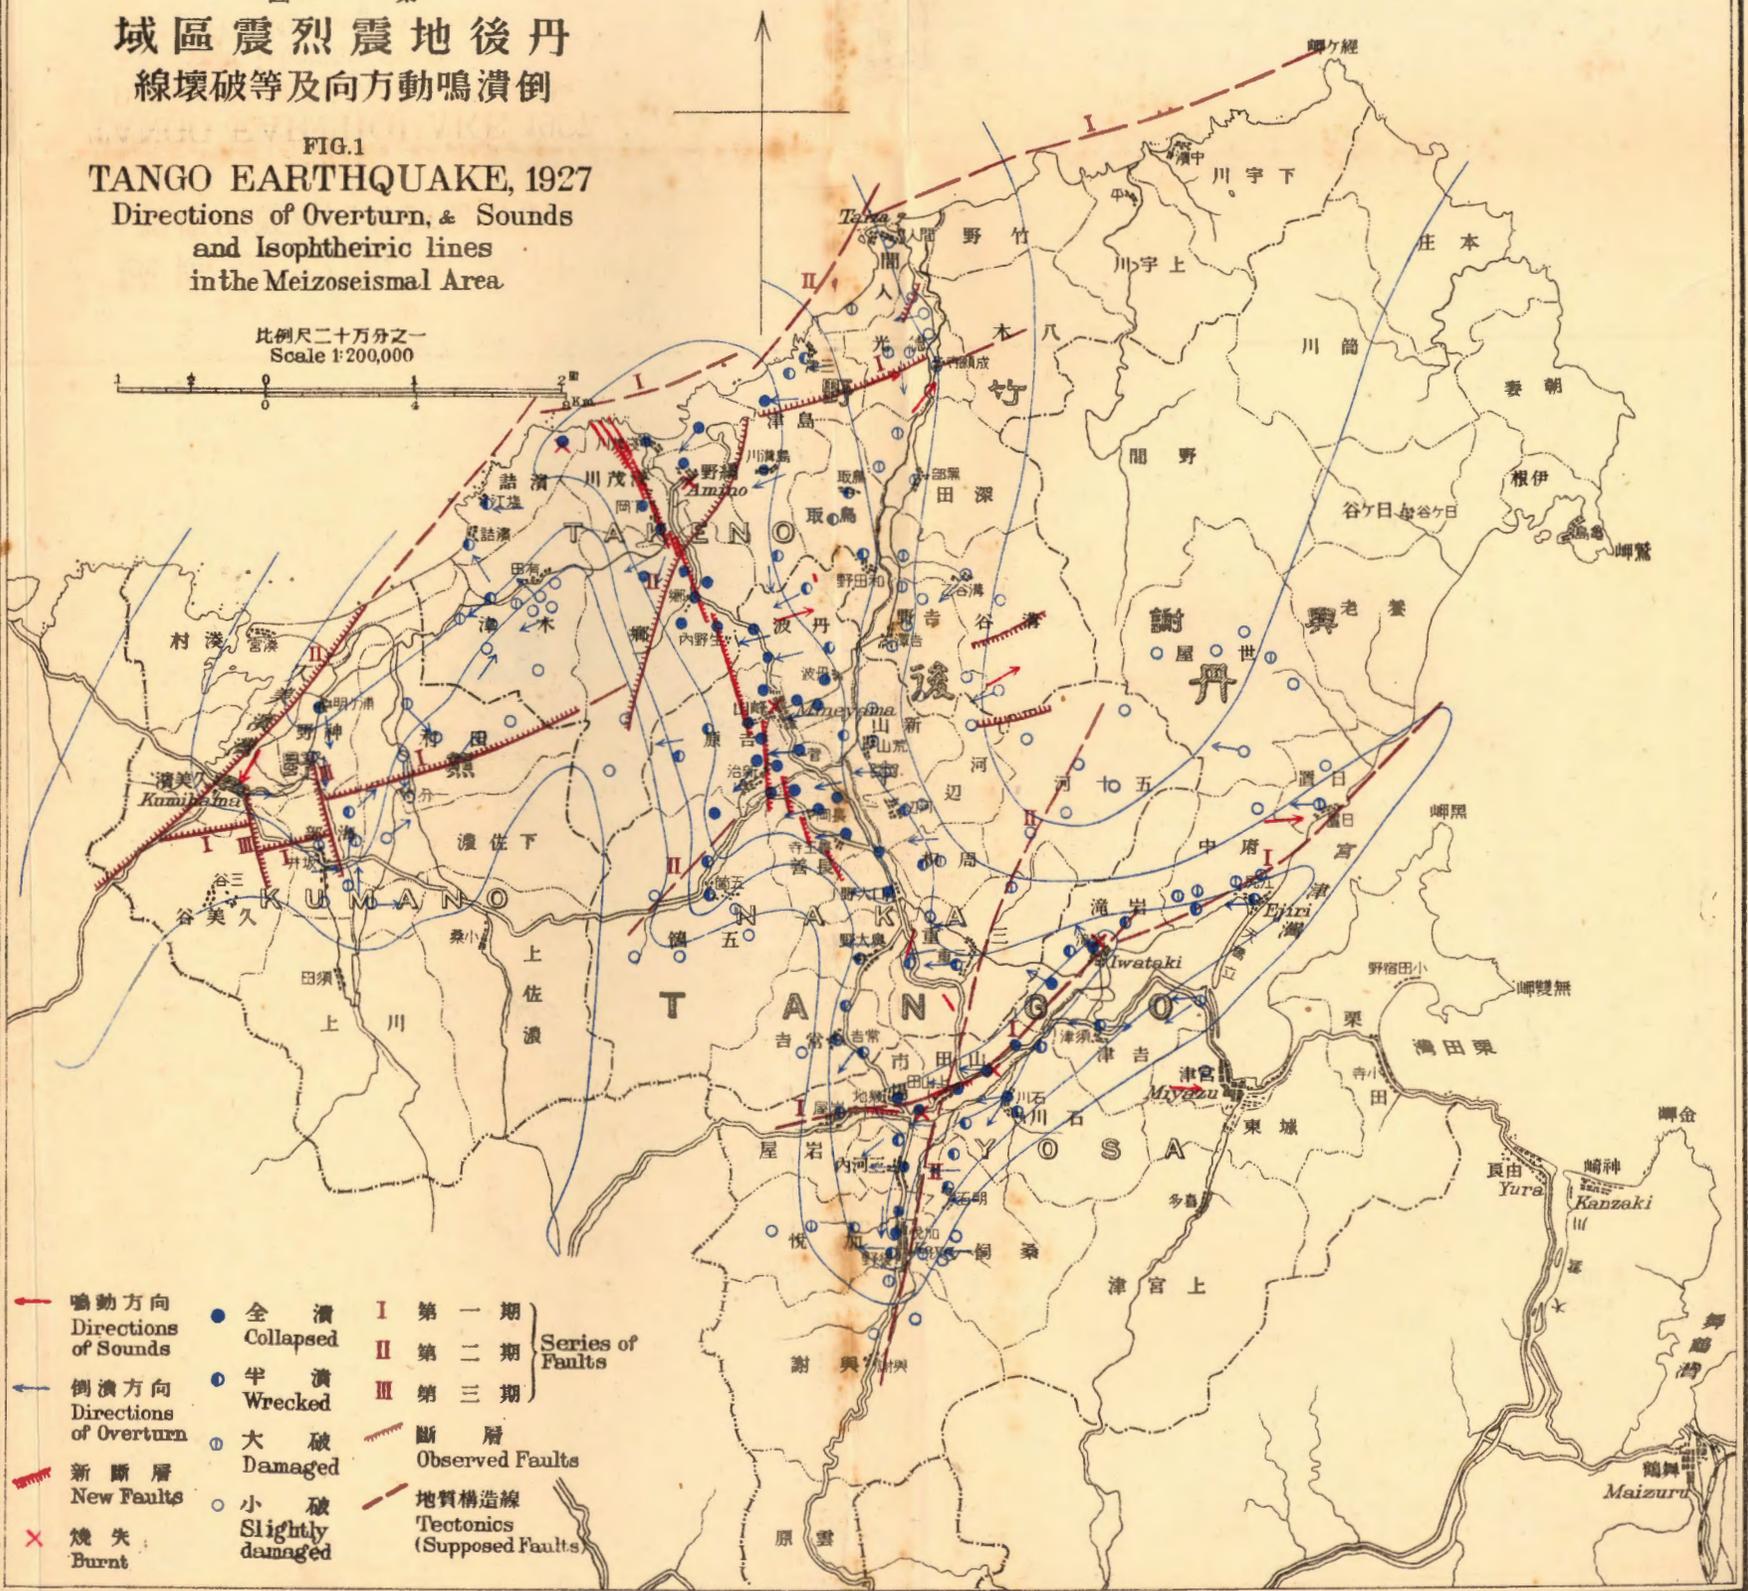
FIG.1  
 TANGO EARTHQUAKE, 1927  
 Directions of Overturn, & Sounds  
 and Isophthetic lines  
 in the Meizoseismal Area

地震及鳴動西ヨリ來タレルカ如ク感ス  
 南部ニ於ケル一燈籠ハ西ニ倒潰セリ、家屋ハ西ニ、或ハ北ニ傾ケルモノアリ  
 文珠堂前ノ燈籠ハ悉ク倒レ其方向種々アルモ北七十度西ノ方向ノモノ最モ多シ  
 家屋ハ東西ニ傾斜セルモノ多シ、又東西ニ面スル壁ノ破壊セラレタルモノ多シ  
 家屋ハ北西ニ倒壊セルモノ多シ

岩瀧町石田	西	家屋ノ倒潰方向
山田村下山田	西	同
山田村上山田	西	同、上山田變電所ハ西向ニ傾キ破壊セリ
市場村四辻	西	同、時ニ南ニ偏ス
三河内村	西、南	同
加悦町	南	小學校附近家屋倒潰方向
加悦町後野	西	天満宮側社及燈籠西ニ倒ル
桑飼村嗎	西	神社ノ碑及鳥居西ニ倒ル
桑飼村明石	西	碑西ニ倒ル
桑飼村明石	西	役場前ノ寺院ノ燈籠ノ笠西ニ飛フ
桑飼村庄ヶ崎	西	明石北方ノ神社ノ鳥居及燈籠西ニ倒ル
石川村	西又ハ南	東西ニ走レル壁ニ龜裂シ南北ニ走レル壁ハ崩レ落ツ
中 郡		
地名	倒潰方向	記 事
丹波村橋木	西	地震及鳴動西ヨリ來レルカ如ク感シ、家屋ハ多ク西ニ倒ル
丹波村赤坂	西	家屋ノ倒潰方向
丹波村石丸	西	家屋ノ倒潰方向

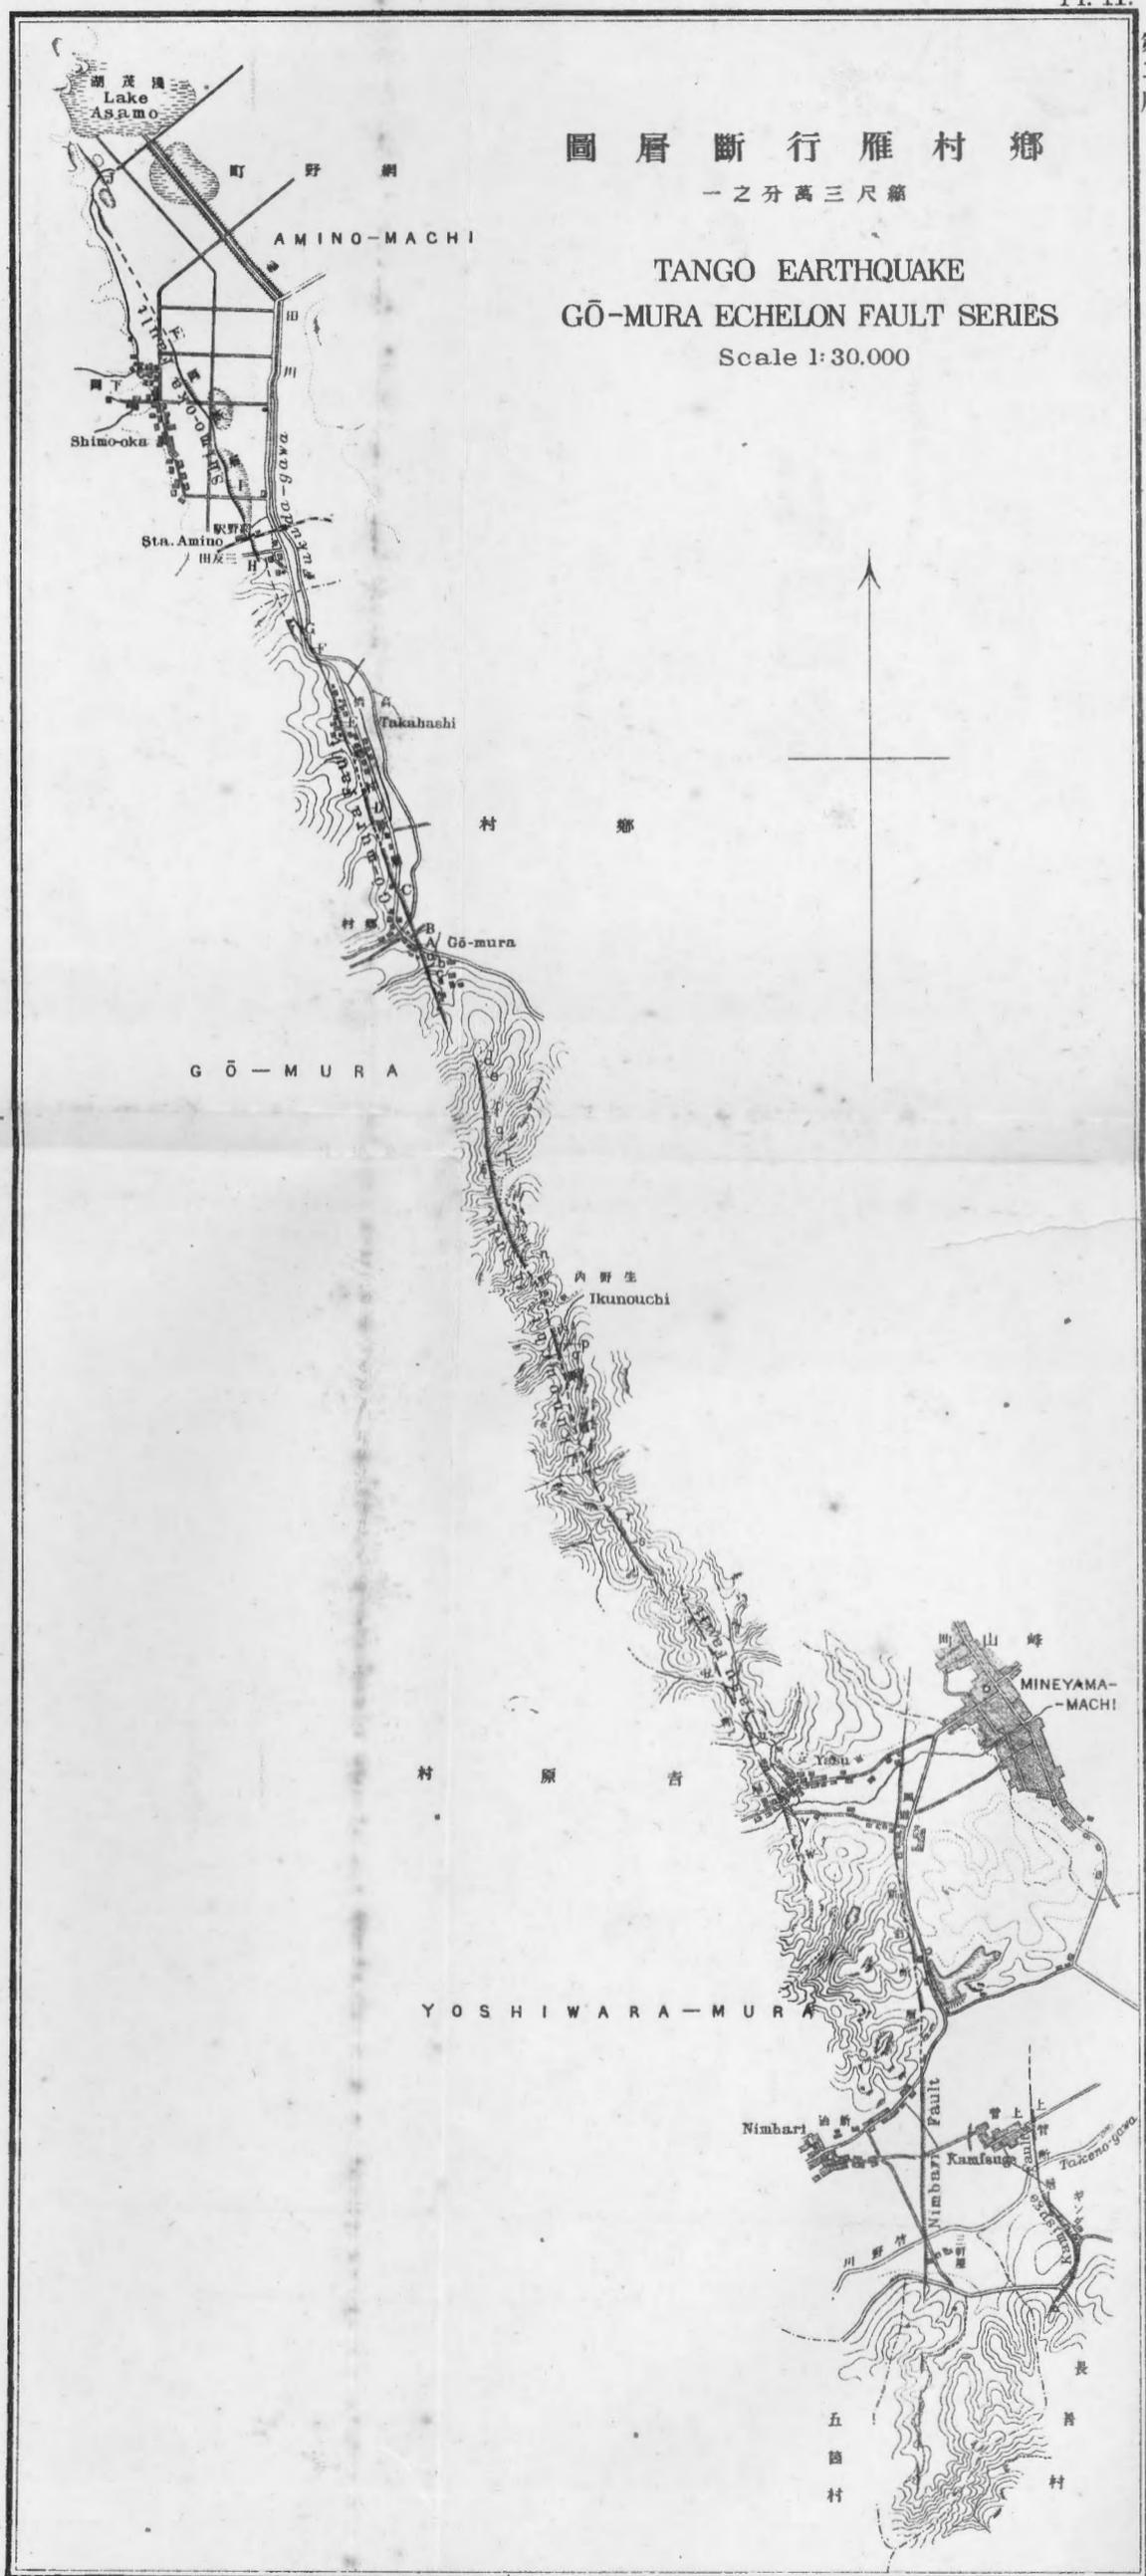
TANGO EARTHQUAKE  
GŌ-MURA ECHELON FAULT SERIES

網野街道上郷村役場及巡查駐在所附近ノ街道(A)ハ斷層ニヨリテ横斷セラル、茲ニハ積雪及倒潰家屋ノ爲メ走向明カナラサルモ東側ノ落下○五米、北方ヘノ轉位少クトモ一・五米或ハ二米アルカ如シ(第四圖 參照)中村新太郎教授ニヨレハ斷層ハ巡查駐在所ノ中ヲ通シ其北東部ヲ破壊シ隣接セル村役場及小學校ハ全潰シタリト云フ

高橋村落ノ北方ニハ斷層ハ(F)點ニテ三度網野街道上ニ現ハル、道路ハ已ニ修築セラレタルモ落差〇・二米、水平移動一米ハアリシカ如シ、中村教授ニヨレハ十一日測定落差〇・三米、水平移動一・四五米ナリシト云フ、是ヨリ北方ハ斷層ハ一度福田川ノ右岸ニ出テ又左岸ノ(G)點ニ出ツ、茲ニハ堤防ハ破壞セラレ水田ニハ低階段ノ如ク高差アルヲ見ル

前記ノ山嘴ヲ北ニ廻レハ網野驛背後ノ村落三反田ニ出ツ、山麓ノ(且)ニハ明瞭ニ一斷層アラハル、此斷層ハ網野驛構内ヲ經テ北方ノ平地ニ連ナル下岡斷層ノ一端ニシテ山麓(且)點ニテ土藏作り家屋ノ下ヲ通過ス、家屋ノ大部分ハ斷層ノ西ニアリ、東部五分ノ一ハ東側陷落地上ニアリテ大破セルヲ見ル、網野驛裡ノ盛土地ニテハ測量當時地均シセラレ上ニ「バラツク」ヲ建設セルモ斷層ノ明瞭ニ現ハレタル所ナリ

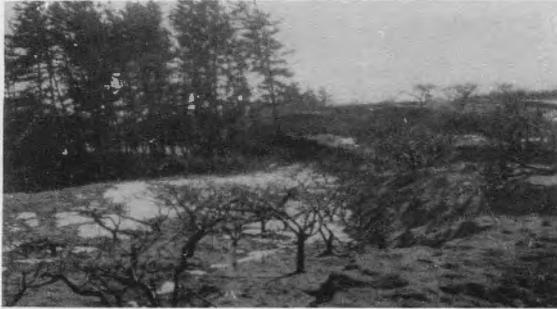
Fig. 3. Momyama Slip

第三圖  
同上

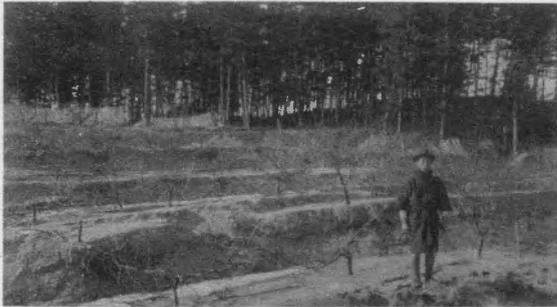
Fig. 4. Momyama Slip

第四圖  
同上
