# ボーリング孔壁のボアホールカメラ撮影画像を用いた沖積層の構造調査 Structural survey of the Holocene deposits exposed on the drilling holes by using the borehole camera

KOMATSUBARA Taku<sup>1</sup>, TOMIURA Yuji<sup>2</sup>, and KORIIYA Yorihide<sup>3</sup>

**Abstract:** Borehole camera survey has been applied for consolidated materials such as hard rocks, linings, wells and so on. The authors tried to apply borehole cameras to image geological structures in unconsolidated upper Quaternary deposits. The BIPS (Borehole Image Processing System by Raax Co., Ltd.) was used for our study for imaging the wall of a drilling hole near an active fault. We got clear images with special attention for cleaning hole wall, purification of the hole water inside and keeping up the hole against wall collapse. The obtained image was enough clear to distinguish tectonically deformed structures from juvenile sedimentary structures. The borehole camera imaging accompanying with core observation will be useful for identifying the deformation events around broad active flexures, especially for surveys in the restricted sites (such as sites too narrow to trench survey and/or geoslicing survey), for surveys in deep holes (maximum prosp

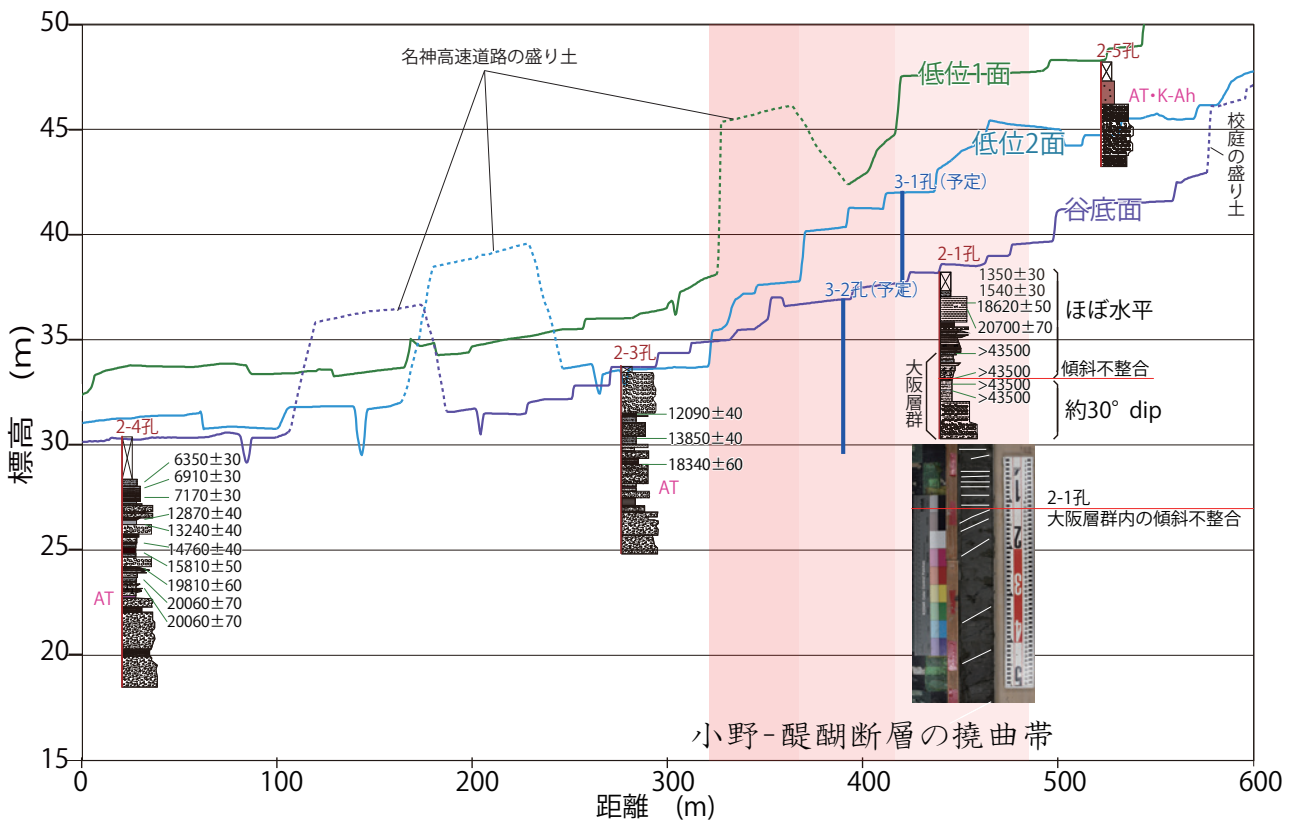
第6図. 既往調査で得られていたボーリングデータ. 断面位置を第5図に示す. 数字は未補正 <sup>14</sup>C 年代.  
Fig. 6. Drilling data obtained by previous studies. Location of the cross section is shown in Fig. 5. Numbers are uncorrected <sup>14</sup>C ages.

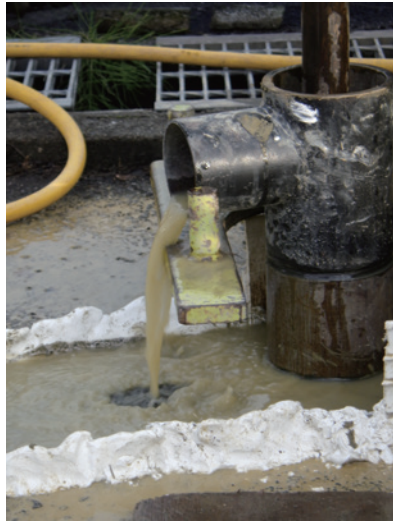
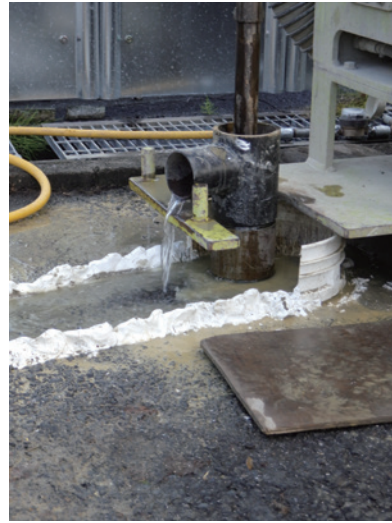
清水注入開始時にボーリング  
孔からあふれ出す水

孔内洗浄終了頃にボーリング  
孔からあふれ出す水

第 8 図. 清水注入による孔内洗浄の状況.  
Fig. 8. Washing of the borehole by freshwater injection.

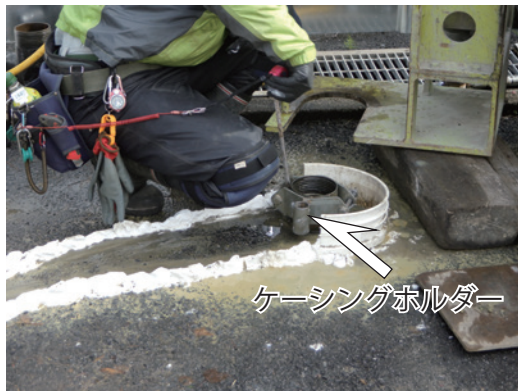
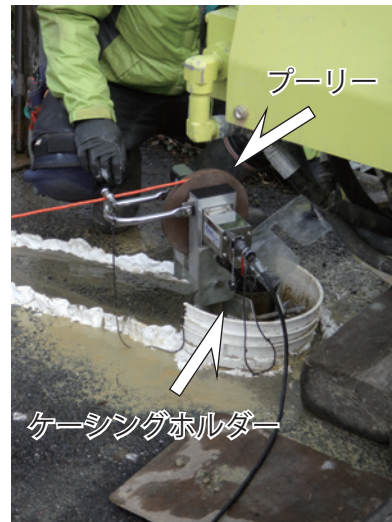
ボーリング孔の中心を決めるガイド  
(ケーシングホルダー)

ケーシングホルダーとプーリー  
の位置合わせ

第 9 図. 確実にボーリング孔の中心にプローブを挿入するためのケーシングホルダー.  
Fig. 9. Casing holder to guide the probe (borehole camera) insert into the center of the borehole.

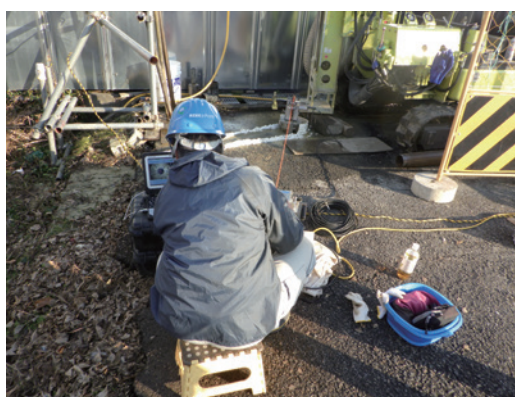
モニター画面を見ながら定速でプローブを降下させつつ画像を取得している状況

ボーリング孔へのプローブ挿入

第 10 図. ボアホールカメラ画像取得作業の状況.

Fig. 10. Working situation for inserting probe to the borehole and image capture.

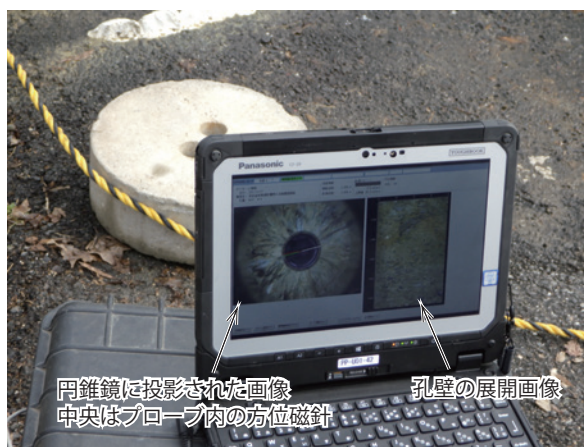
第 11 図. モニター画面. リアルタイムで孔壁の展開画像を見ることができる. プローブ内に設置された方位磁針で方位を一定に保ちながら画像を取得する.

Fig. 11. Monitor screen. Projection images of the borehole wall can be viewed in real time. The images are captured while keeping the direction of the probe by a compass.

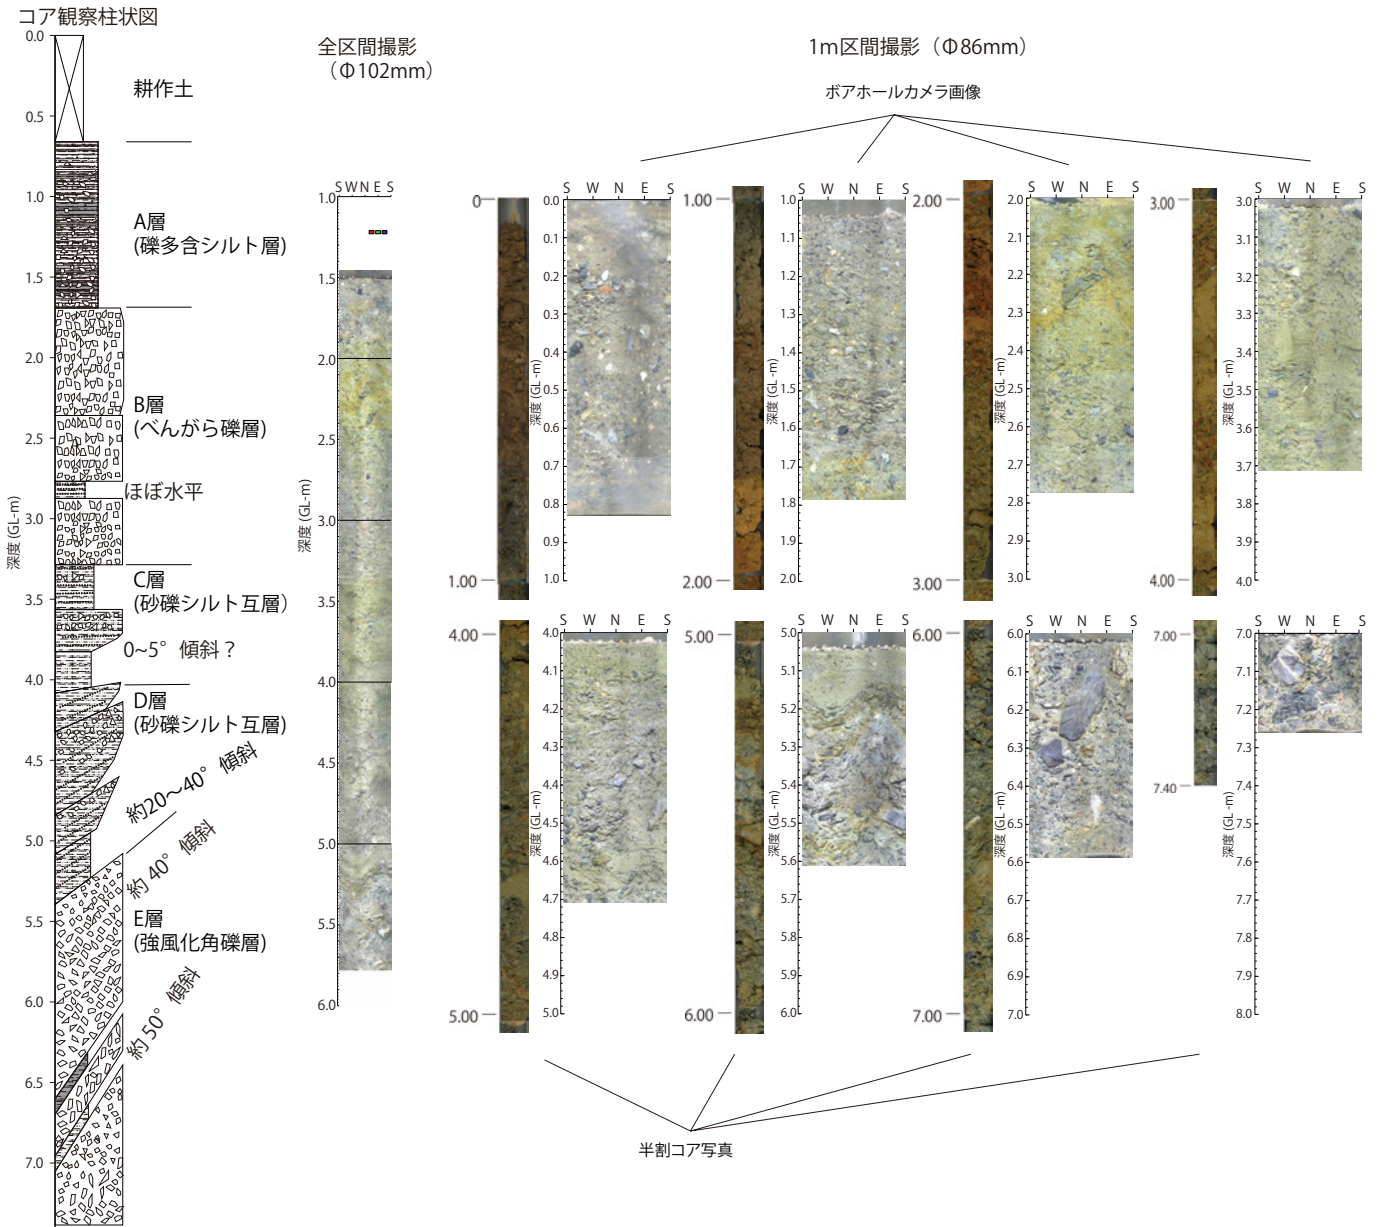
第 12 図. ボアホールカメラ画像と半割コアの写真およびコア観察柱状図.

Fig. 12. Borehole camera images, core photos and columnar section created by naked eye core observation.

図に示されるように、最初に画像取得した往路（1 m 区間撮影）の深度 1 m 以浅区間では孔内洗浄が不十分であったために画像がぼやけてしまったが、そのほかについては、画像欠損区間はあるものの、全体に明瞭な画像が得られた。

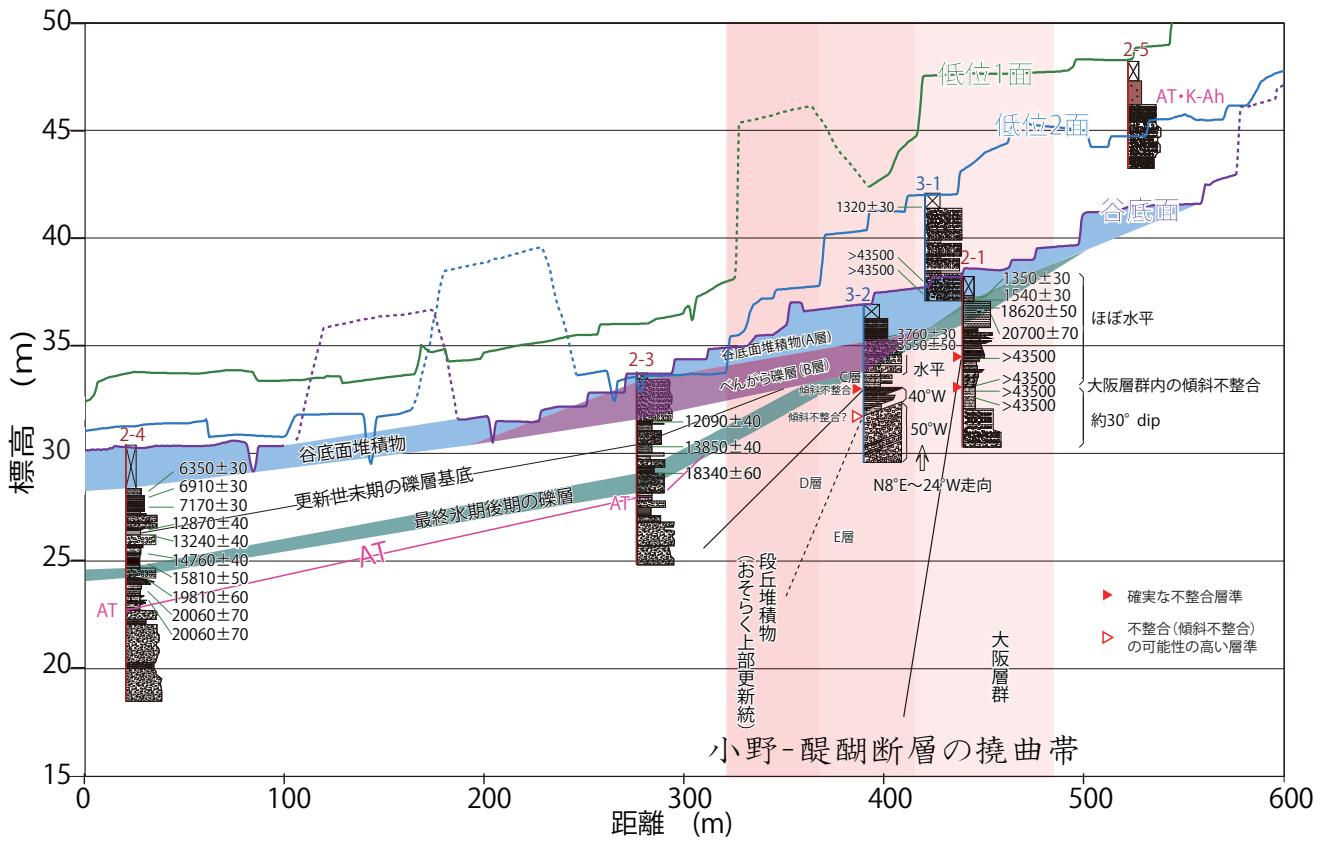
第 14 図. コア観察とボアホールカメラ解析結果を併用して作成した解釈断面.

Fig. 14. Interpreted cross section created by naked eye observation of the cores and borehole camera imaging.

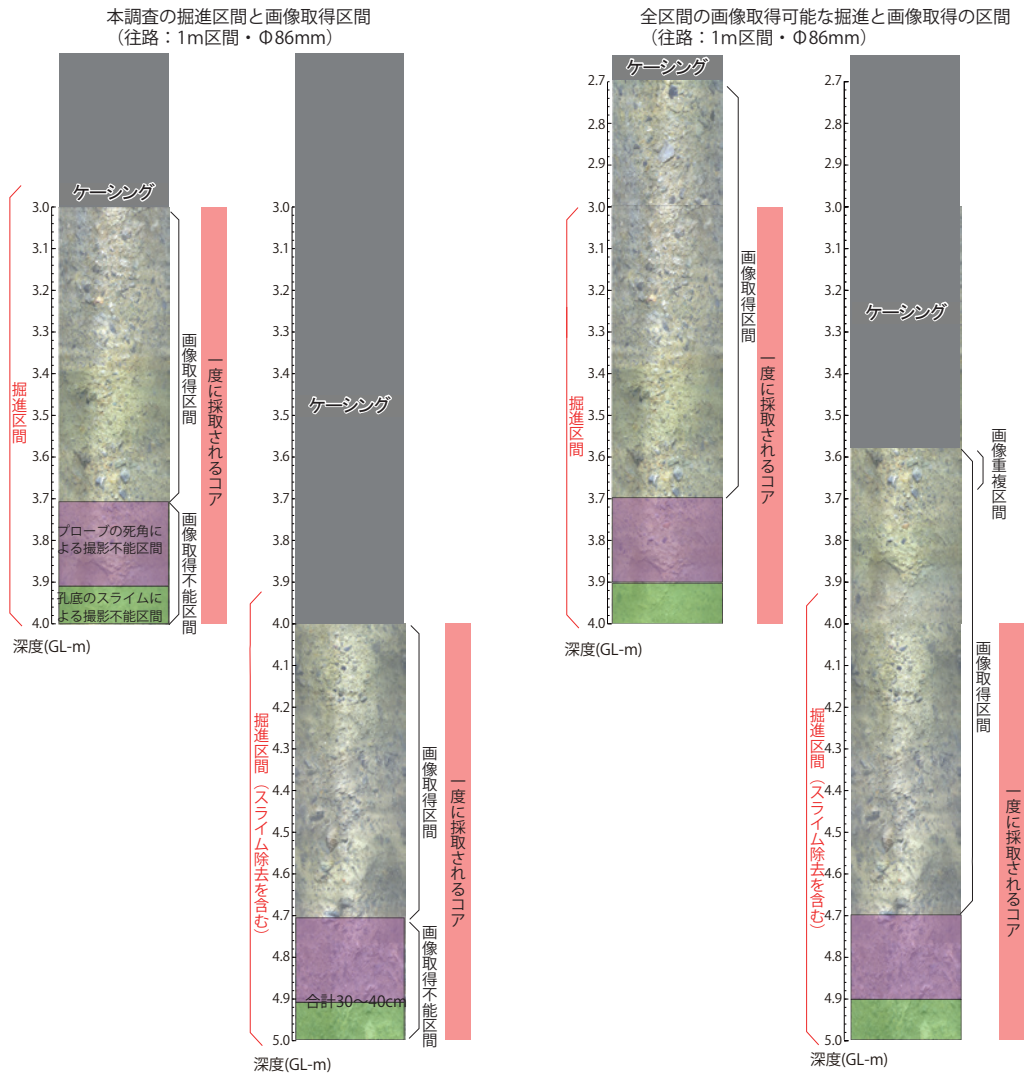
第 15 図. 往路撮影における画像取得不能区間の解消法. 左図: 今回の方法. 右図: 改良案.  
 Fig. 15. Procedures for capturing the image on all sectors of the drilling hole. Left figure shows procedures in this study. Right figure shows improved procedures.
