兵庫県南部地震に伴って 出現した地震断層

(地質調査所 栗田泰夫・水野清秀・杉山雄一・下川浩一
・井村隆介・奥村晃史・木村克己)

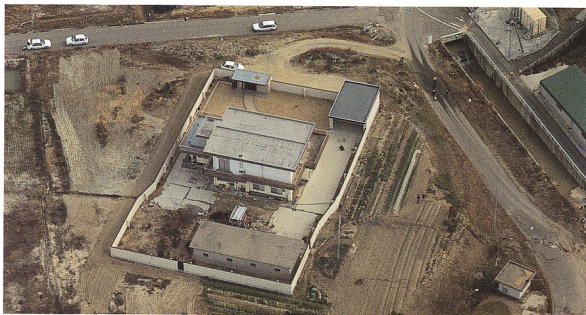
2. 梨本付近。ここでは局所的に西側(写真右手)隆起を示す。(1月26日、江崎灯台から7.5 km地点)
