## 清水市三保砂嘴の海岸地形変化

### [空から見た三保海岸の変化]

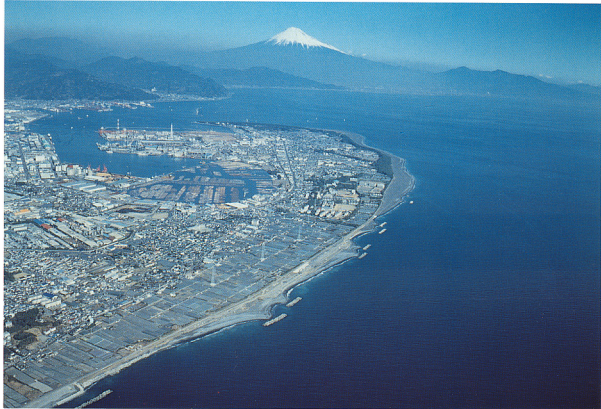
1. 1995年1月29日撮影(口絵写真2,3とも高度1,000mから空撮)

名勝「三保松原」のある三保半島(砂嘴)の海岸が変化しています。原因は、安倍川流域の砂防工事や1960年代以降の河床からの川砂利採取等によって、海岸に供給される砂礫の量が激減し海岸が侵食されているからです。1996年10月現在、海岸侵食の先端は「羽衣の松」の300m手前付近にせまっています。(詳しくは本文21-30頁参照) <東海大学 海洋学部 佐藤 武>

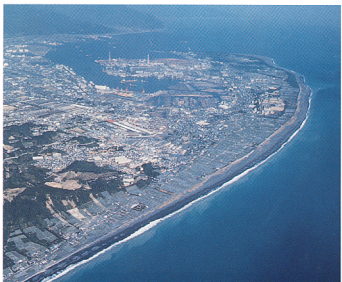
2. 1976年11月8日撮影

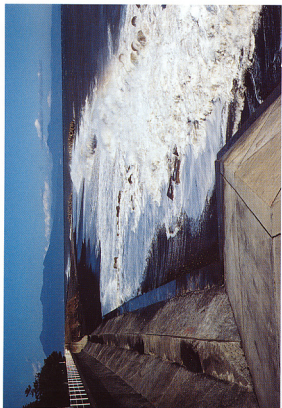
5. 1995年11月8日撮影

〔清水南高校付近の折戸海岸の変化〕

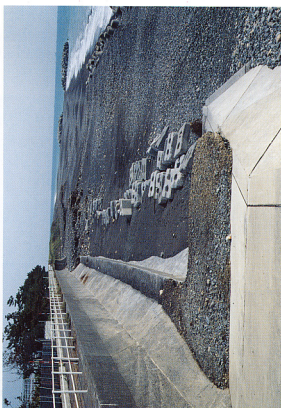
7. 1996年9月24日撮影

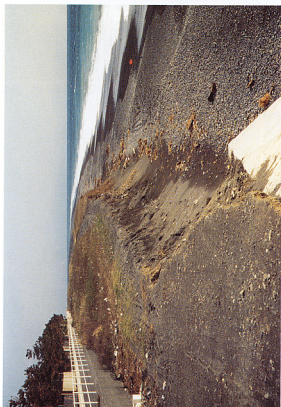
4. 1994年11月1日撮影

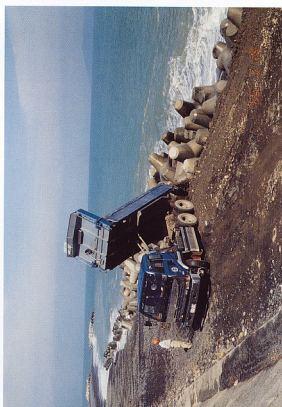
6. 1996年3月18日撮影
